**La formation d'un tissu urbain
dans la Cité de Tours :
du site de l'amphithéâtre antique
au quartier canonial
(5^e-18^e s.)**

Annexes : volume 1

ANNEXES : VOLUME 1

ANNEXE 3 : ÉTUDES DU BÂTI

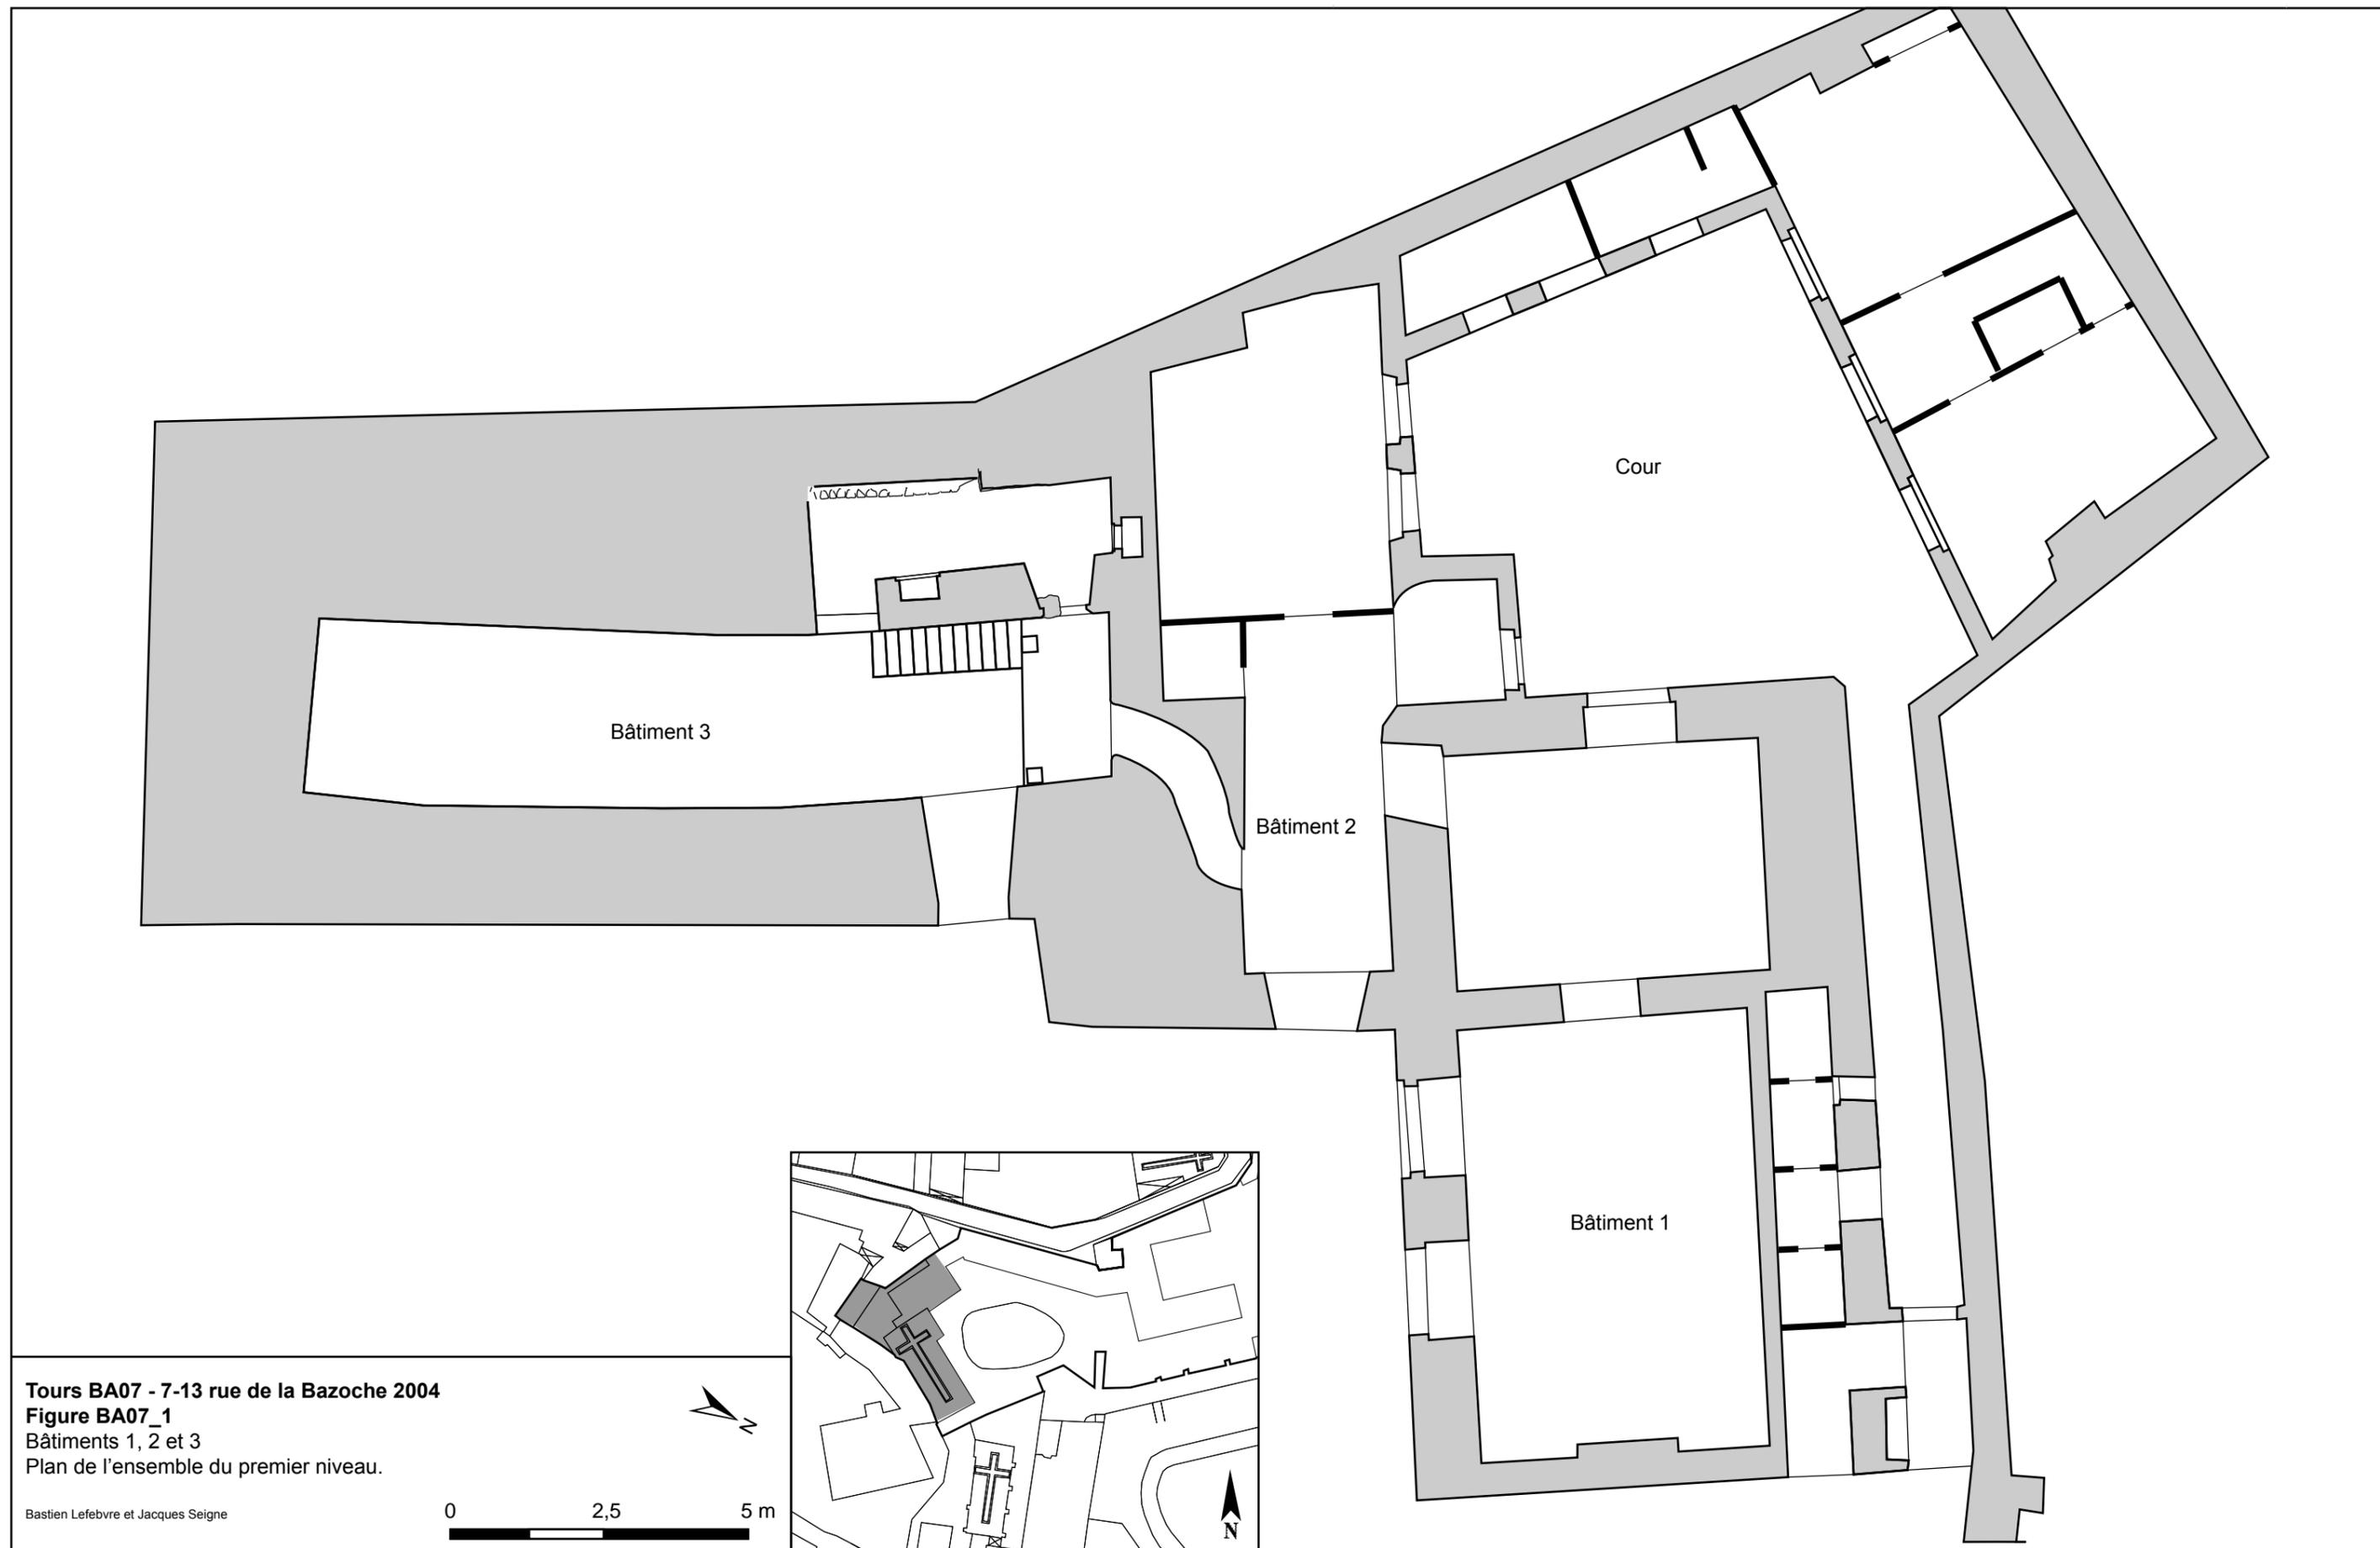
Figure BA07_1

Plan de l'ensemble du premier niveau.

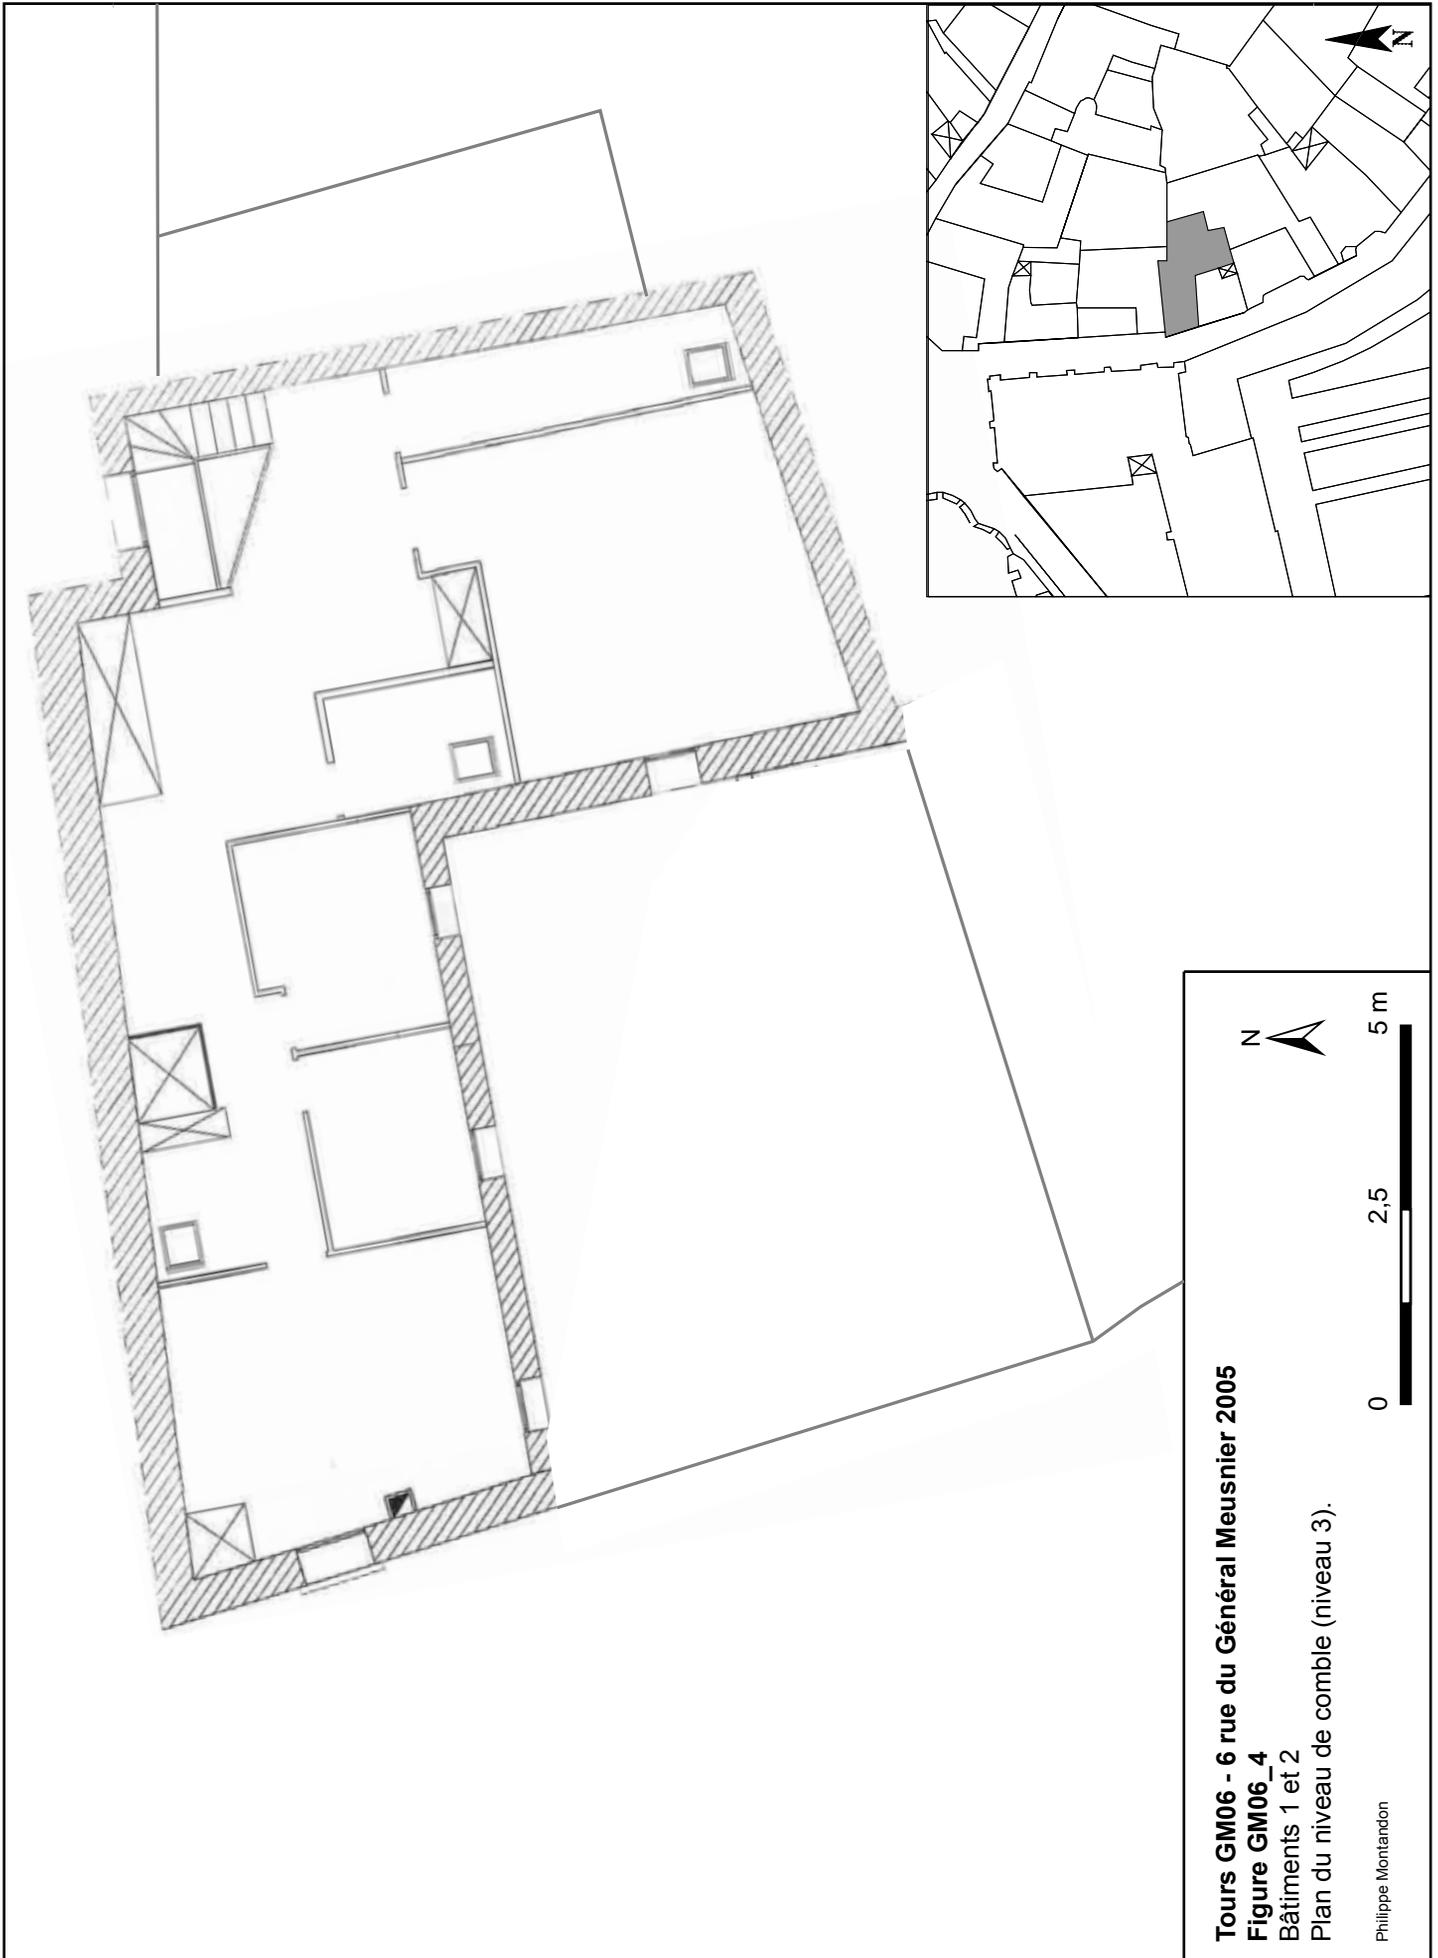
Tours GM06 - 6 rue du Général Meusnier 2005
Figure GM06_4
Bâtiments 1 et 2
Plan du niveau de comble (niveau 3).

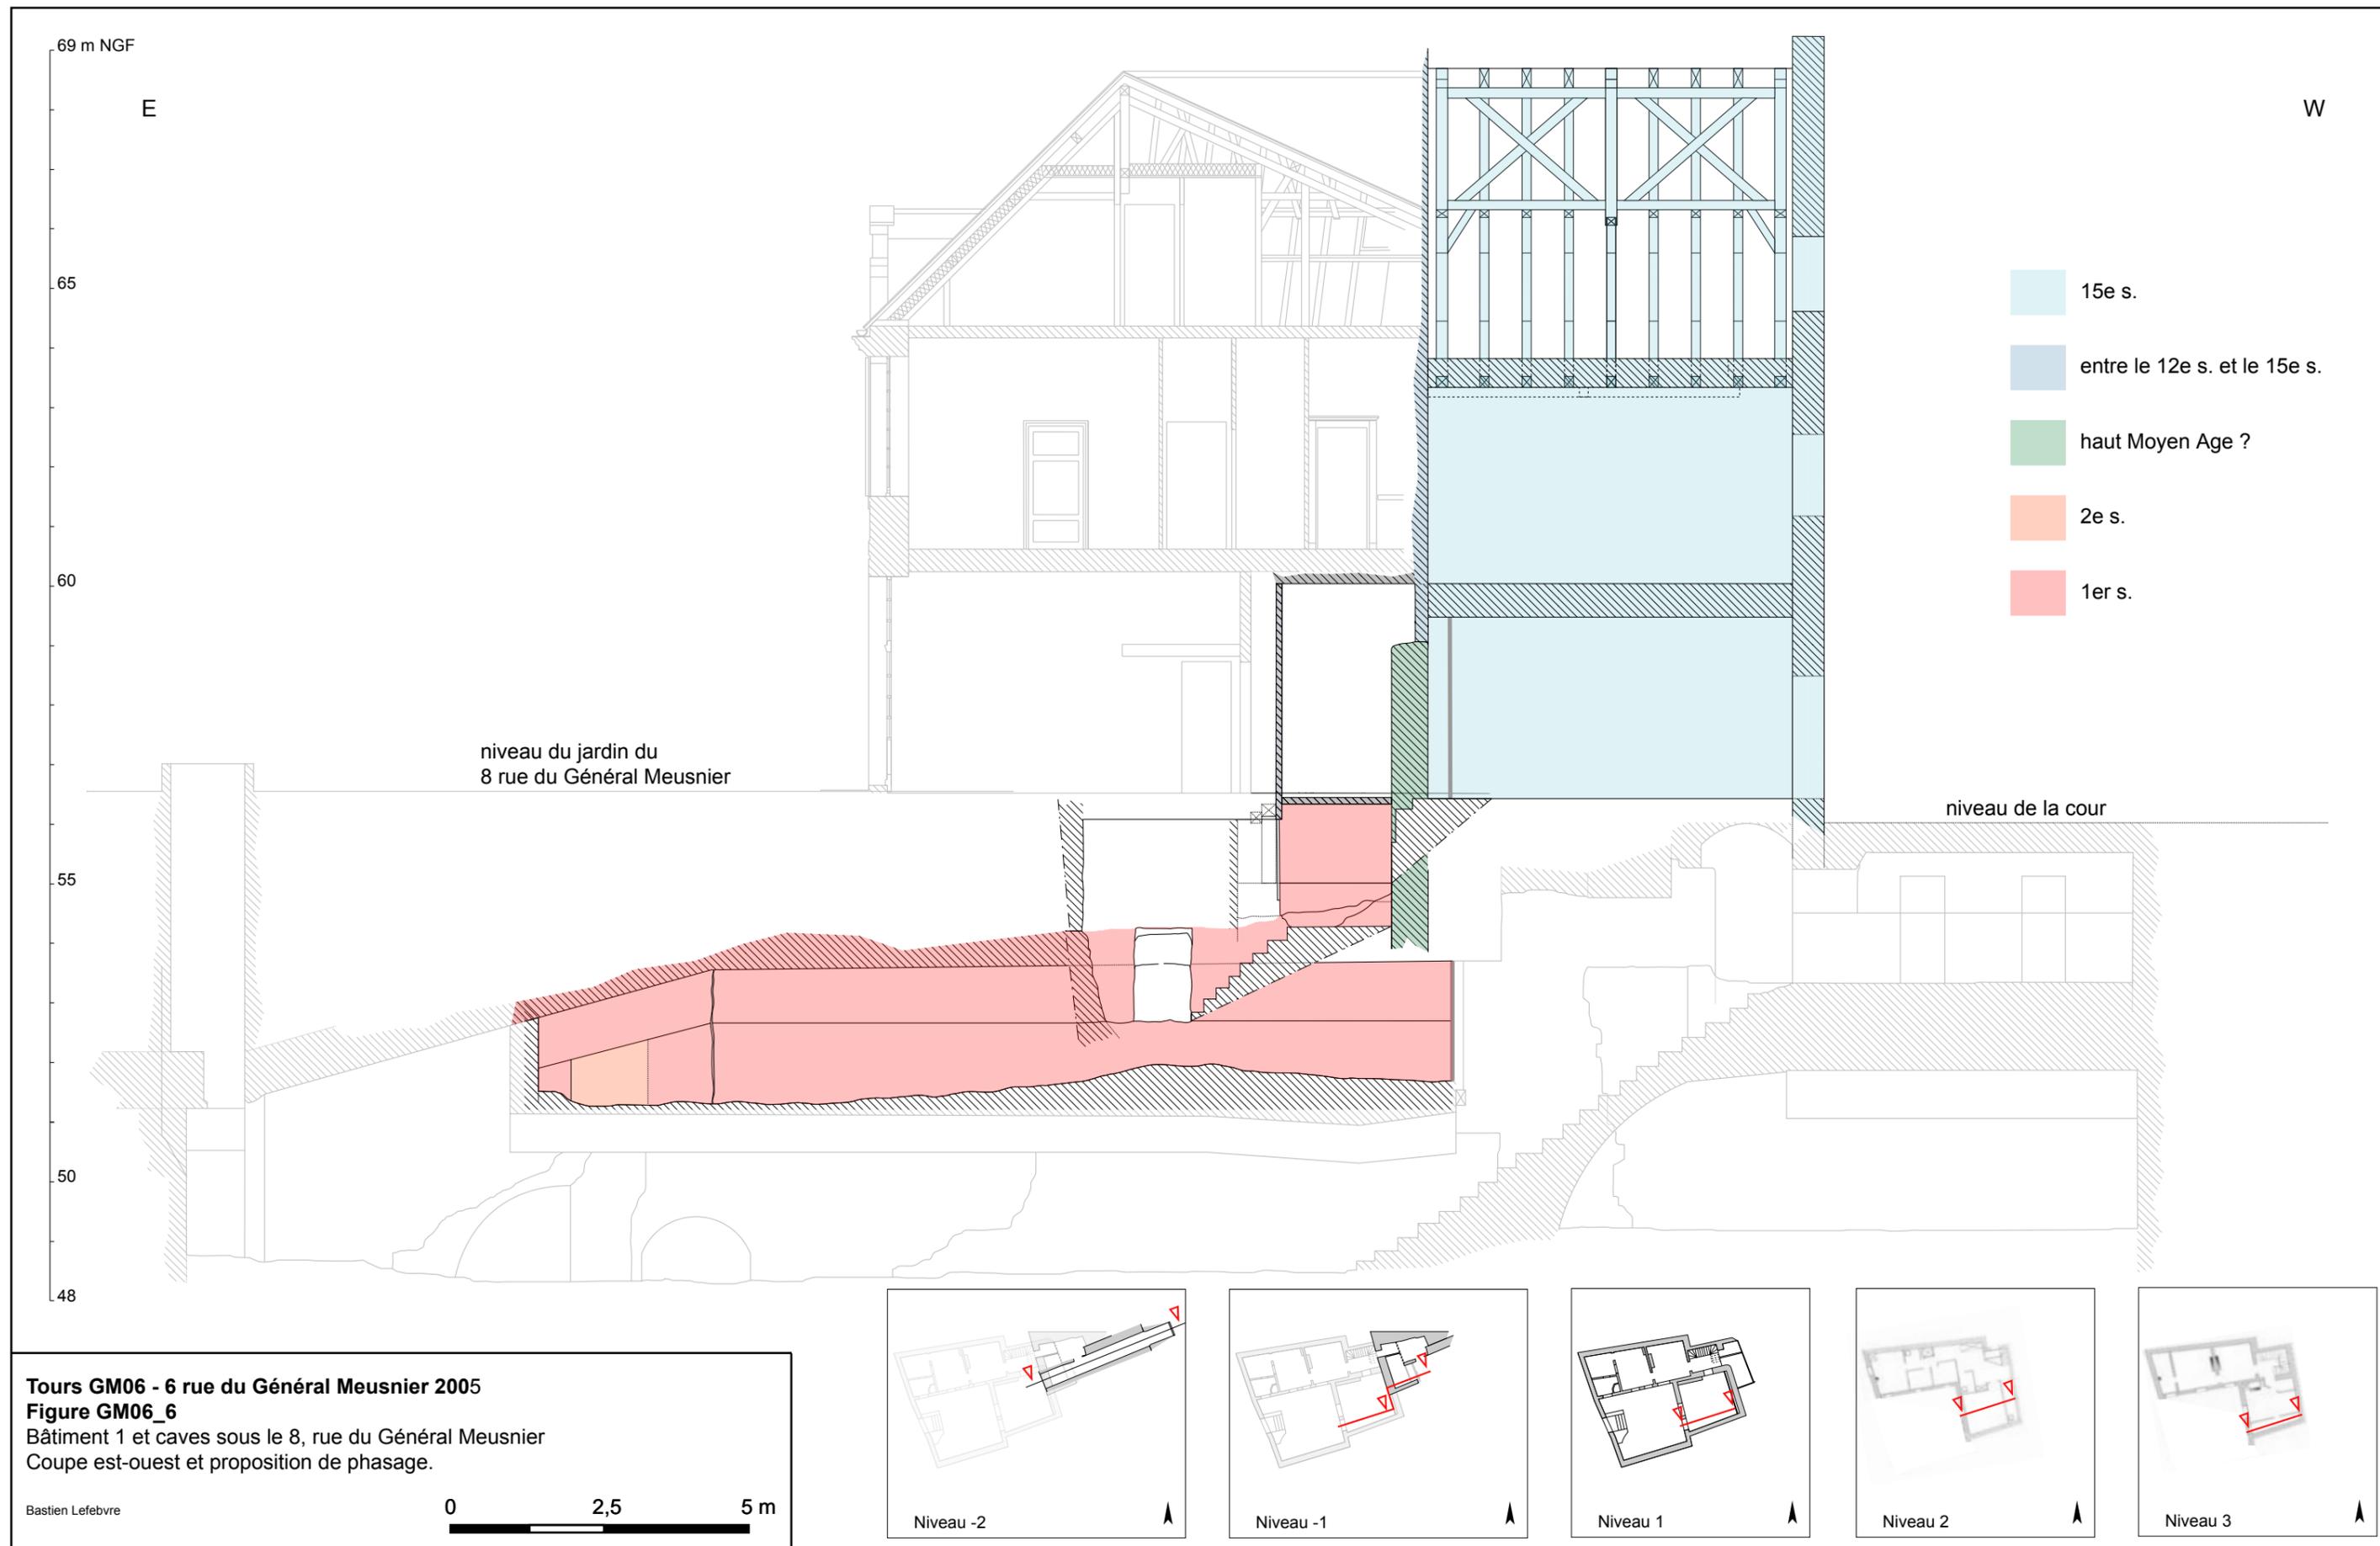
Tours GM06 - 6 rue du Général Meusnier 2005
 Figure GM06_6
 Bâtiment 1 et caves sous le 8, rue du Général Meusnier
 Coupe est-ouest et proposition de phasage.

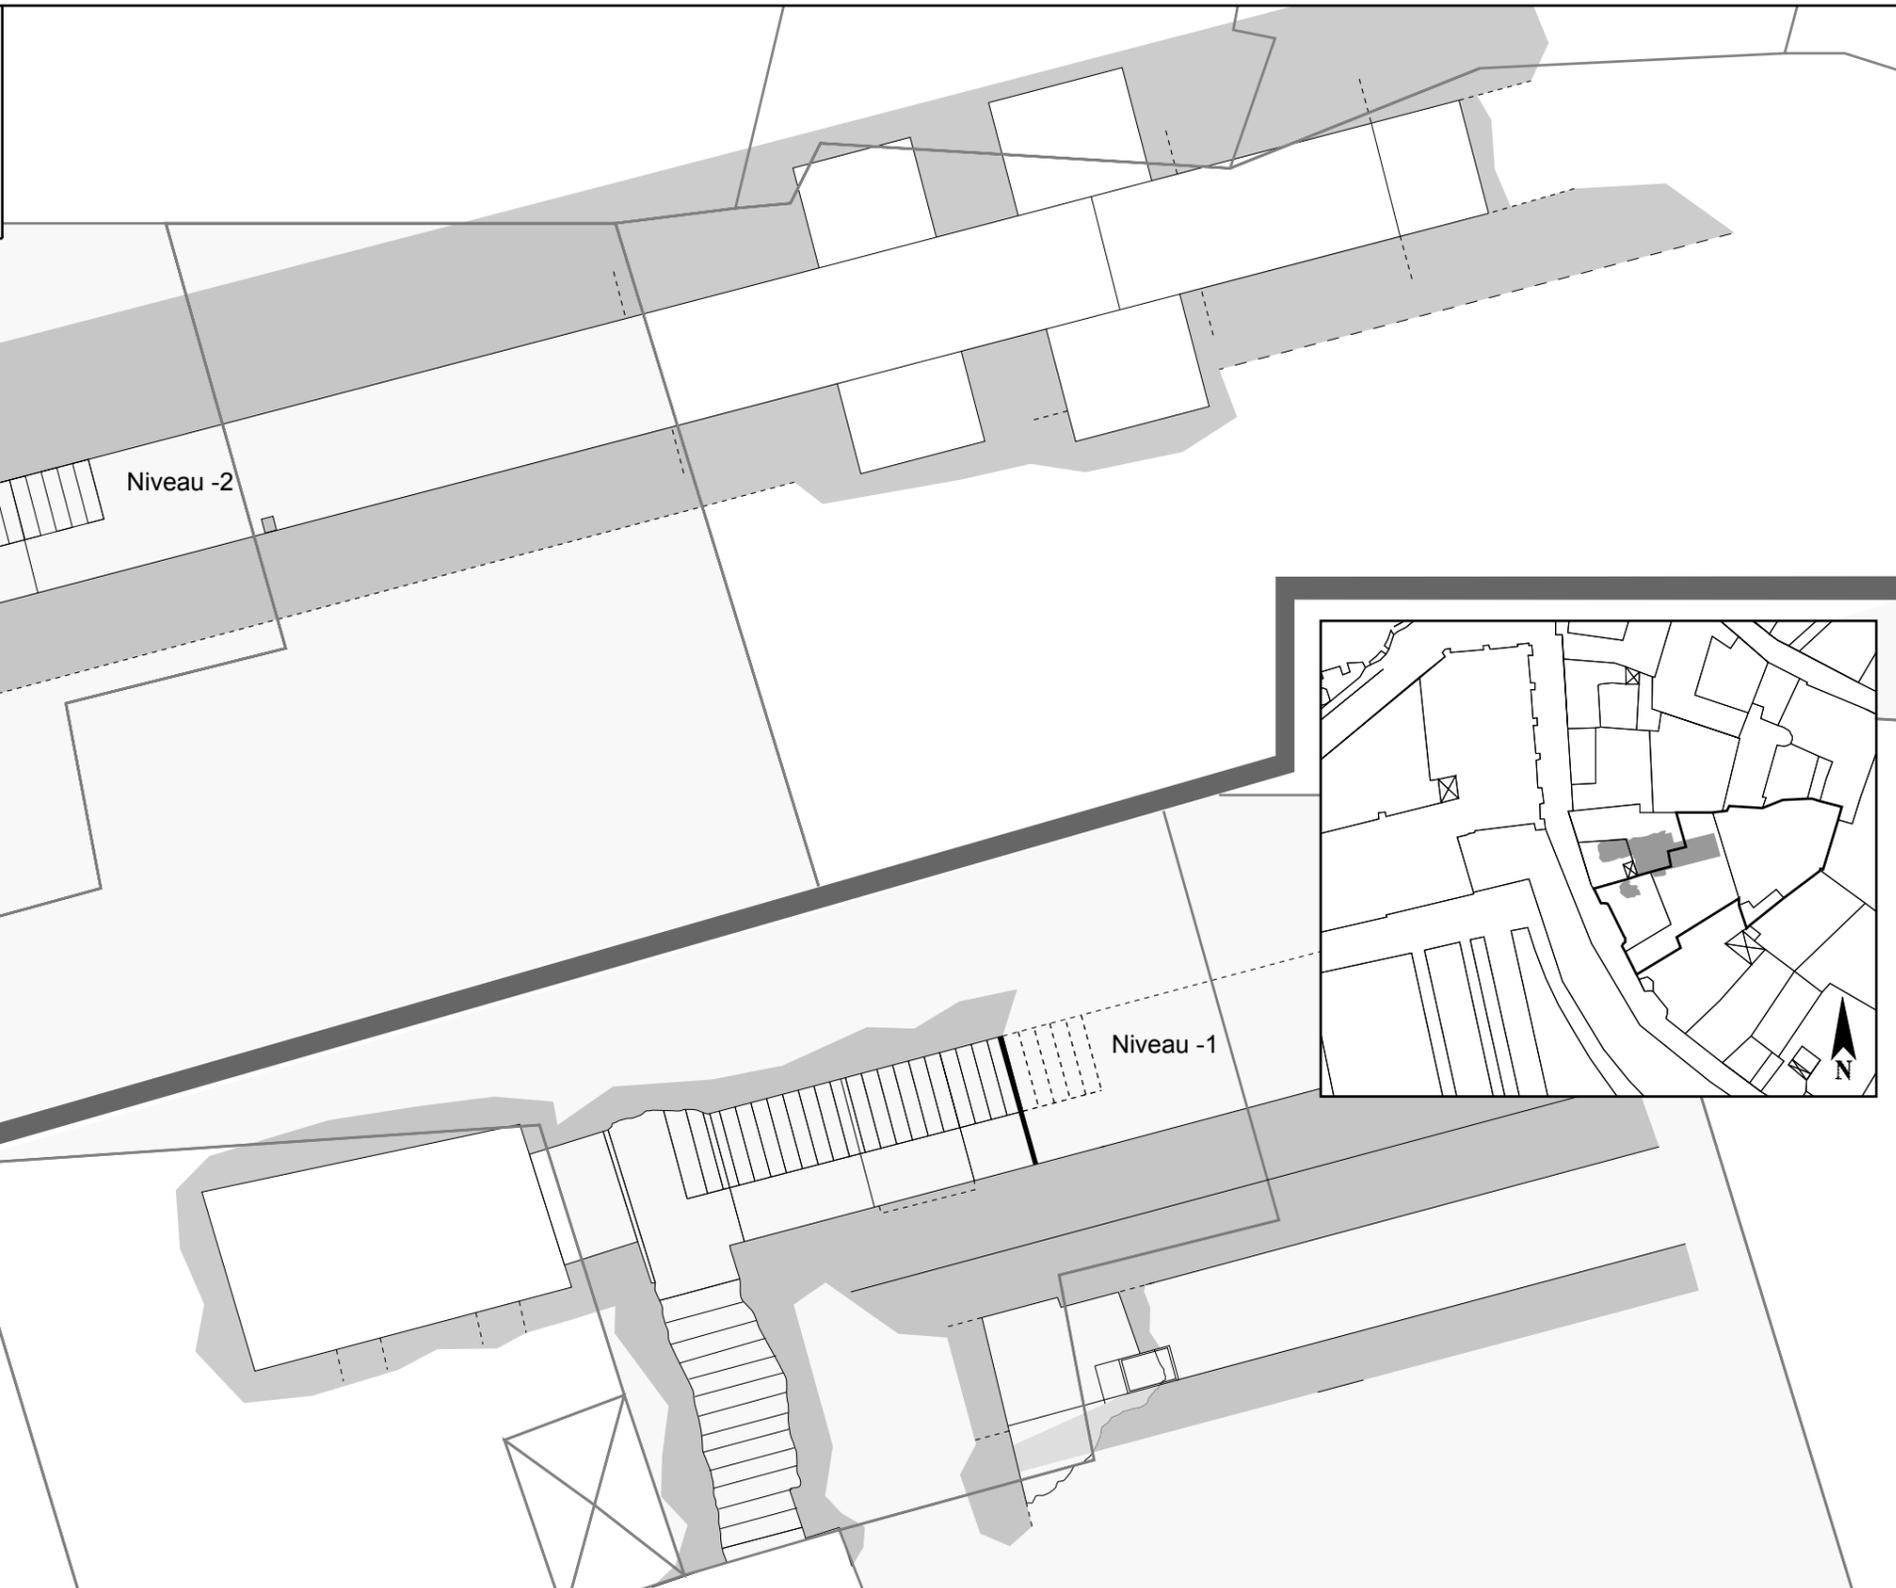
Tours GM08 - 8 rue du Général Meusnier 2006
Figure GM08_2
Bâtiment 1
Plan du premier niveau de sous-sol.

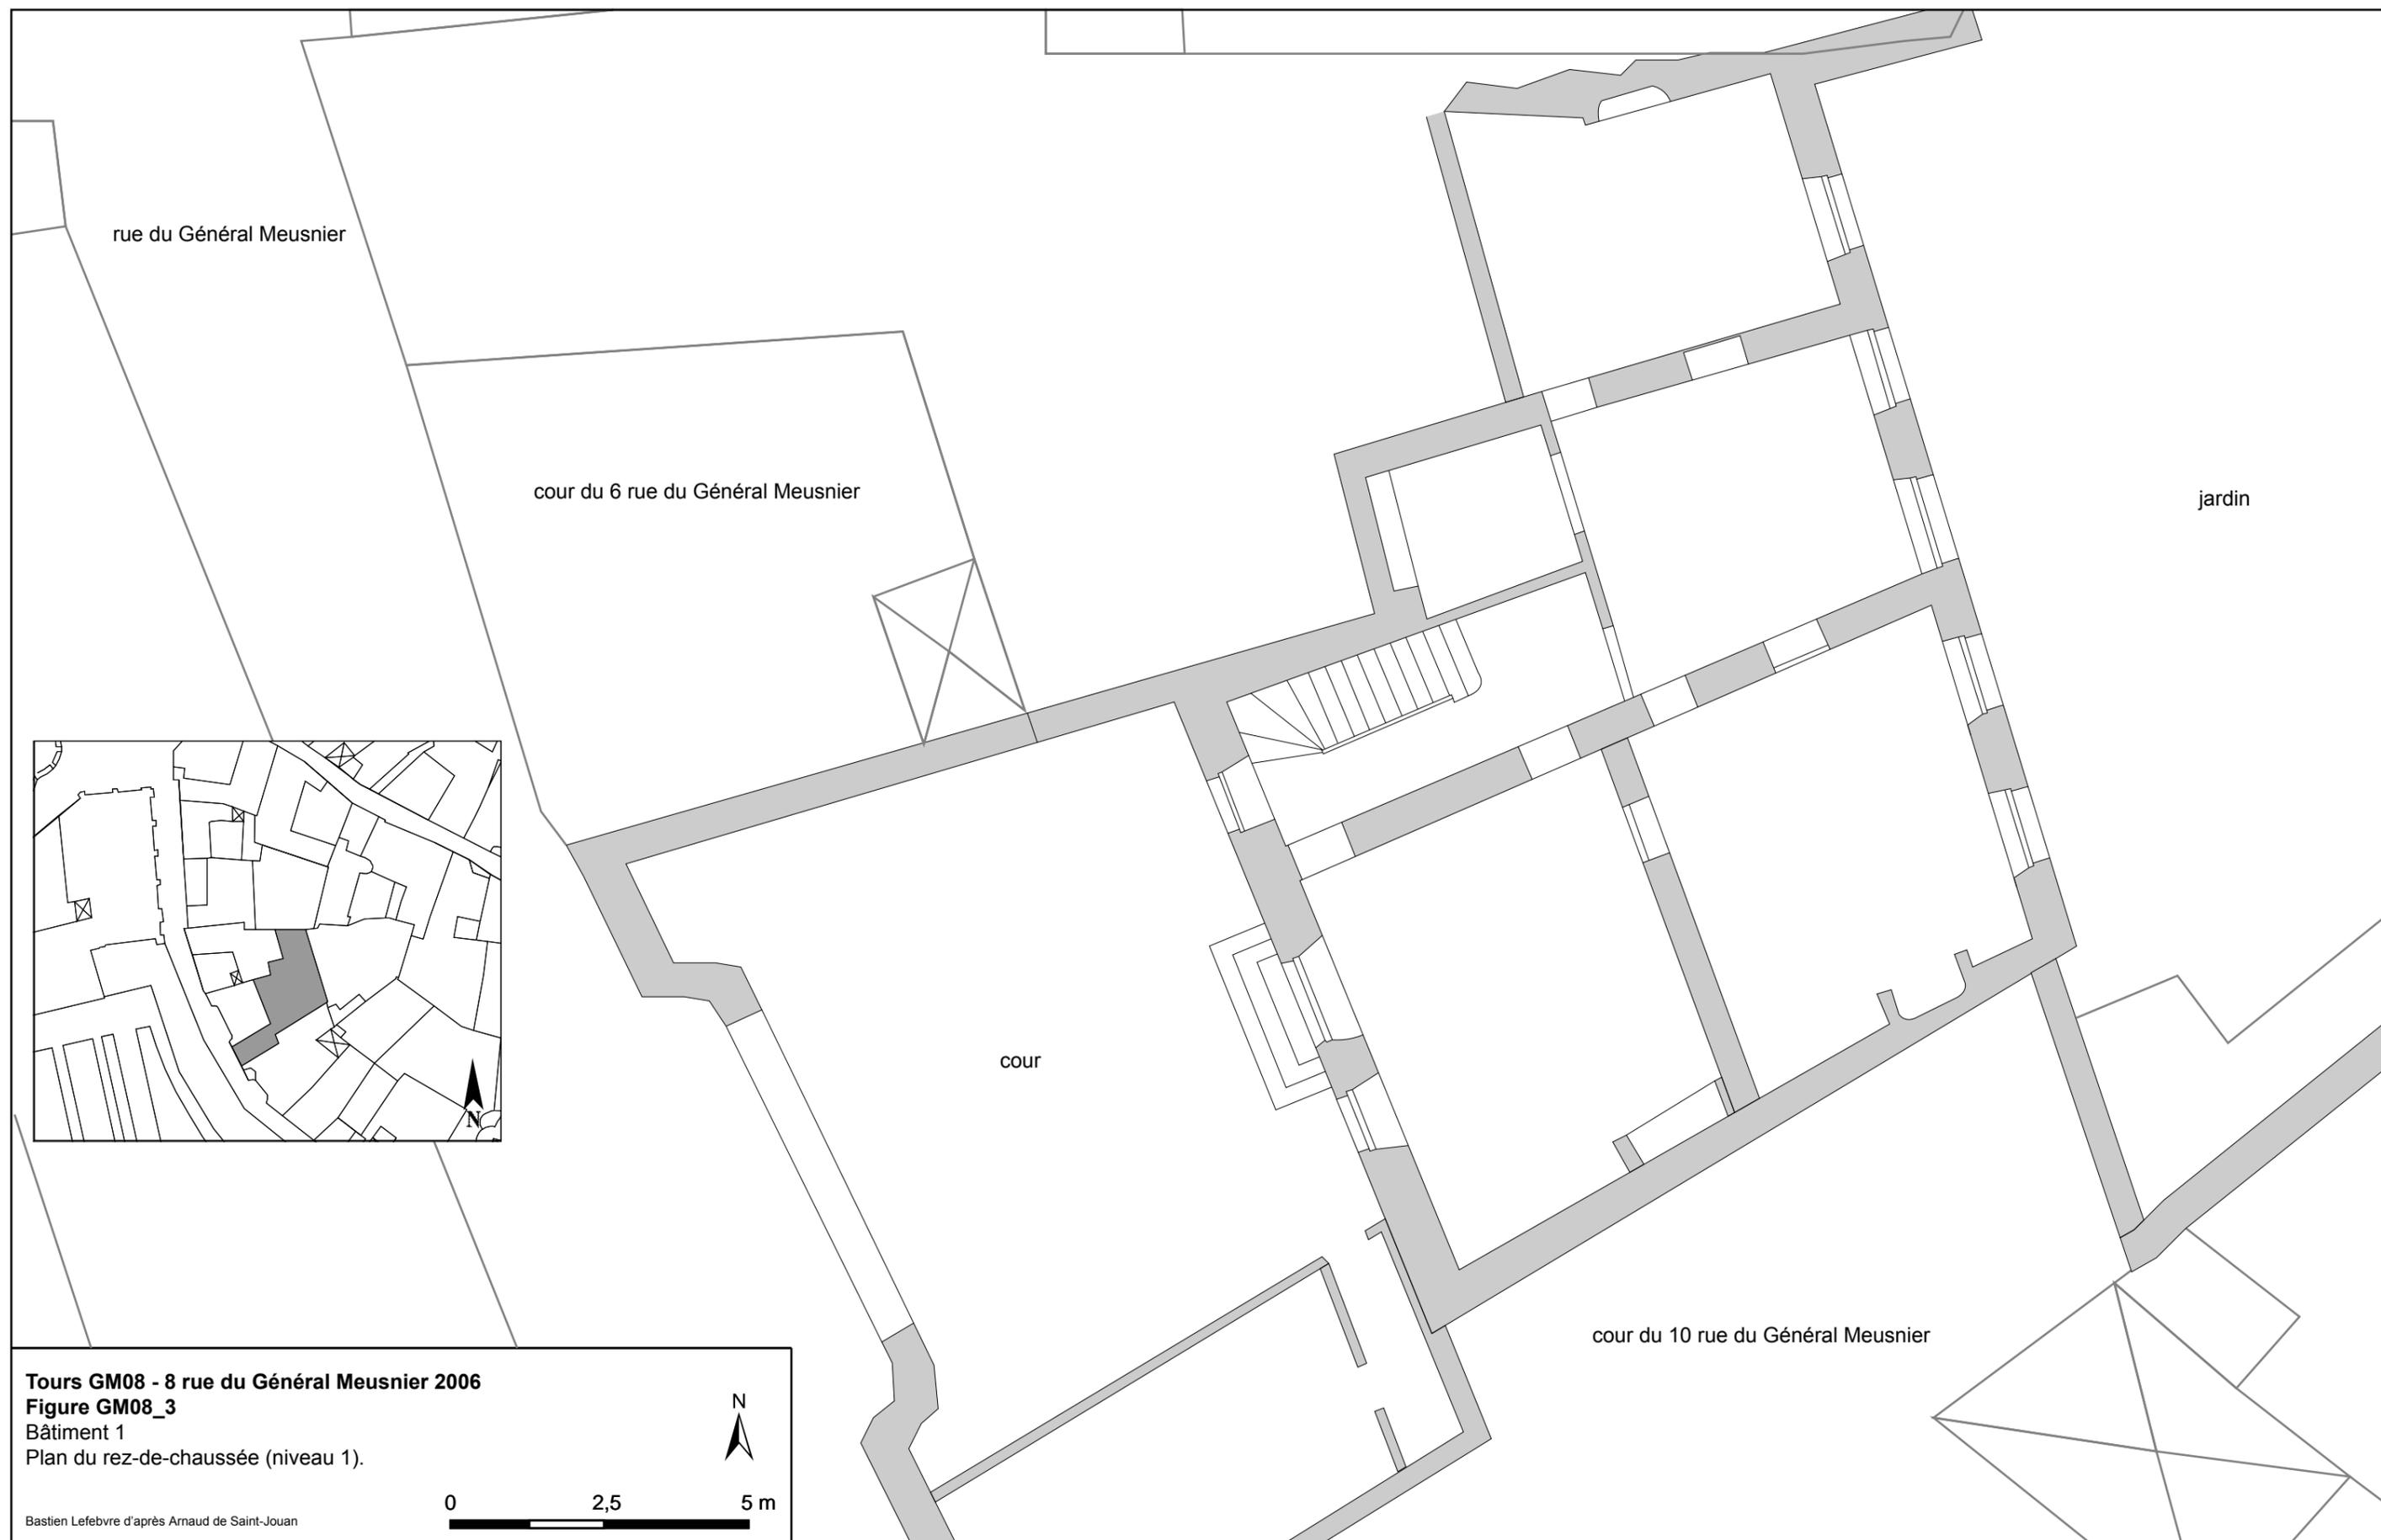
Tours GM08 - 8 rue du Général Meusnier 2006
Figure GM08_3
Bâtiment 1
Plan du rez-de-chaussée (niveau 1).

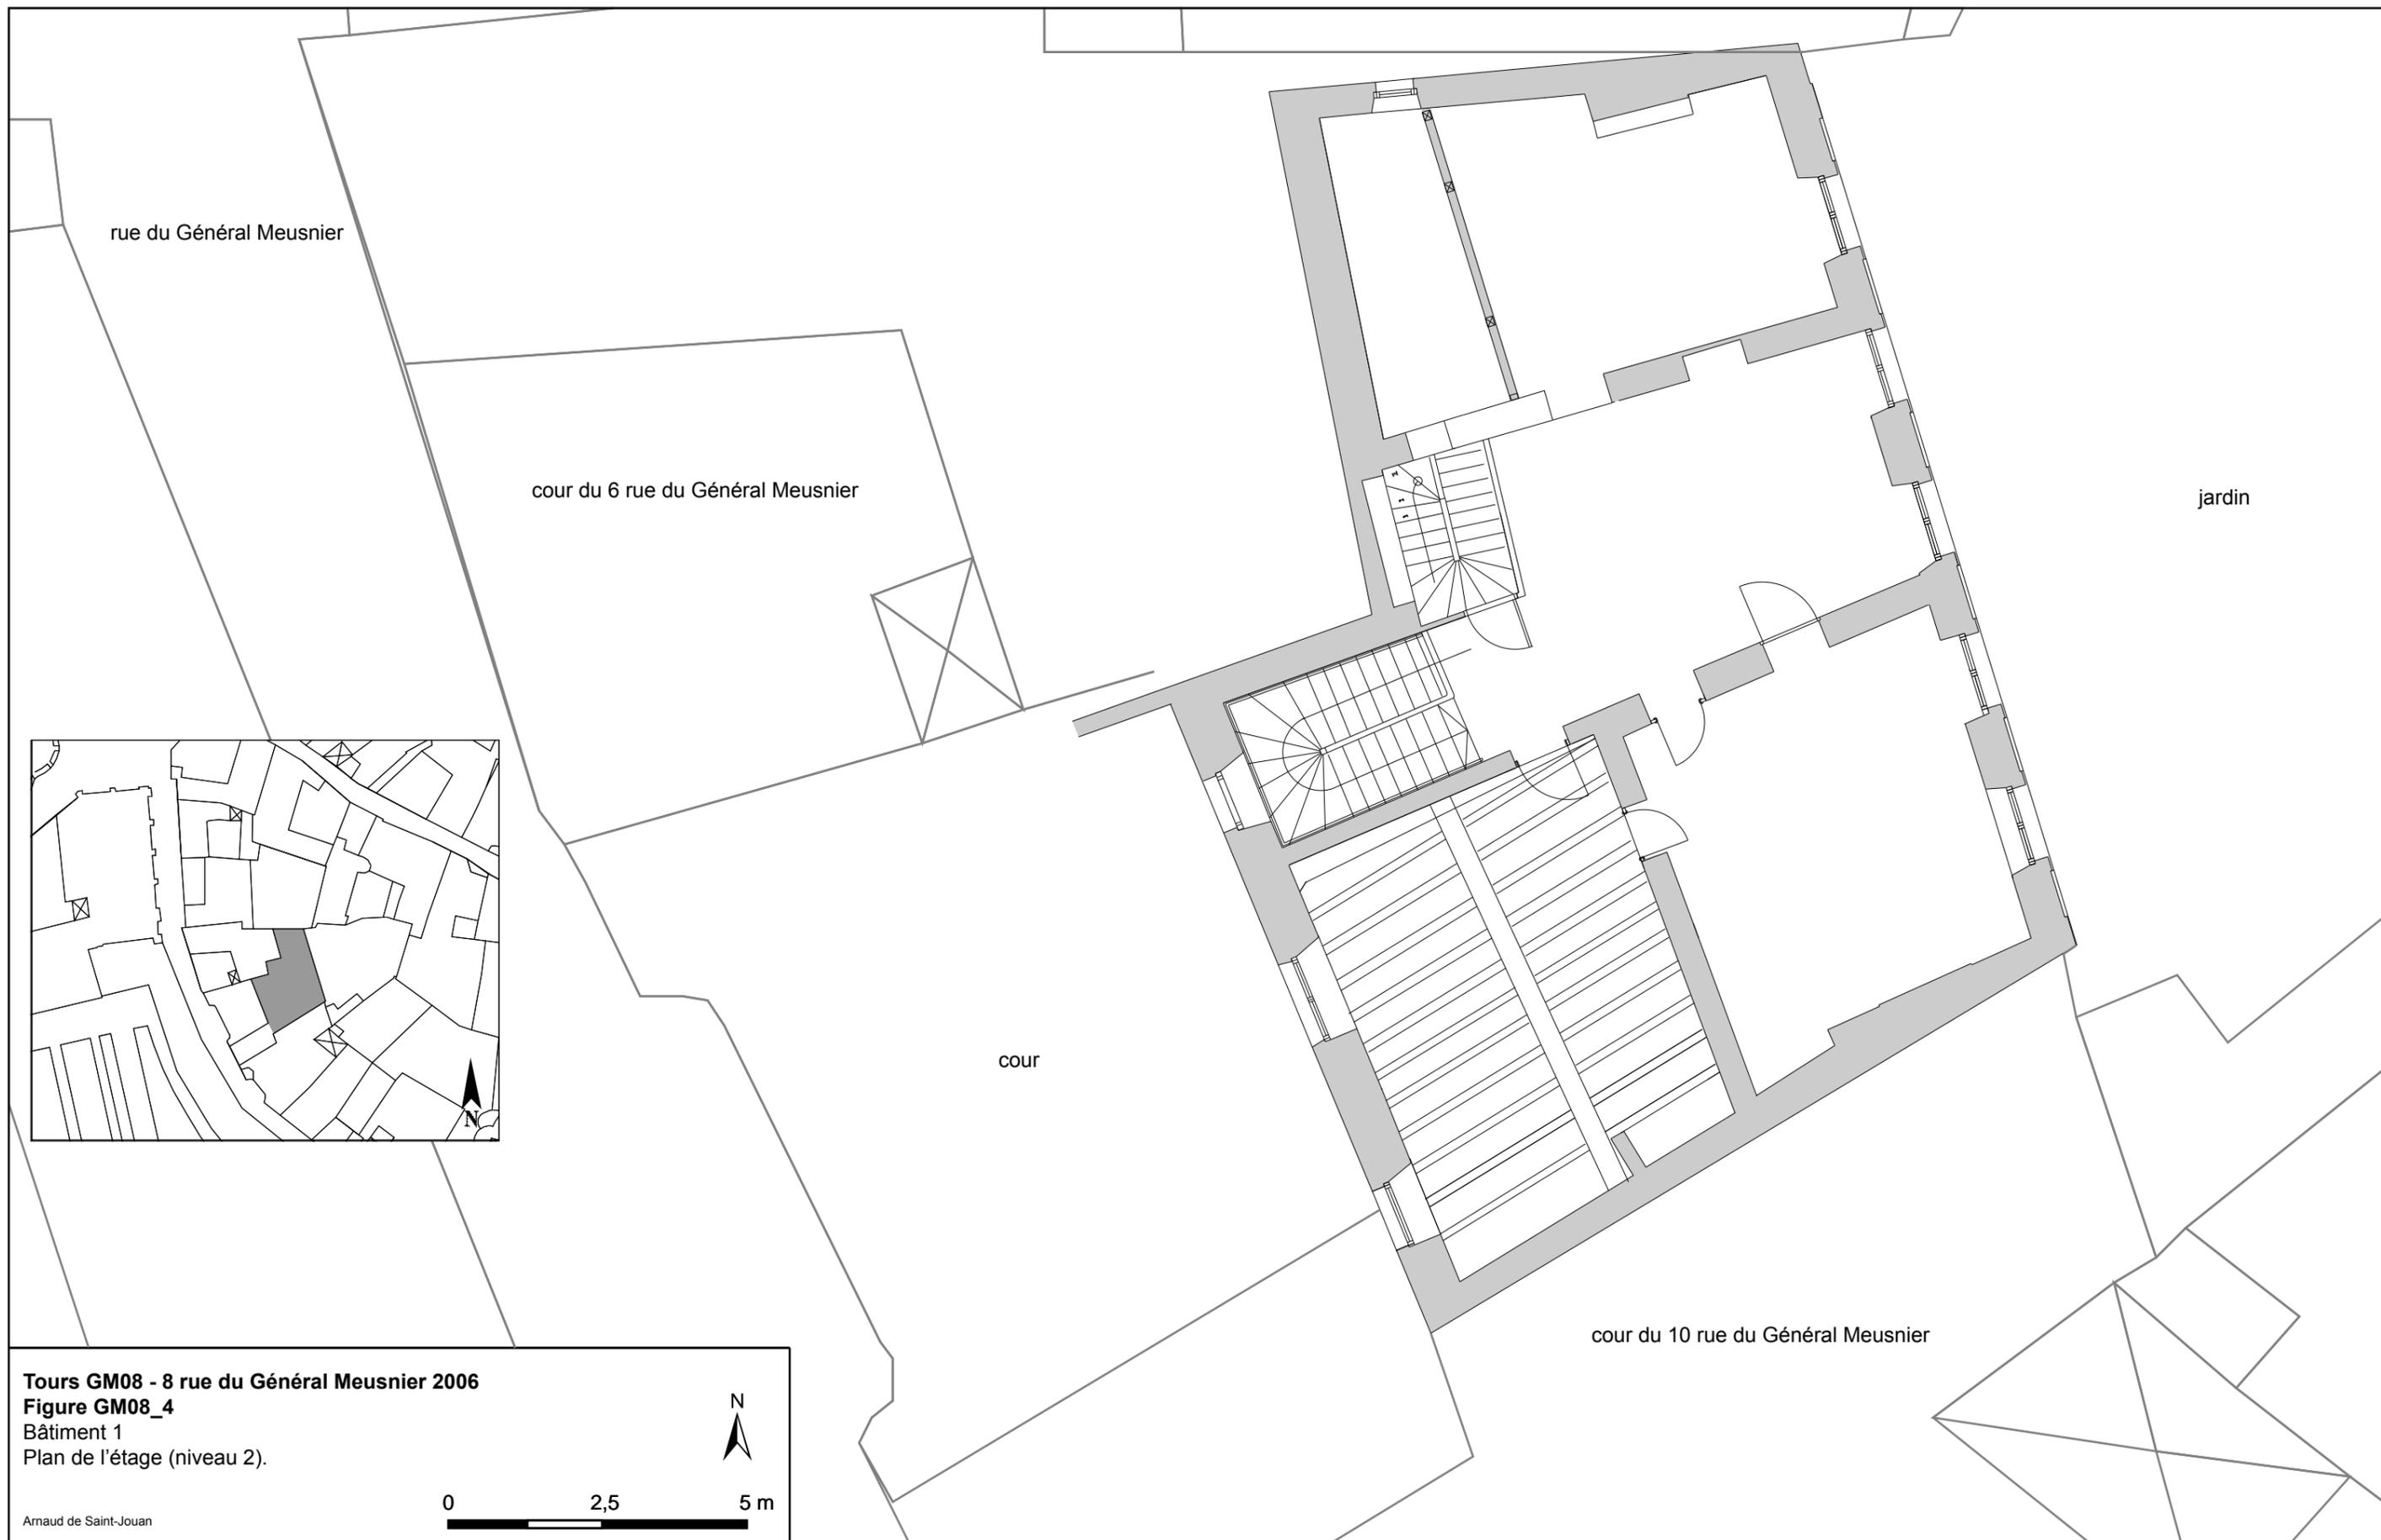
Tours GM08 - 8 rue du Général Meusnier 2006
Figure GM08_4
Bâtiment 1
Plan de l'étage (niveau 2).
