**La formation d'un tissu urbain
dans la Cité de Tours :
du site de l'amphithéâtre antique
au quartier canonial
(5^e-18^e s.)**

Annexes : volume 1

ANNEXES : VOLUME 1

ANNEXE 3 : ÉTUDES DU BÂTI

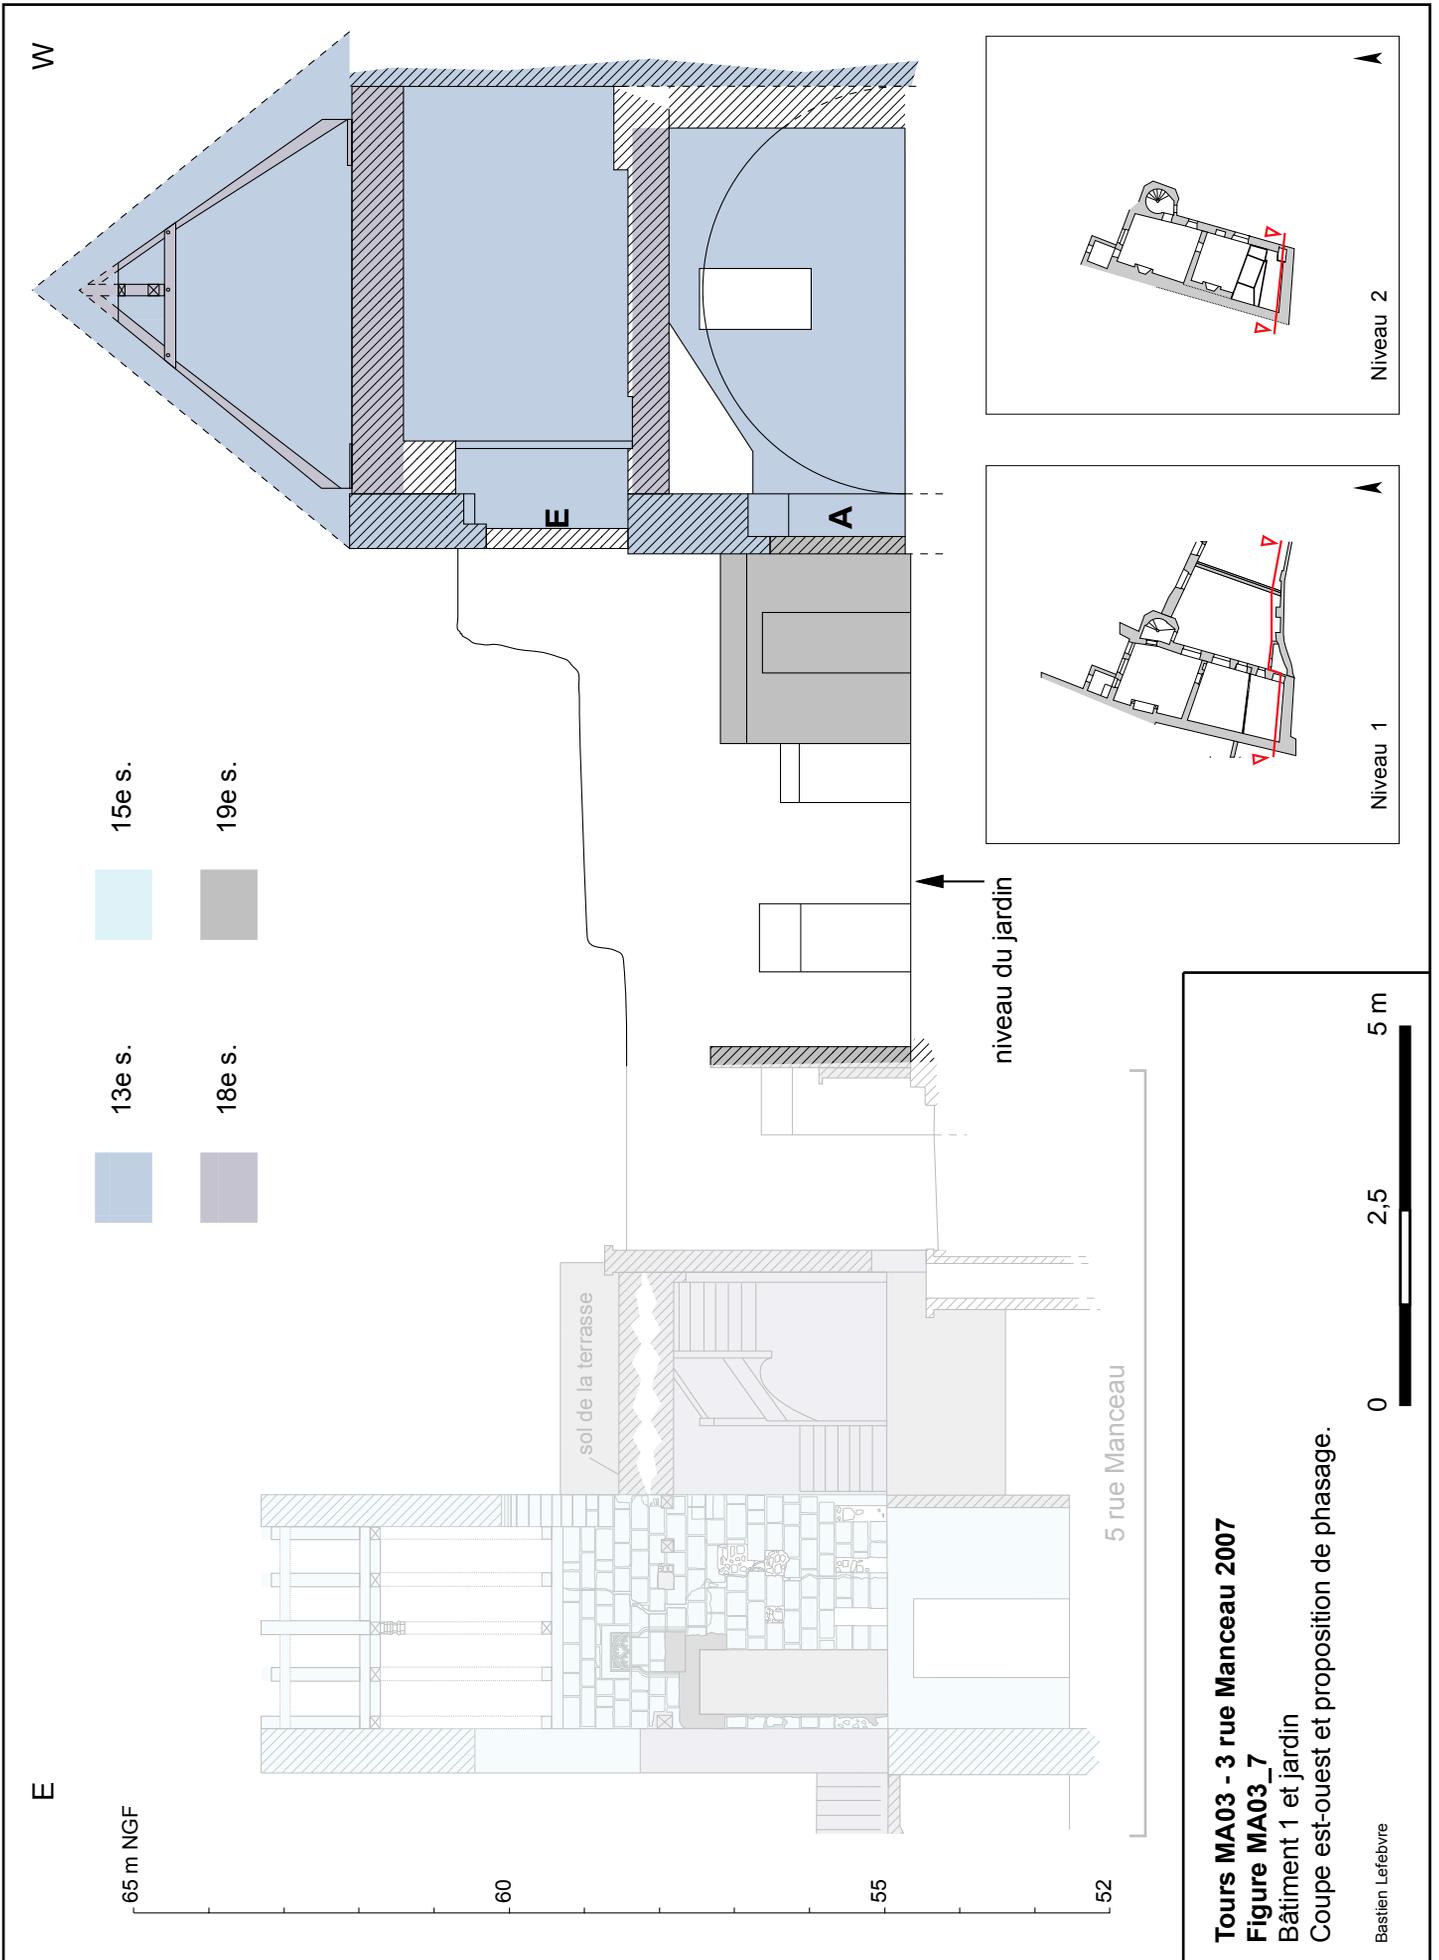
Figure MA03_7

Bâtiment 1 et jardin

Coupe est-ouest et proposition de phasage.

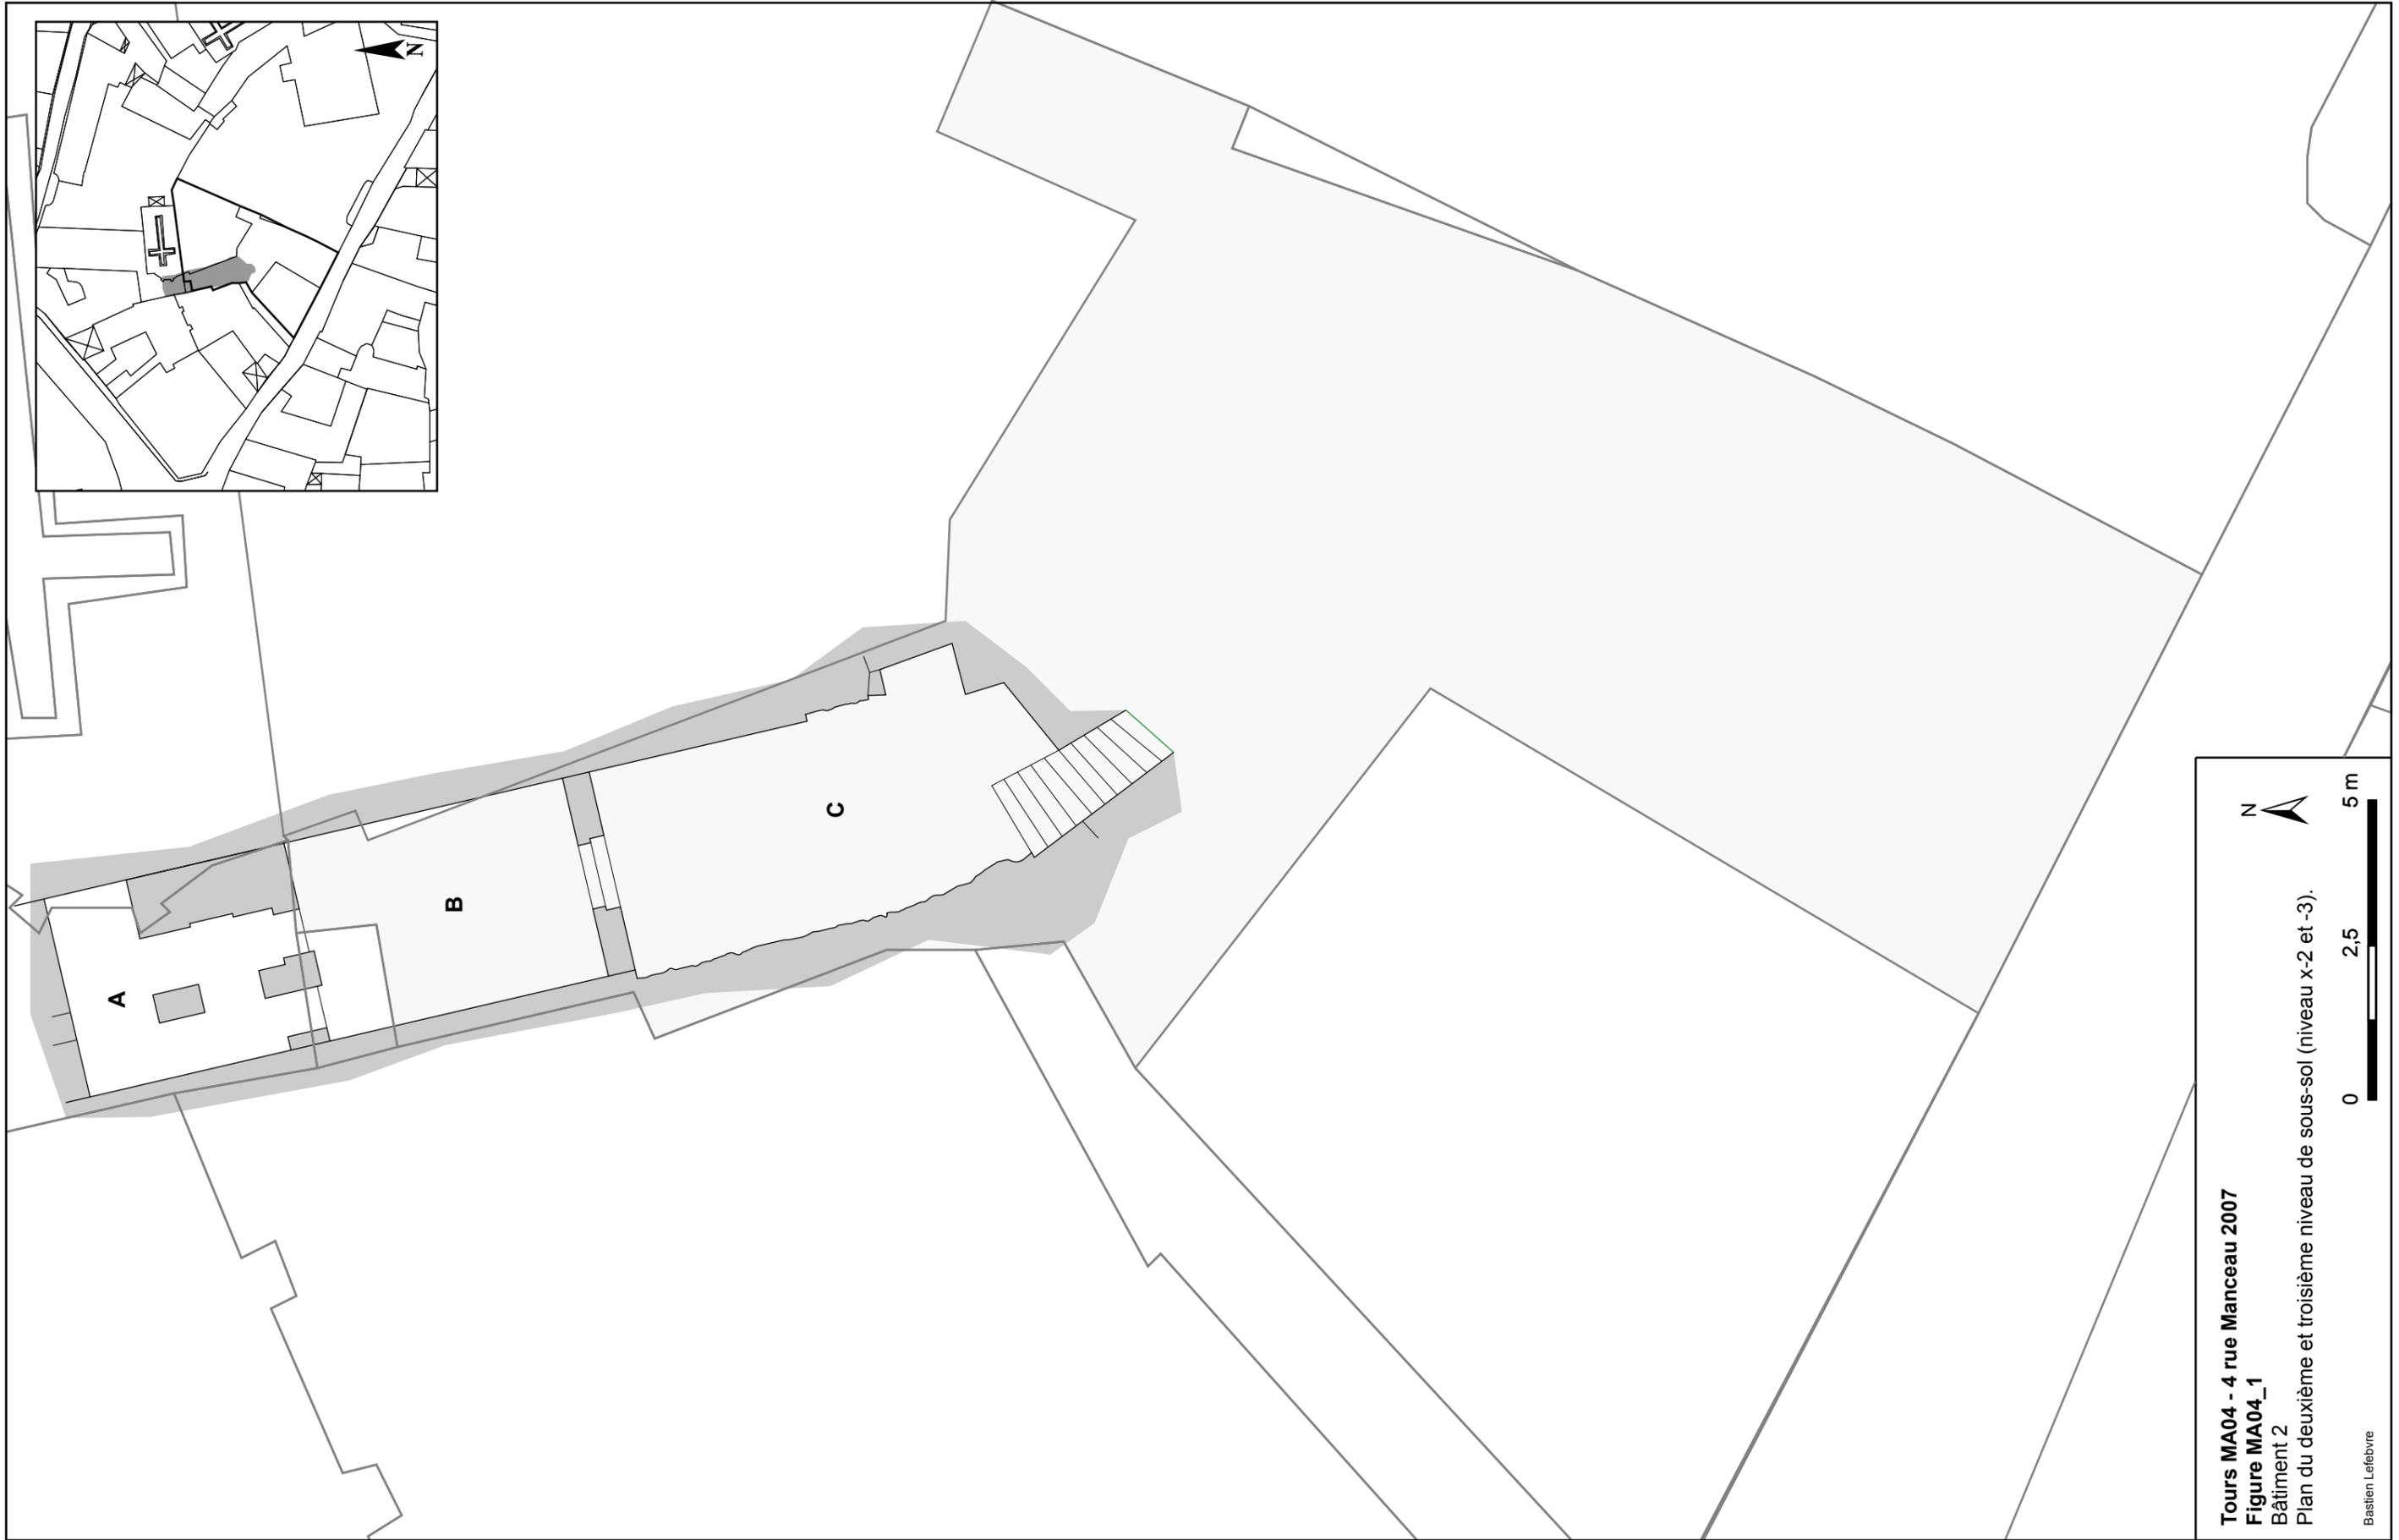
Tours MA04 - 4 rue Manceau 2007
Figure MA04_1

Bâtiment 2
Plan du deuxième et troisième niveau de sous-sol (niveau x-2 et -3).

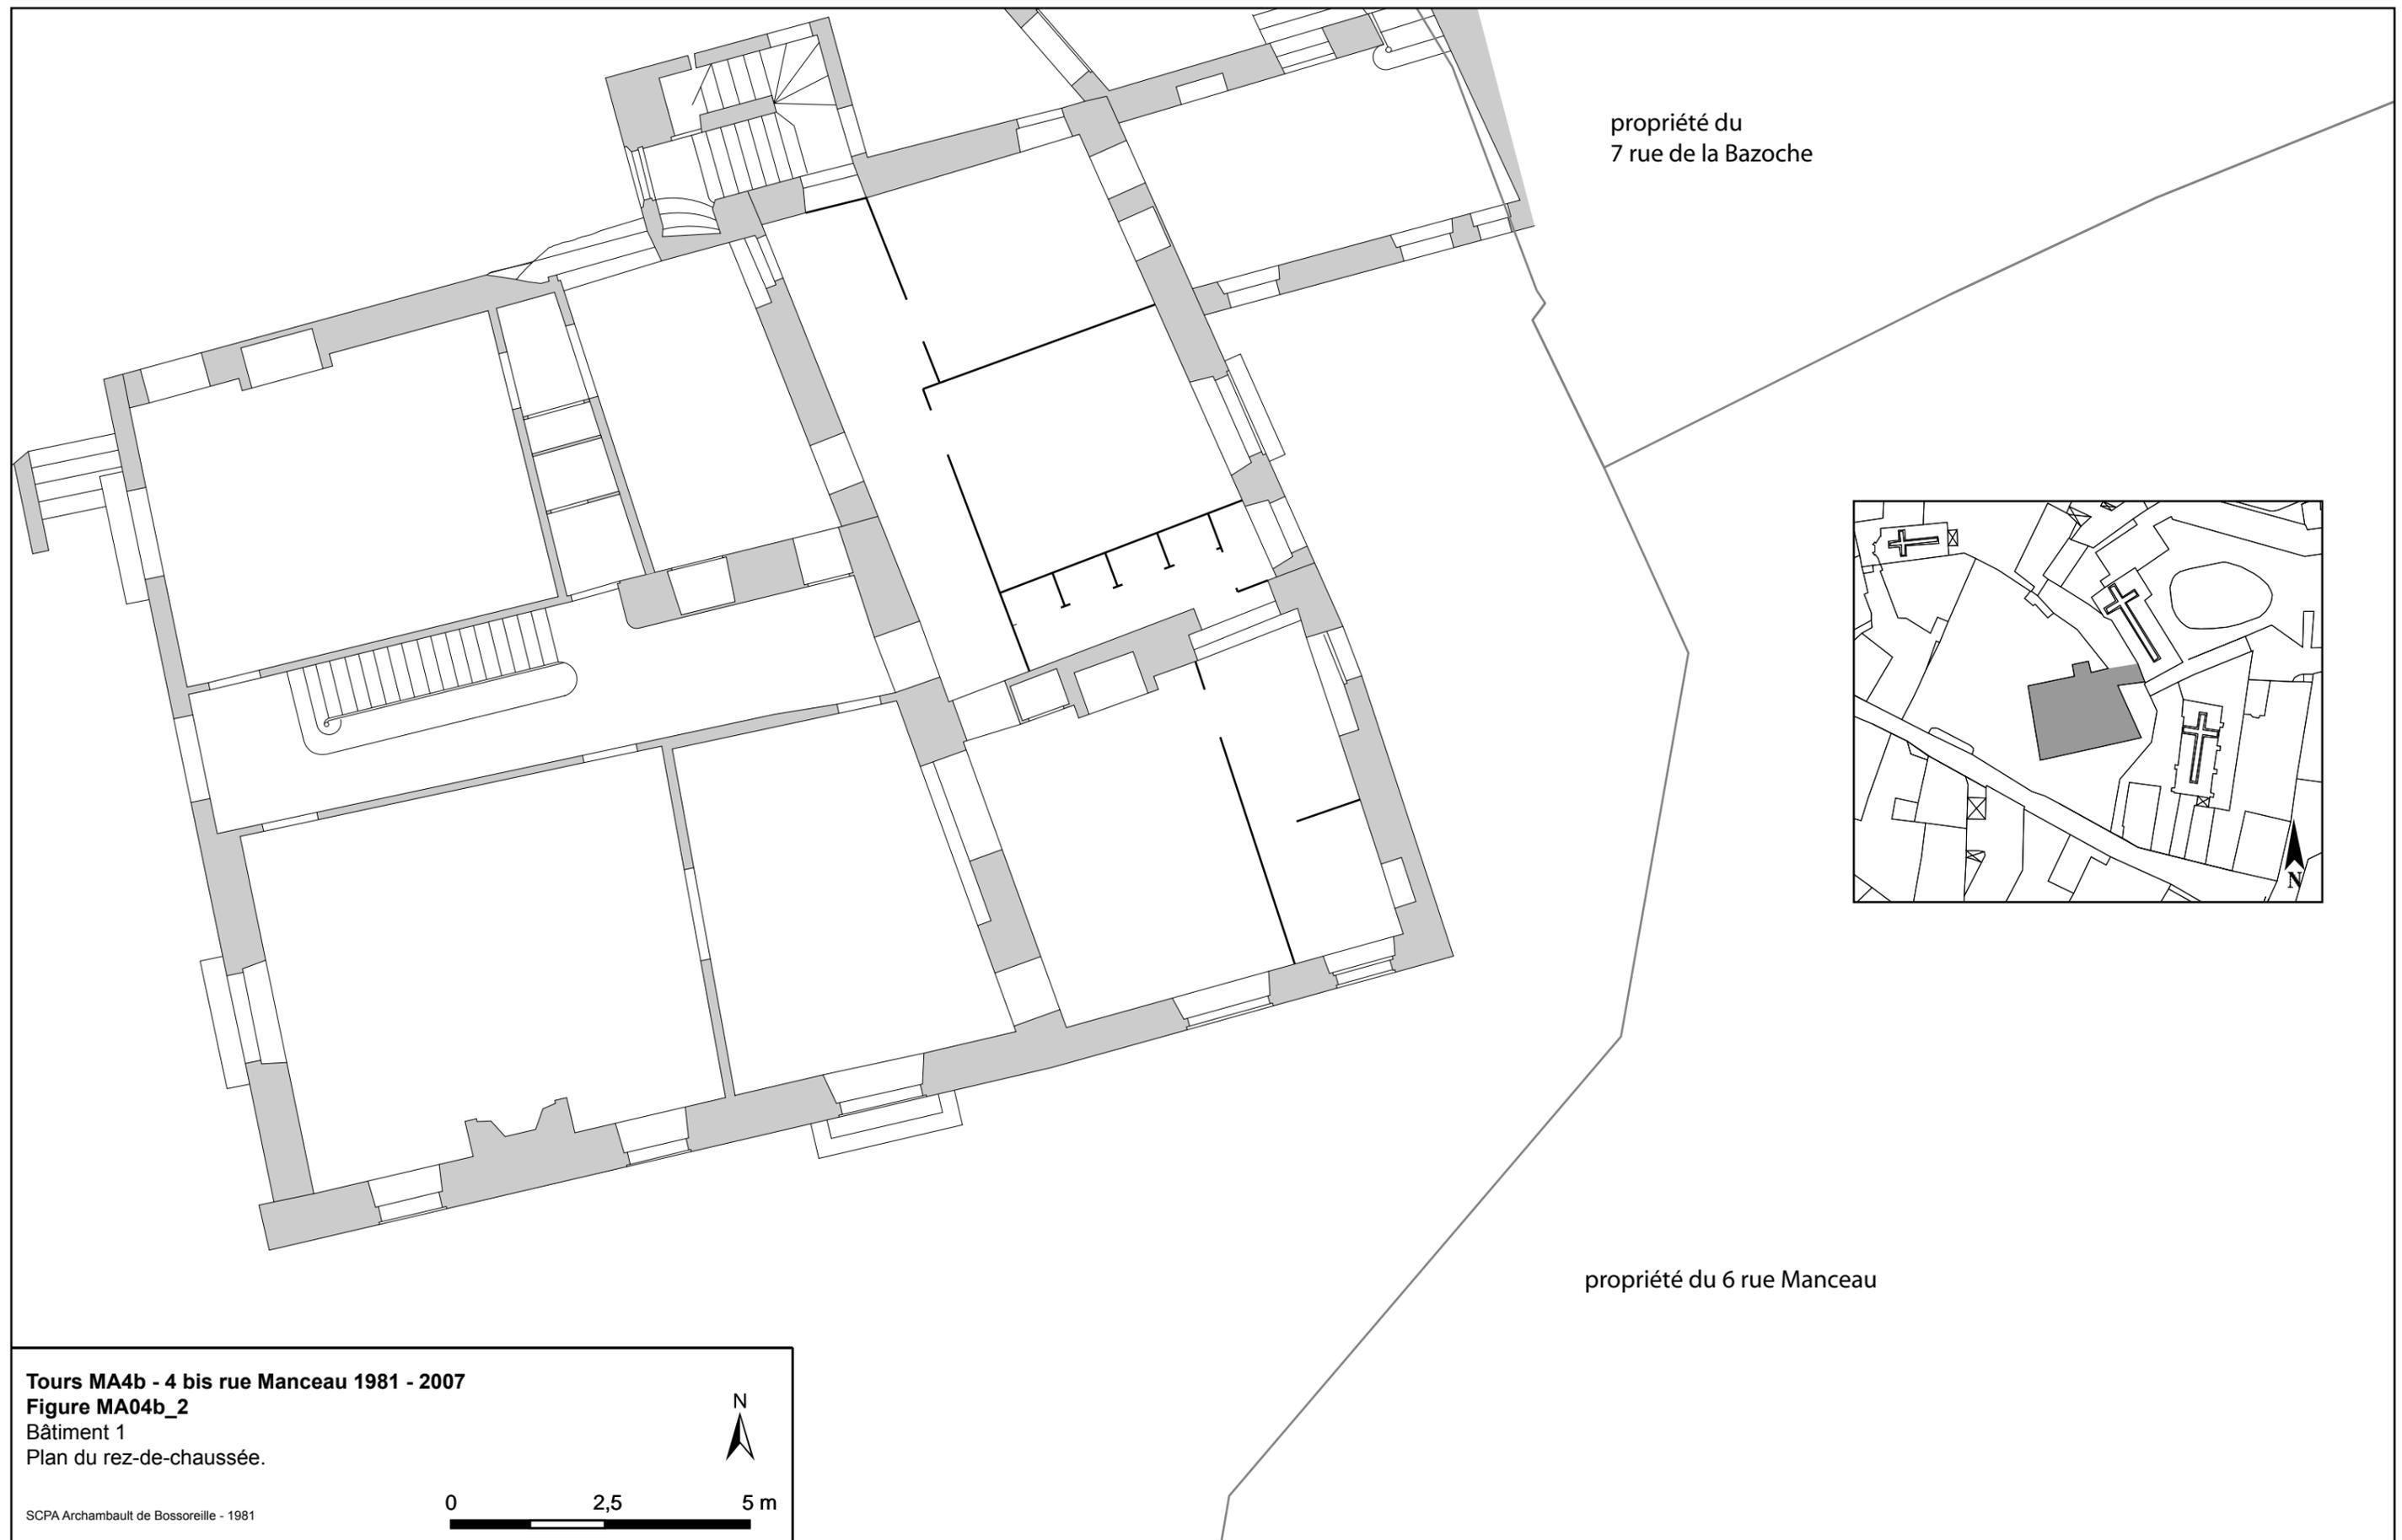
Tours MA4b - 4 bis rue Manceau 1981 - 2007
Figure MA04b_2
Bâtiment 1
Plan du rez-de-chaussée.

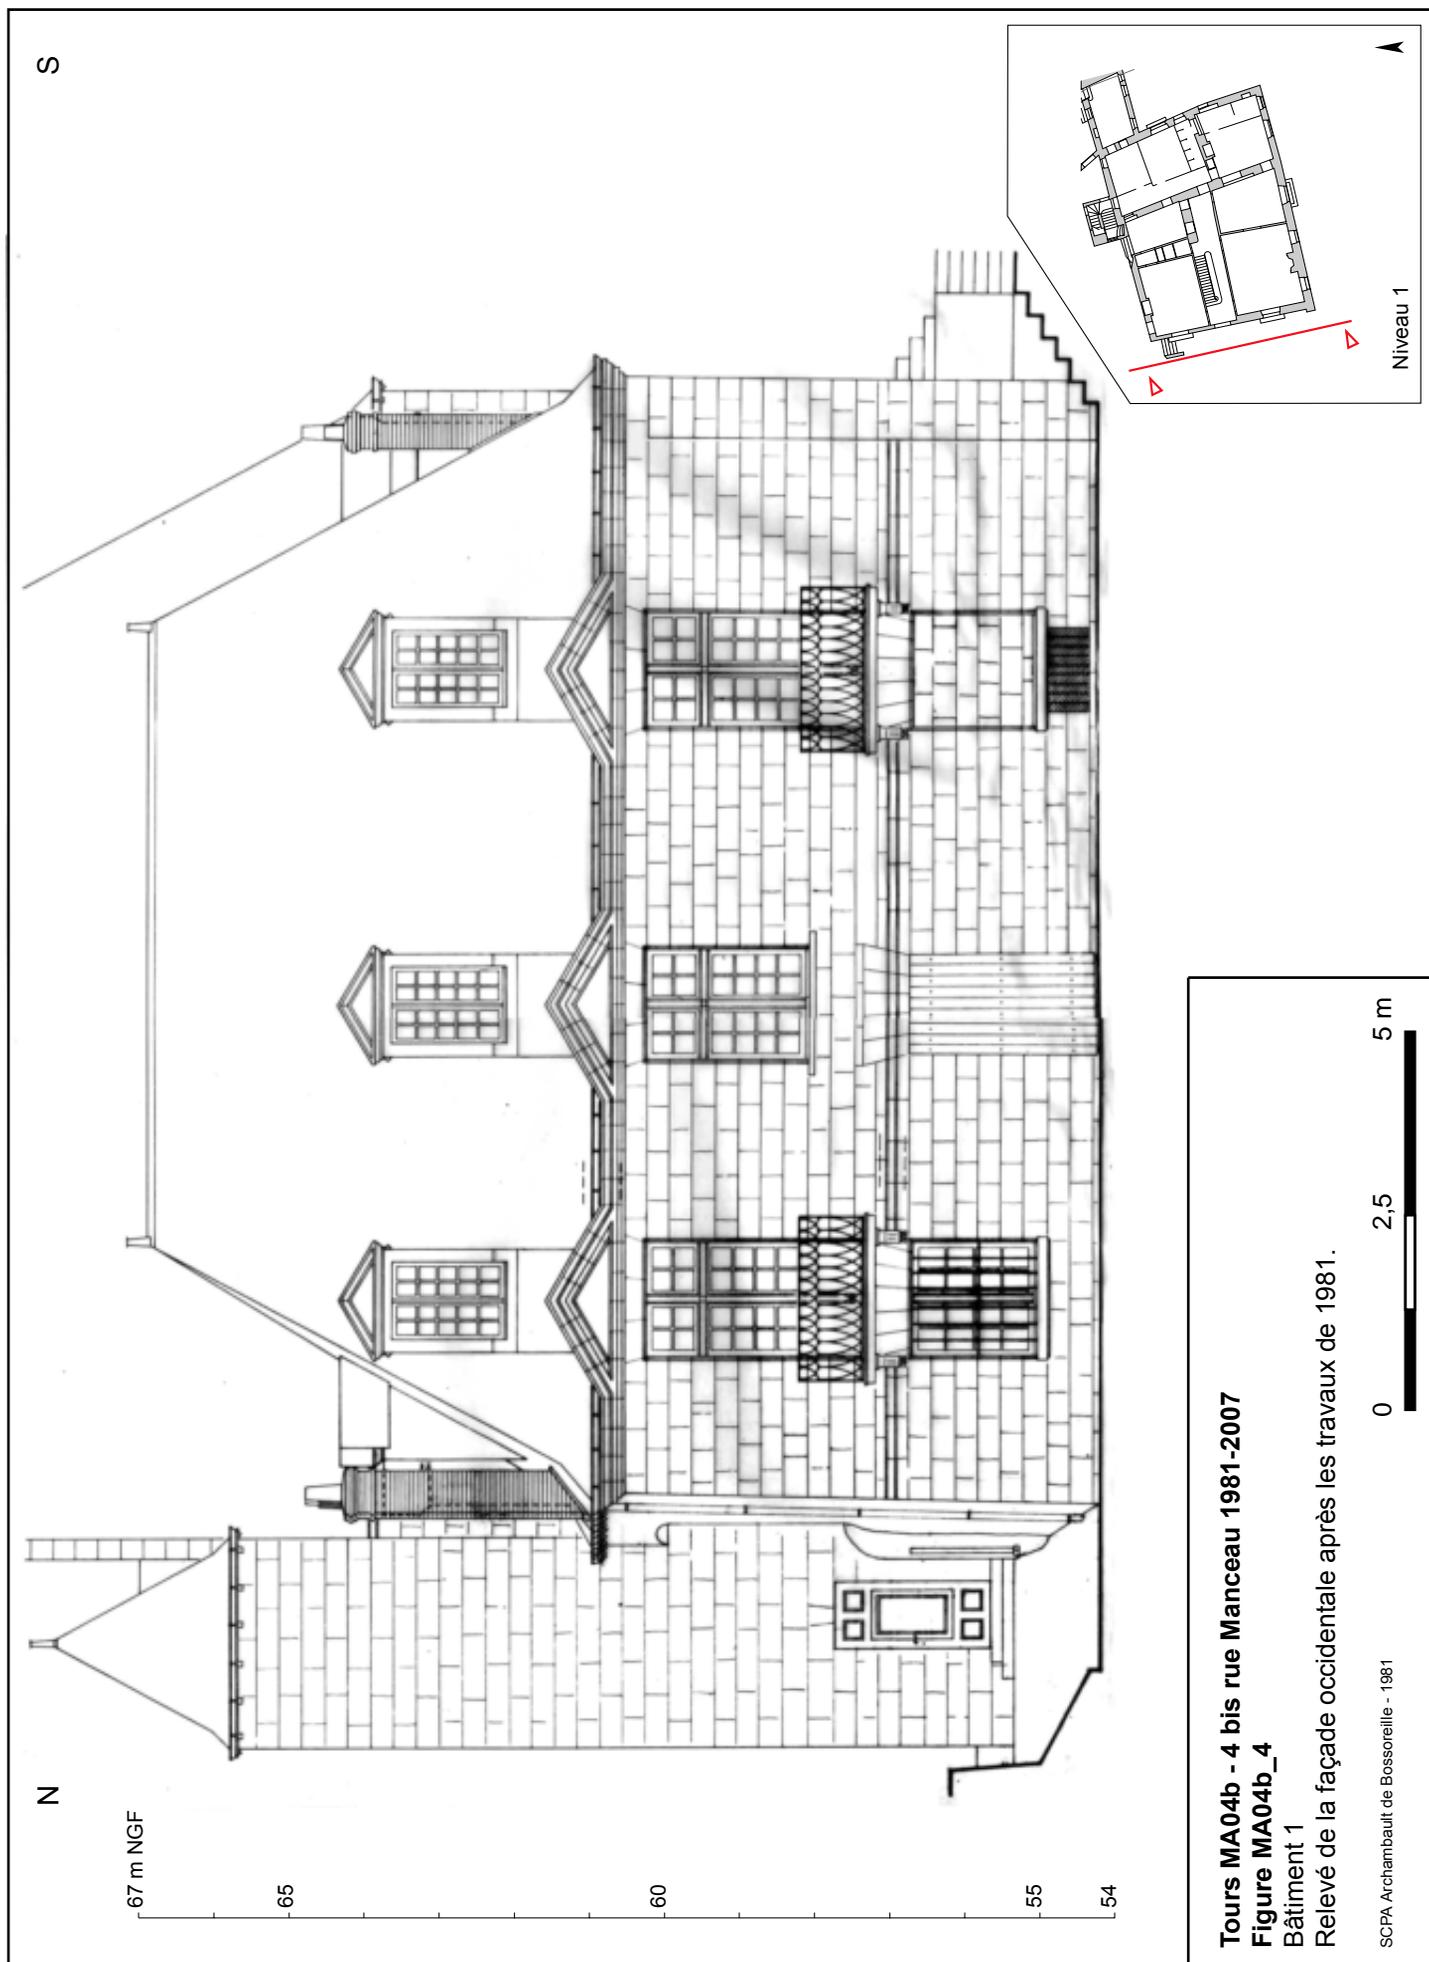
Tours MA04b - 4 bis rue Manceau 1981-2007
Figure MA04b_4
Bâtiment 1
Relevé de la façade occidentale après les travaux de 1981.

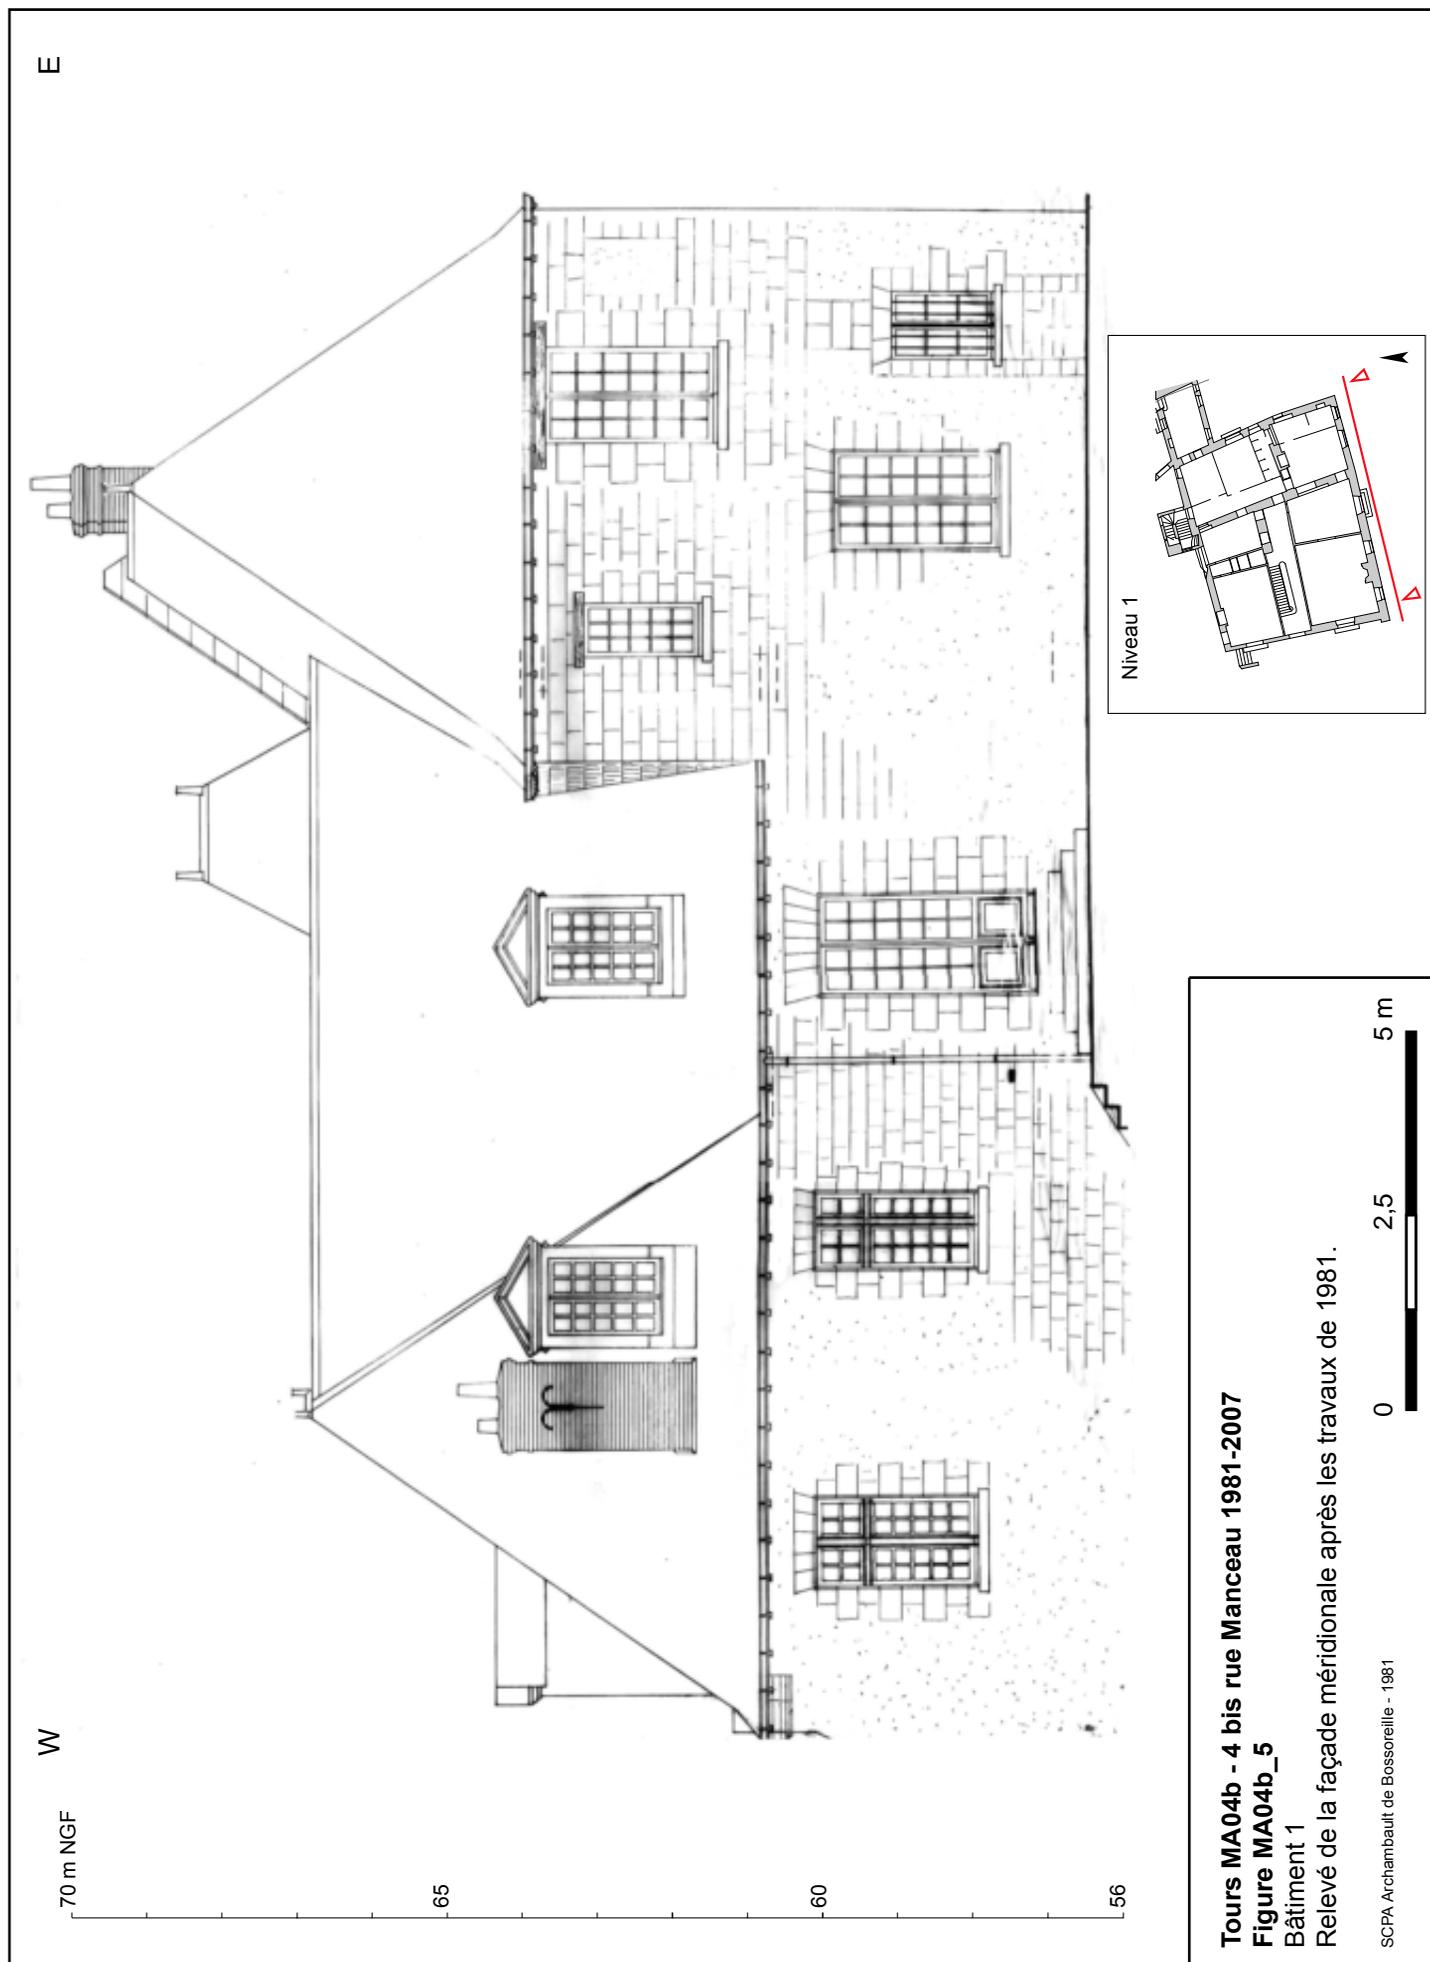
Tours MA04b - 4 bis rue Manceau 1981-2007
Figure MA04b_5
Bâtiment 1
Relevé de la façade méridionale après les travaux de 1981.

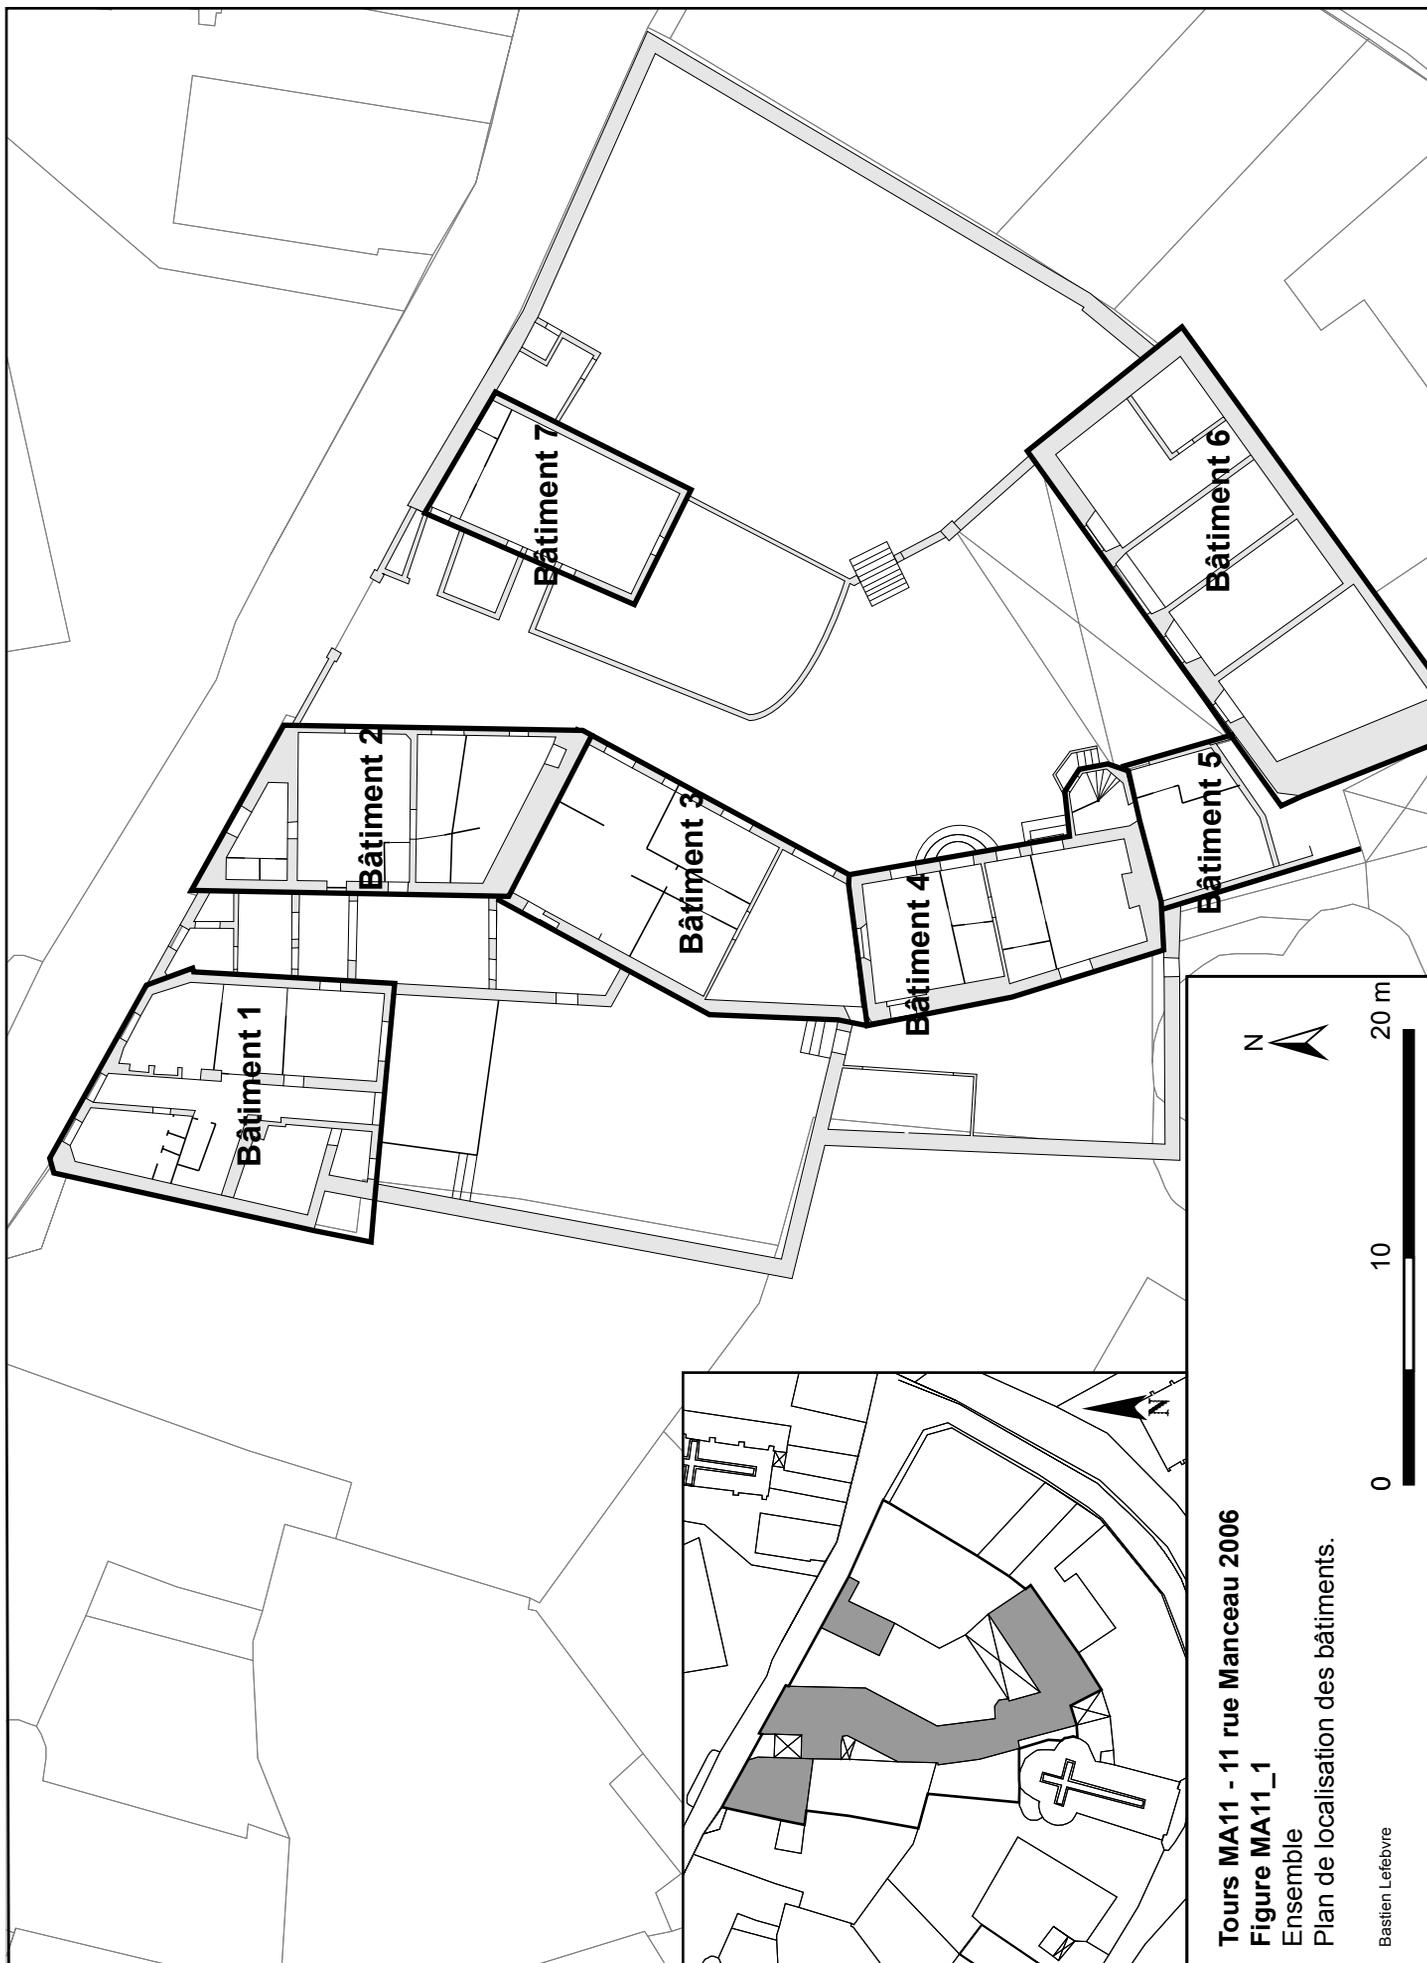
Tours MA11 - 11 rue Manceau 2006
Figure MA11_1
Ensemble
Plan de localisation des bâtiments.

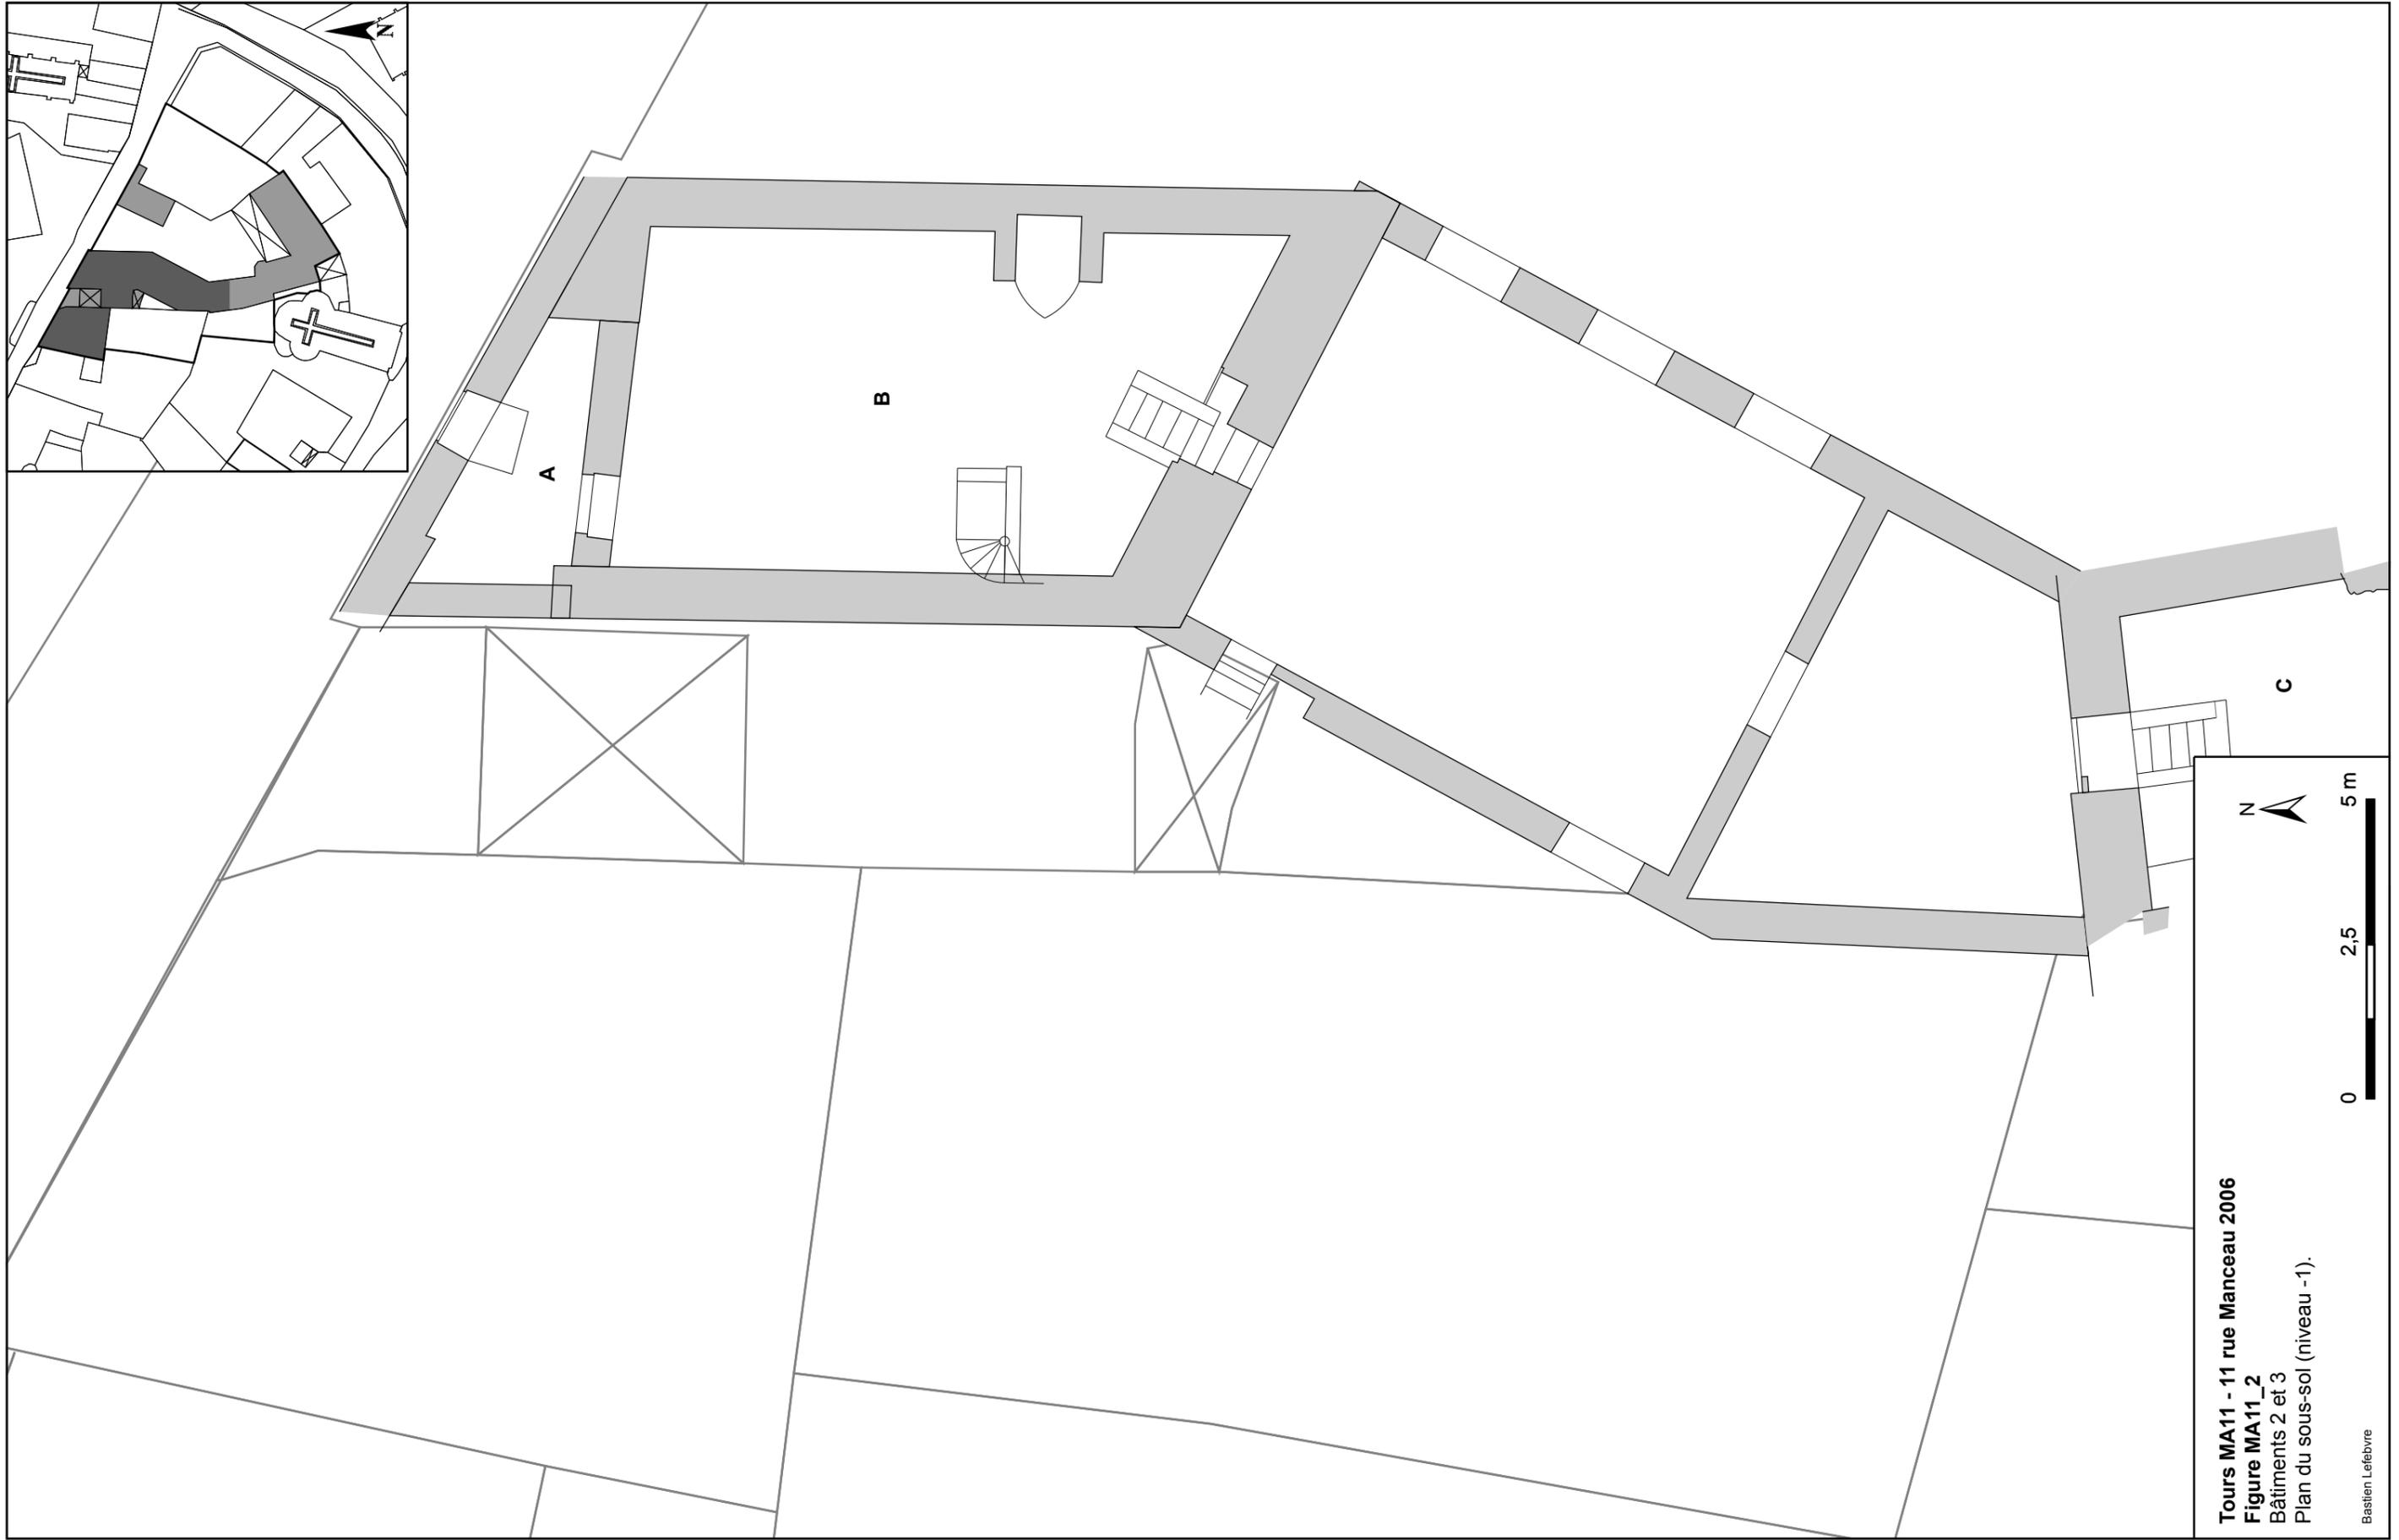
Tours MA11 - 11 rue Manceau 2006
Figure MA11_2
Bâtiments 2 et 3
Plan du sous-sol (niveau -1).
