**La formation d'un tissu urbain
dans la Cité de Tours :
du site de l'amphithéâtre antique
au quartier canonial
(5^e-18^e s.)**

Annexes : volume 1

ANNEXES : VOLUME 1

ANNEXE 3 : ÉTUDES DU BÂTI

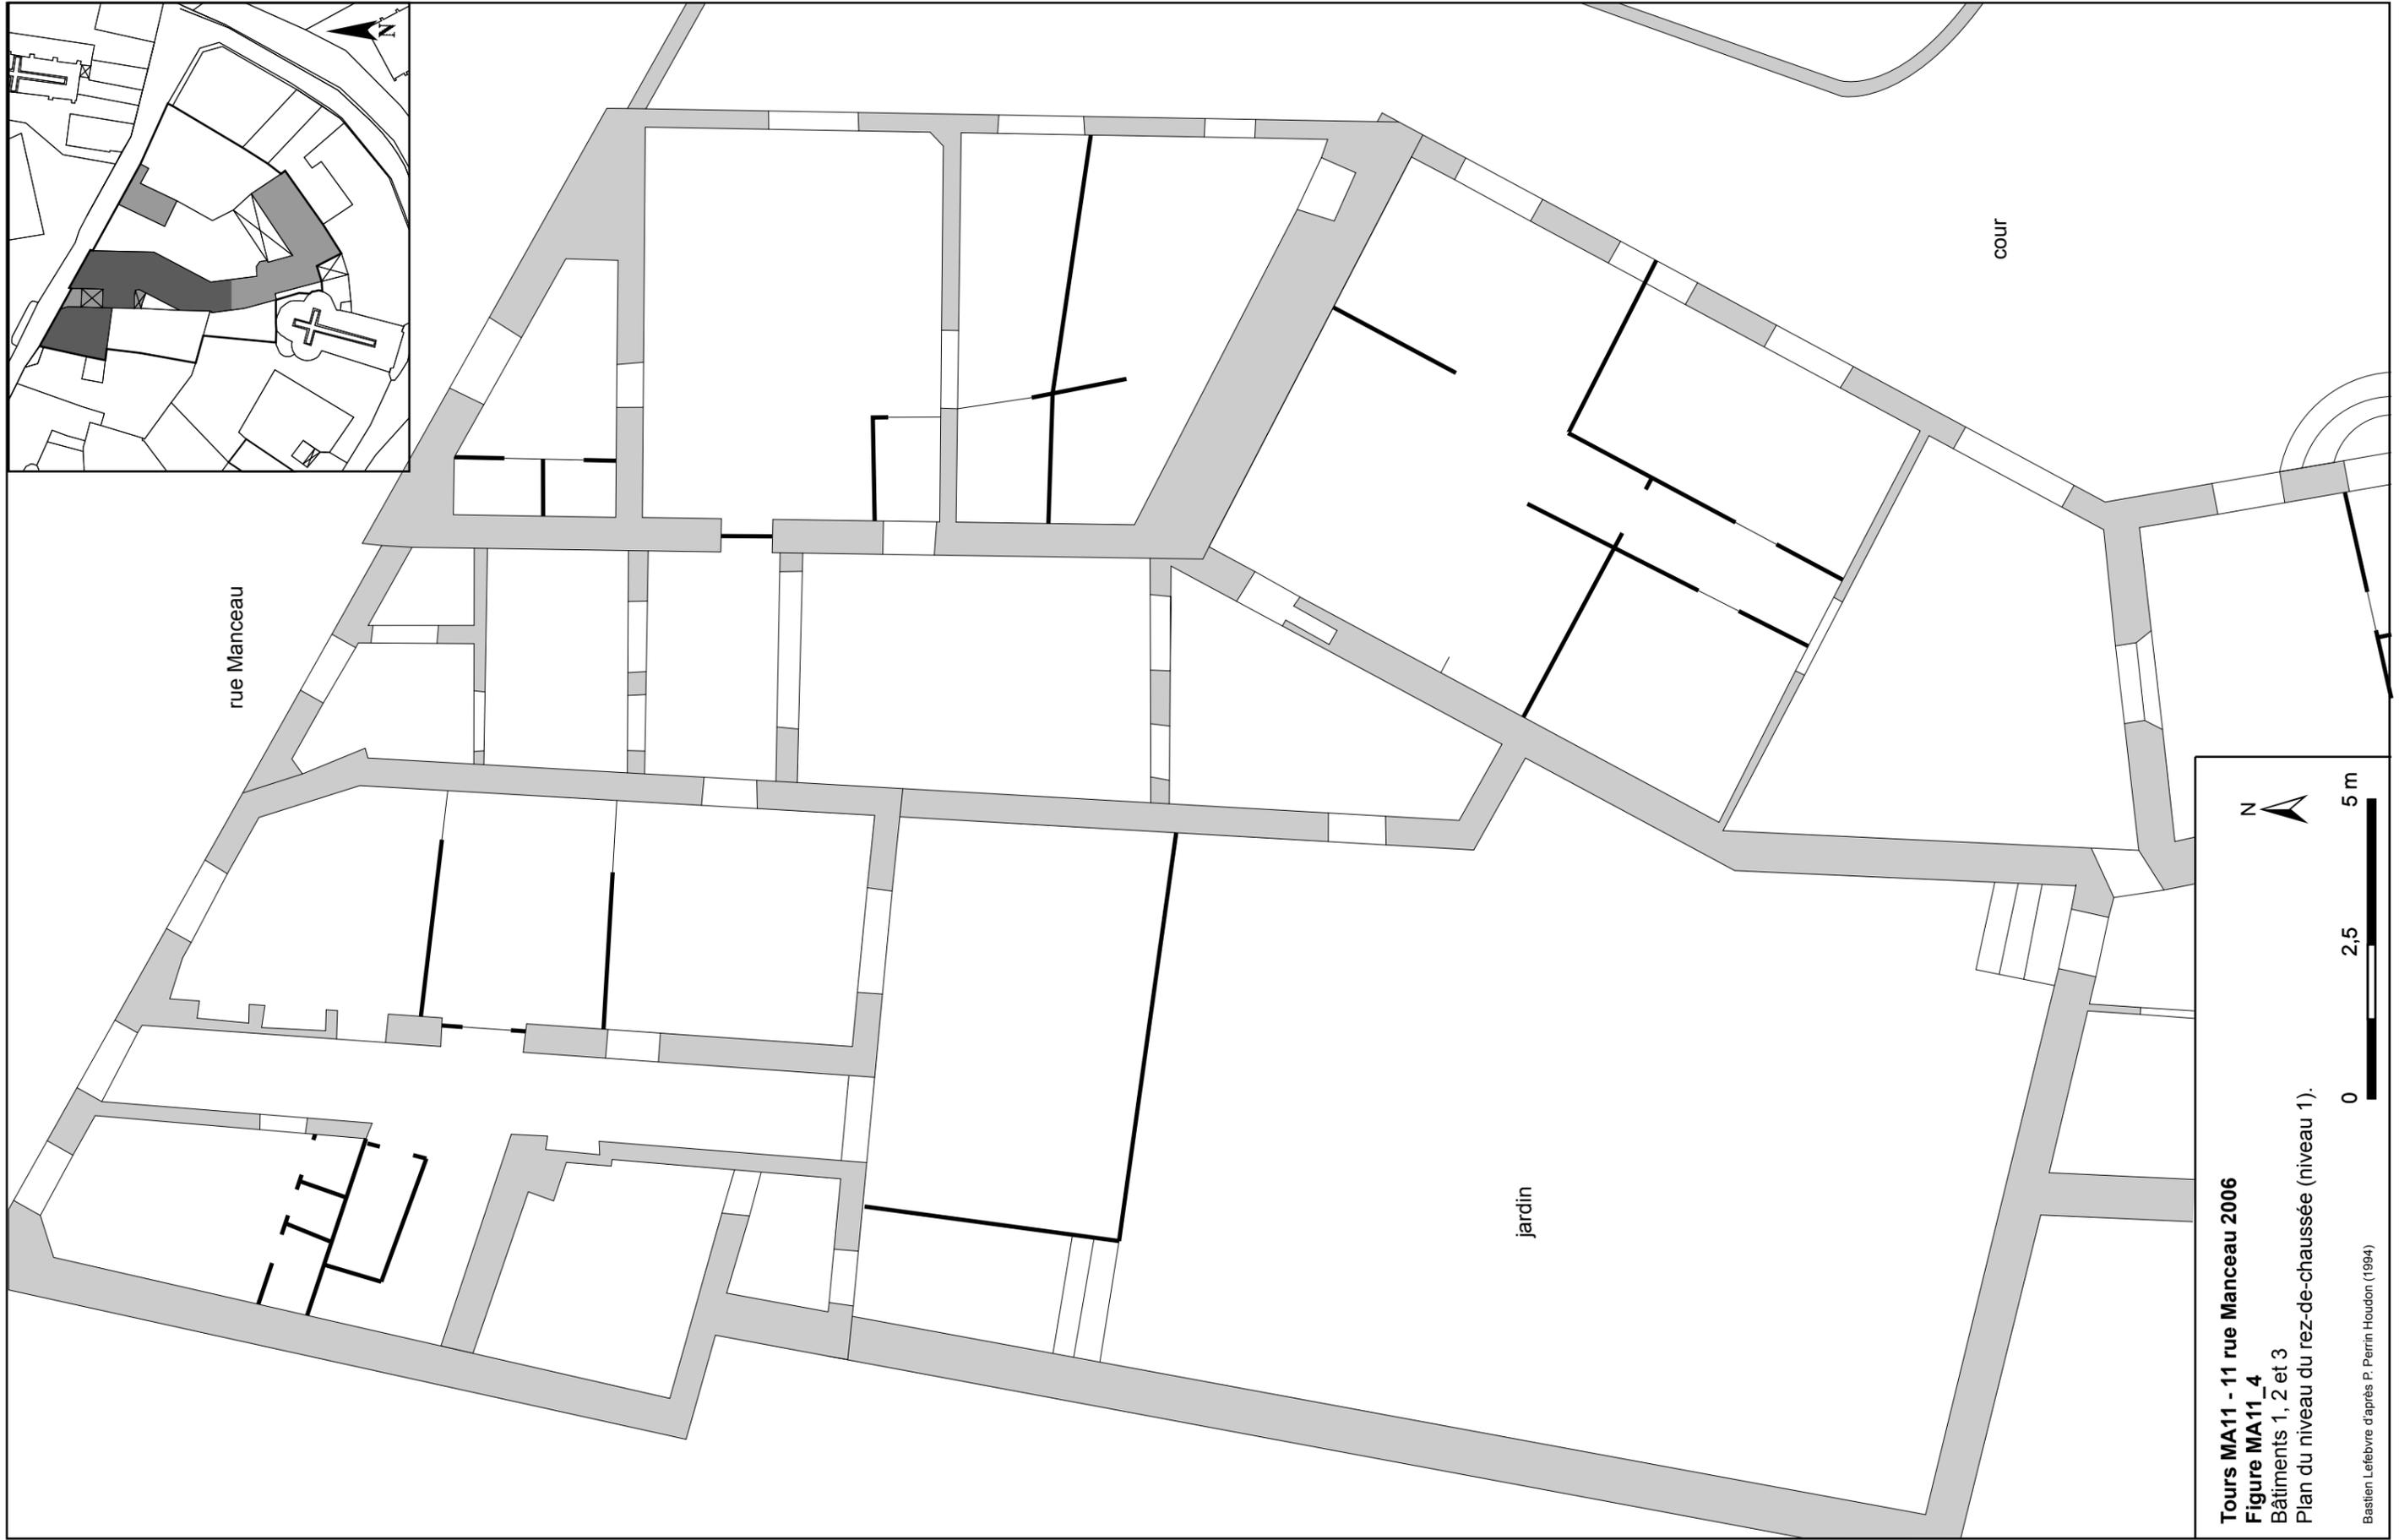
Figure MA11_4

Plan du niveau du rez-de-chaussée (niveau 1).

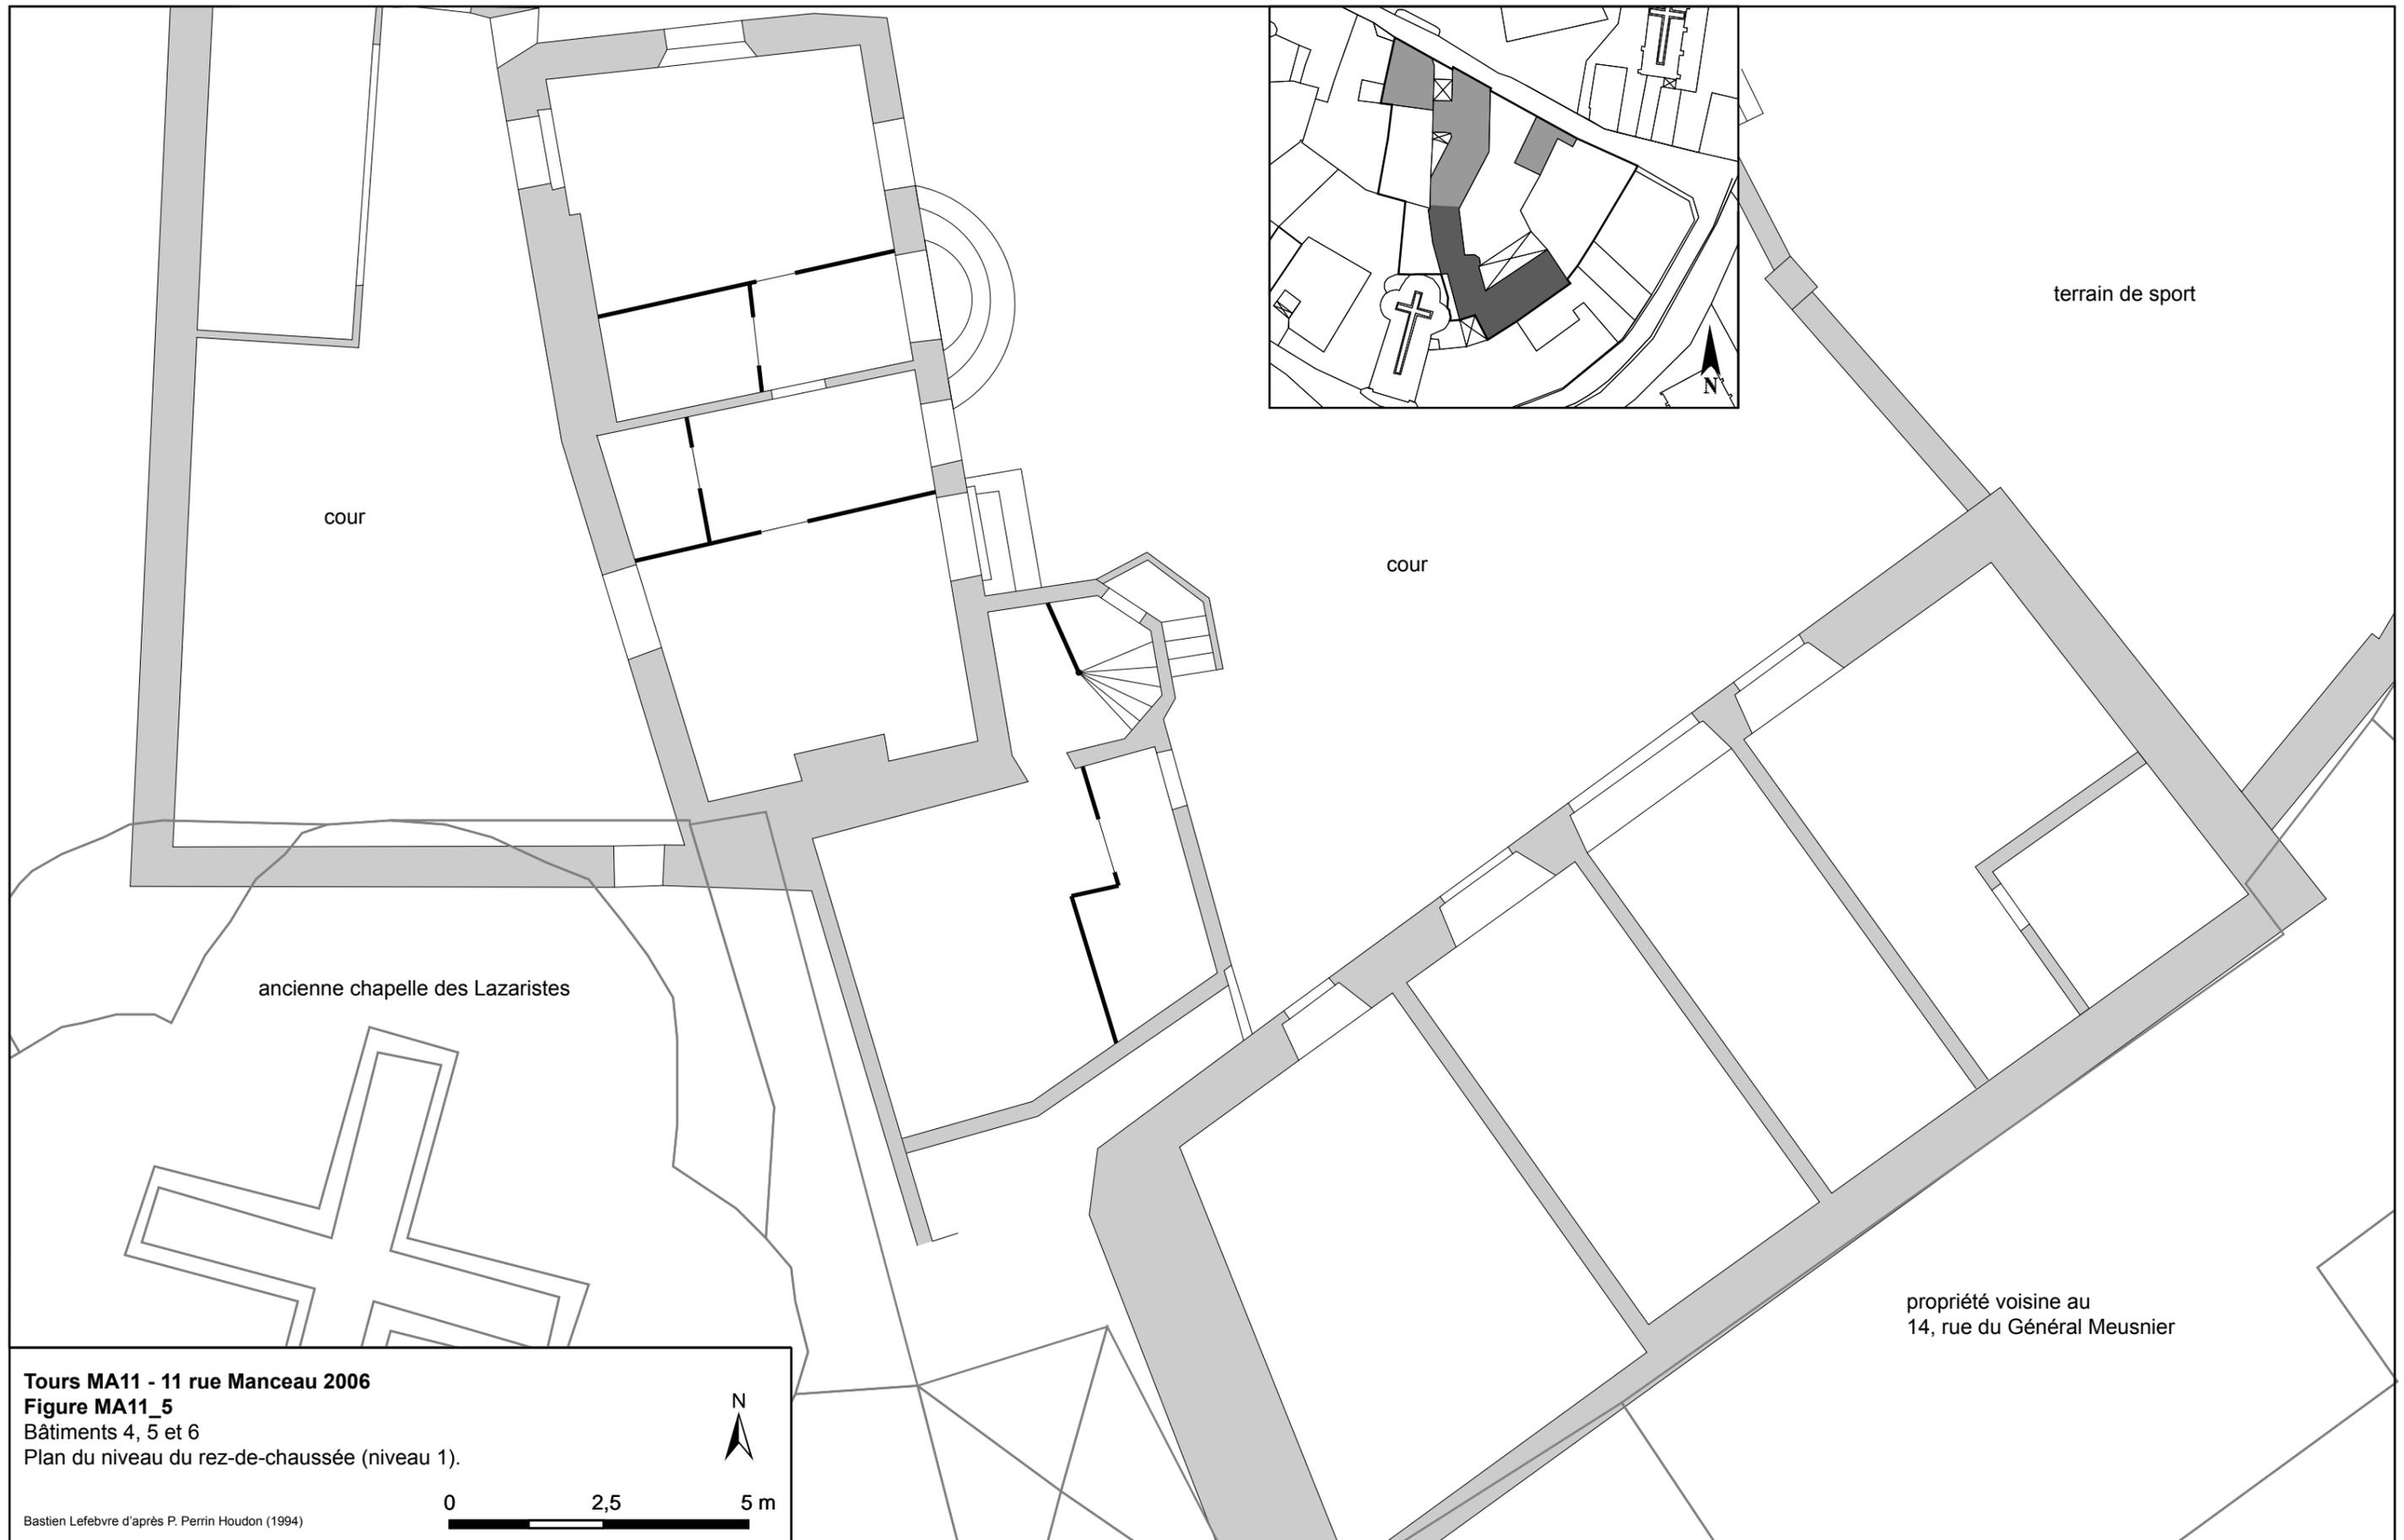
Tours MA11 - 11 rue Manceau 2006
Figure MA11_5
Bâtiments 4, 5 et 6
Plan du niveau du rez-de-chaussée (niveau 1).

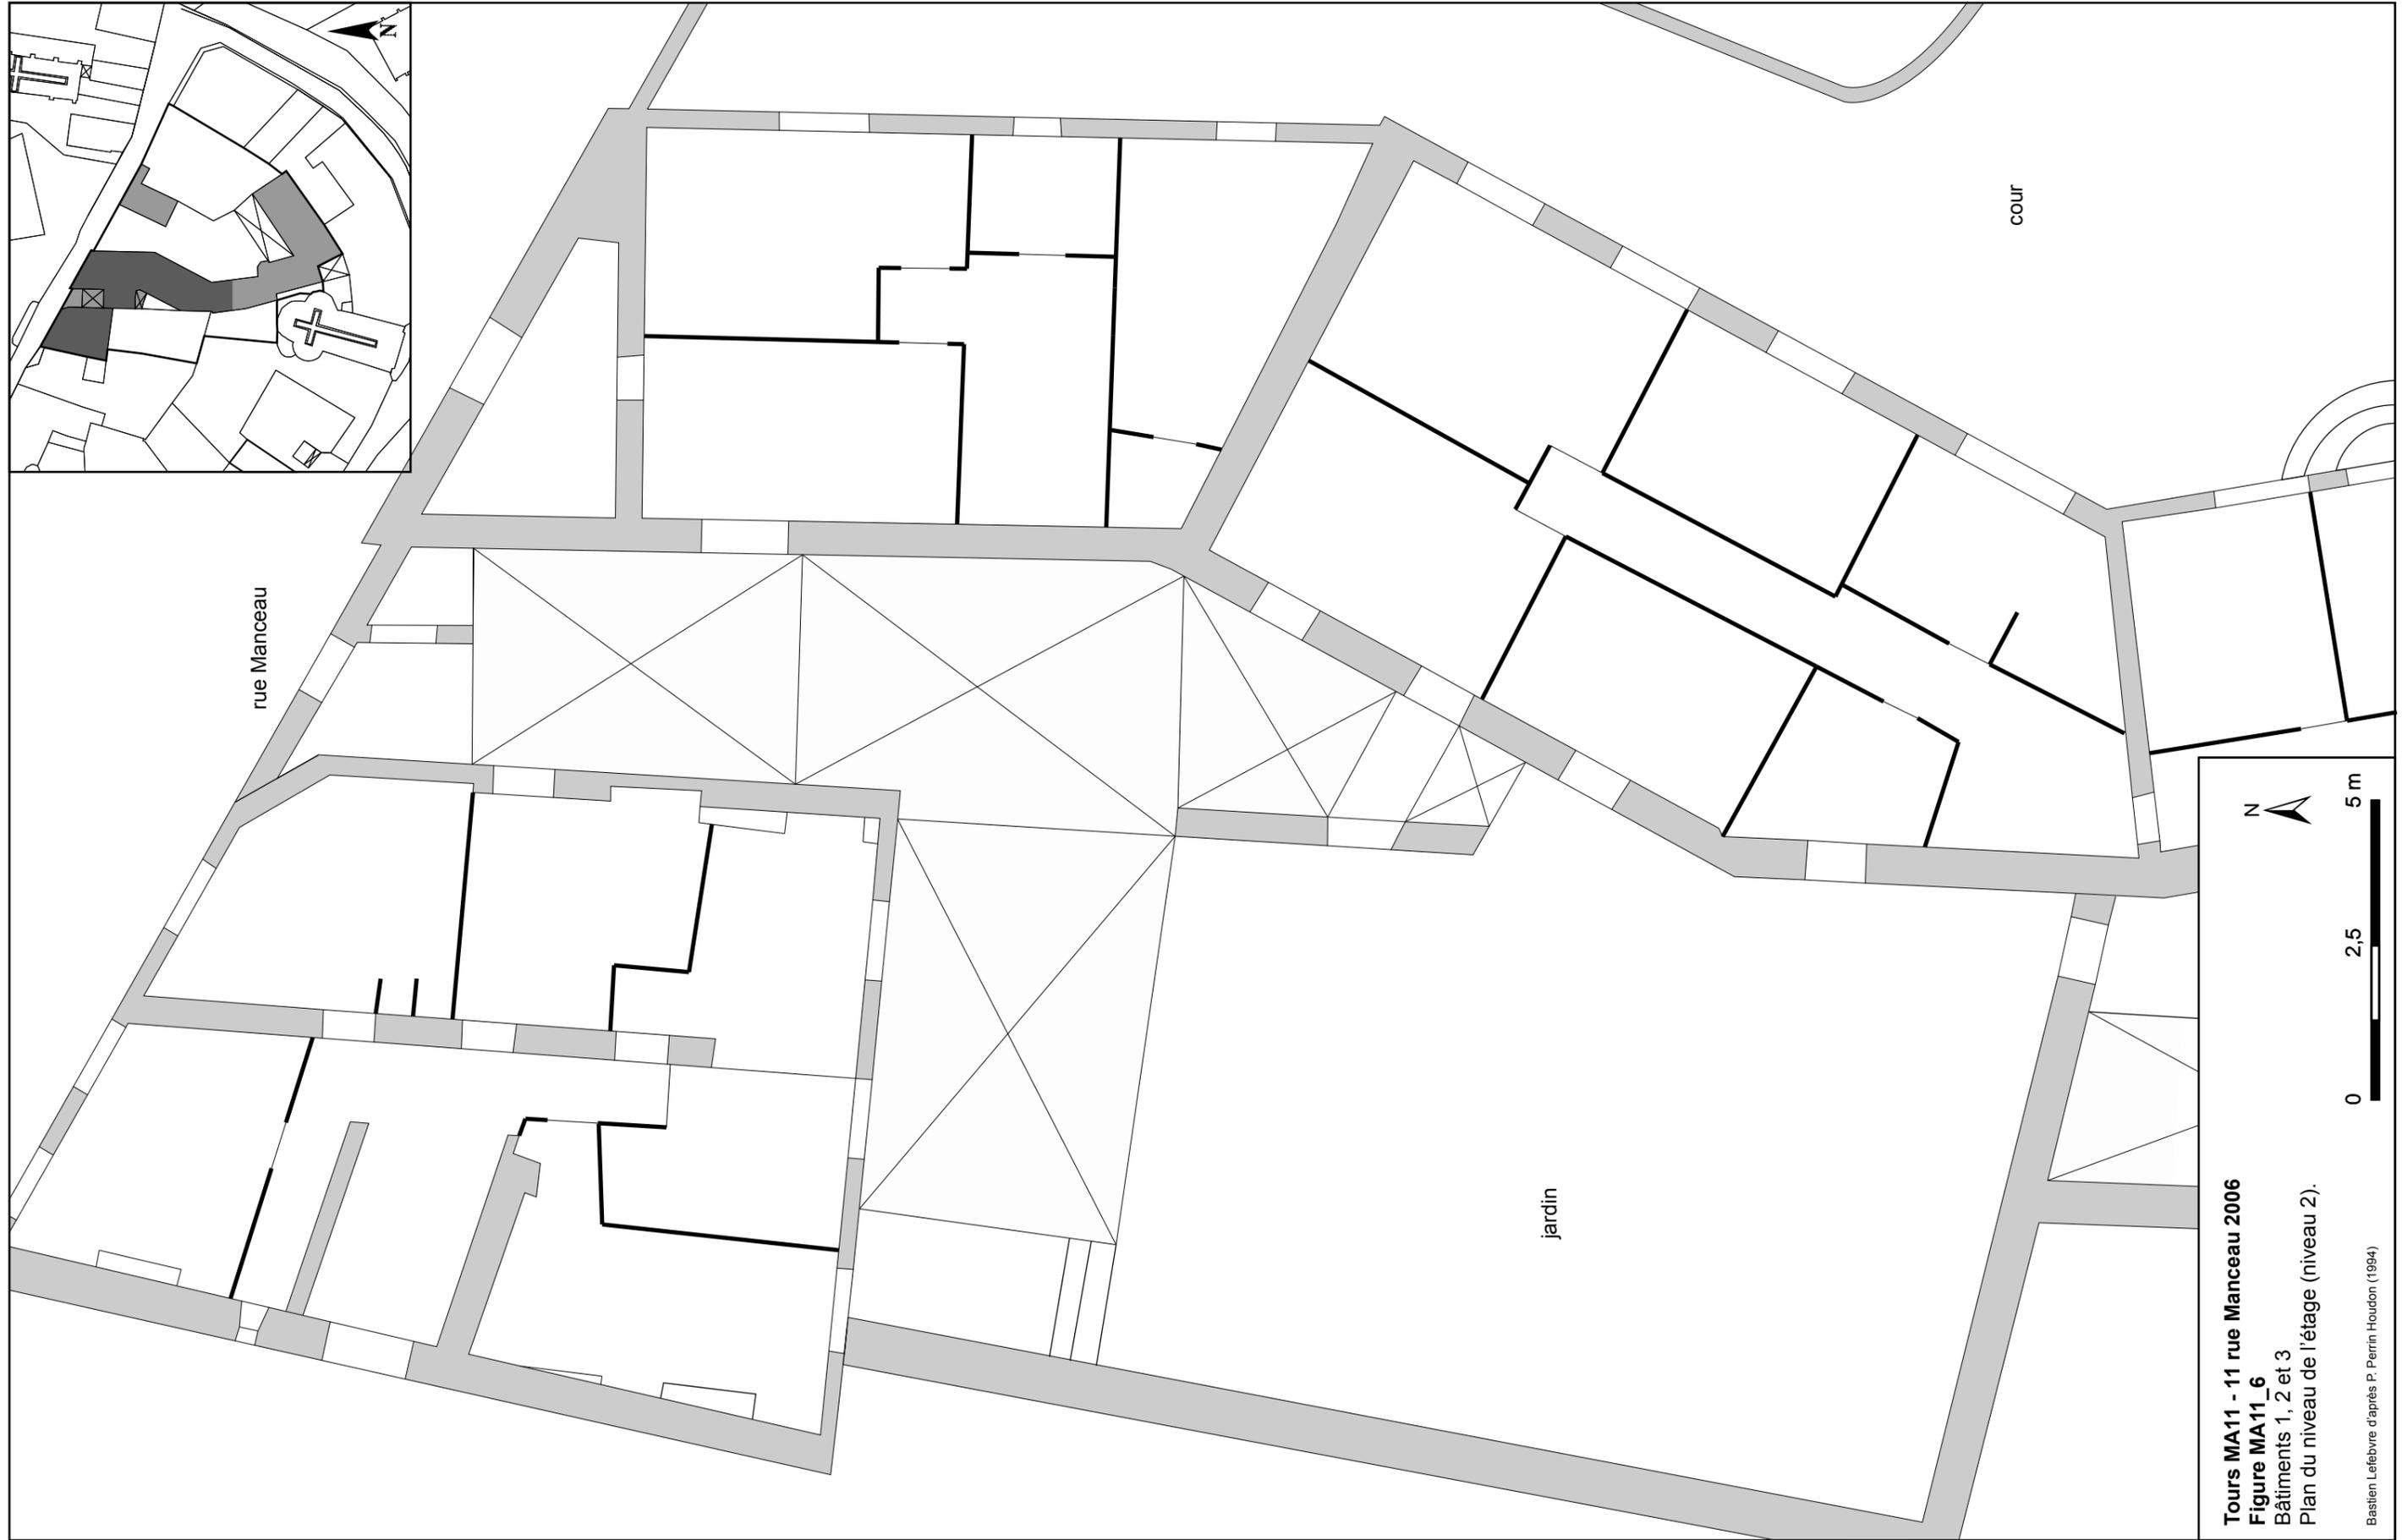
Tours MA11 - 11 rue Manceau 2006
Figure MA11_6
Bâtiments 1, 2 et 3
Plan du niveau de l'étage (niveau 2).

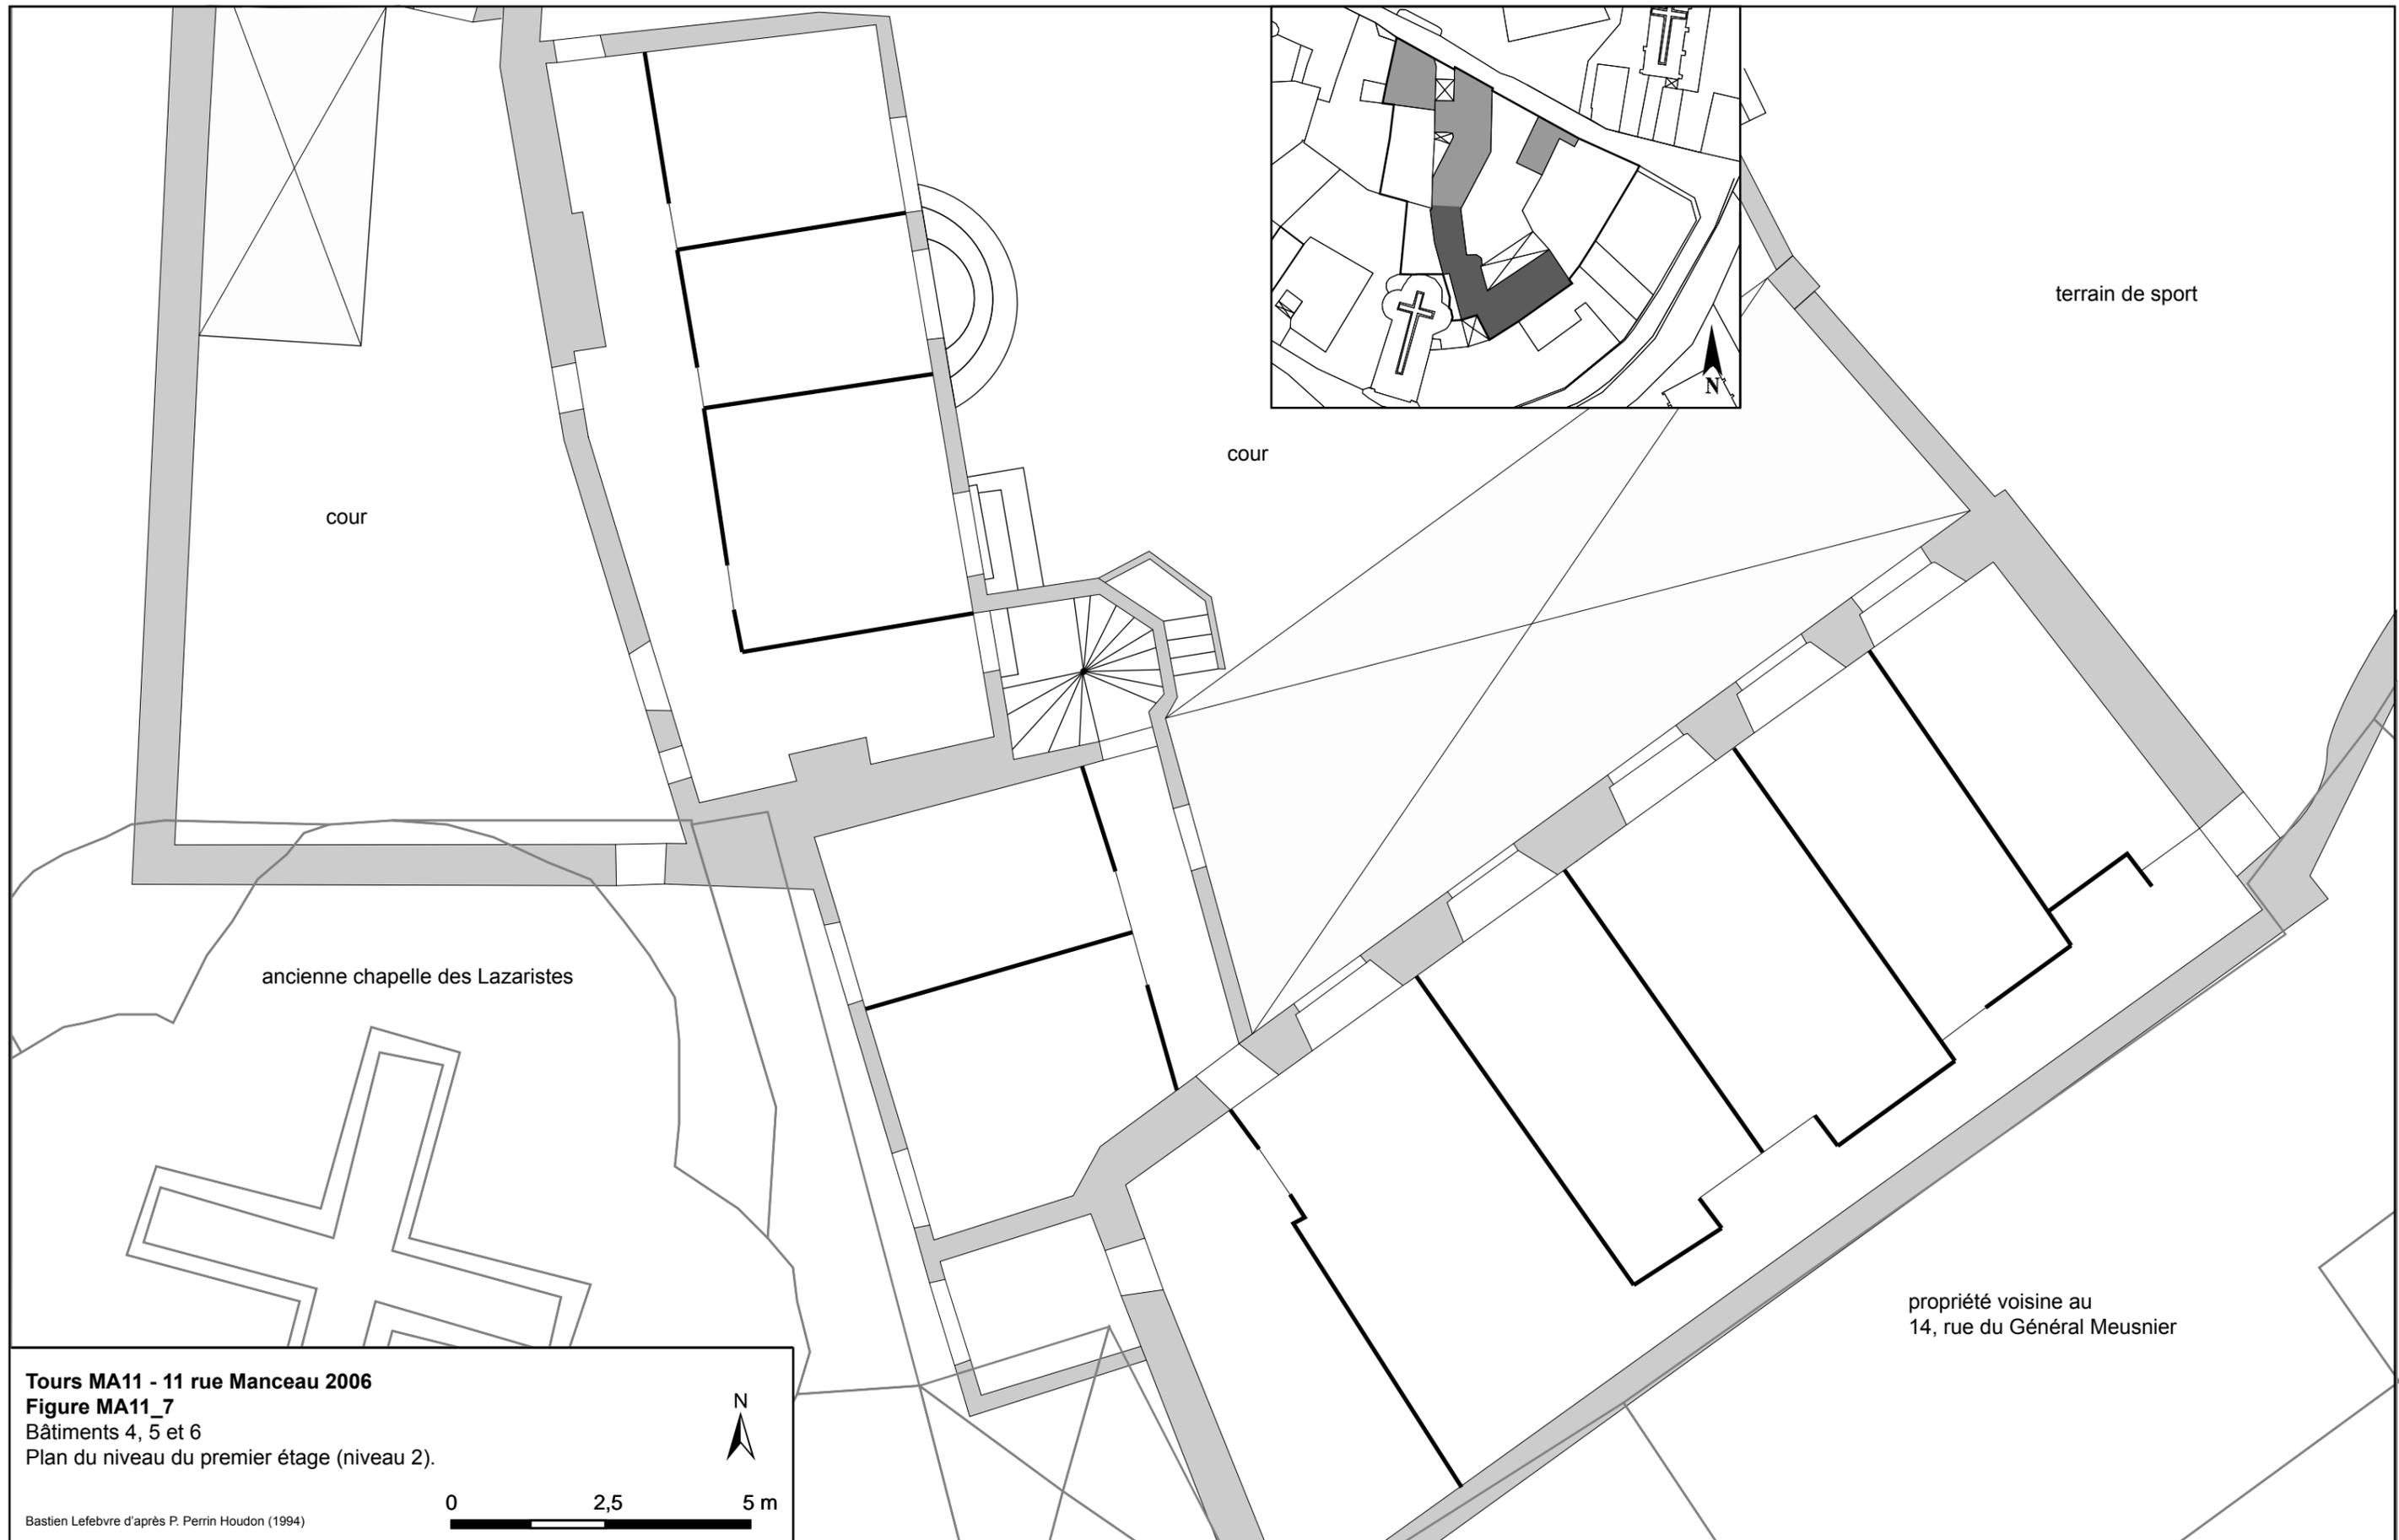
Tours MA11 - 11 rue Manceau 2006
Figure MA11_7
Bâtiments 4, 5 et 6
Plan du niveau du premier étage (niveau 2).

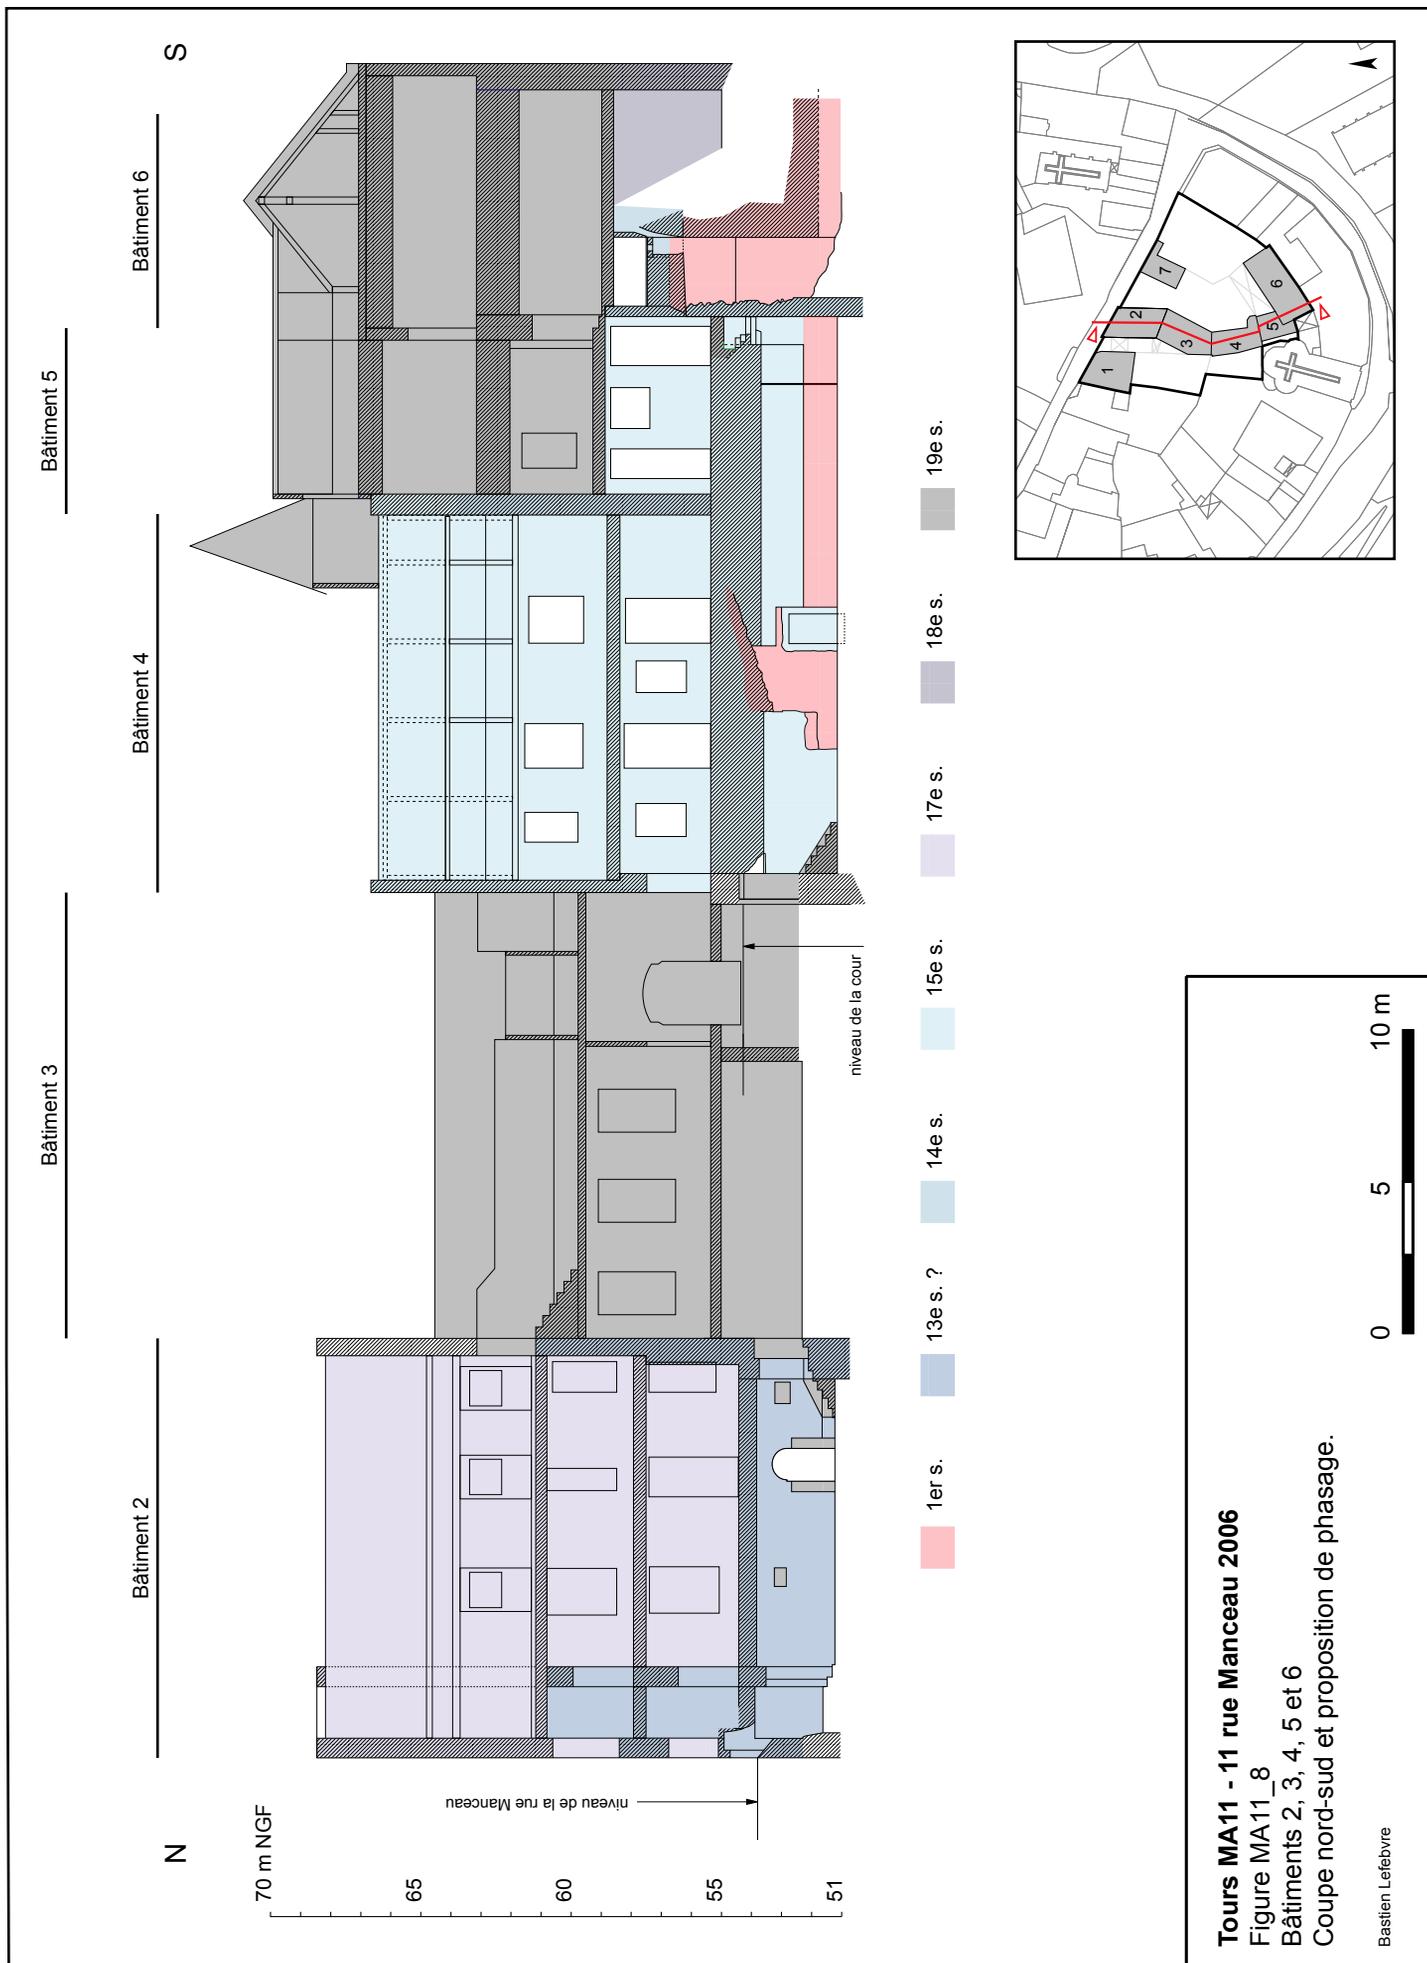
Figure MA11_8

Coupe nord-sud et proposition de passage.

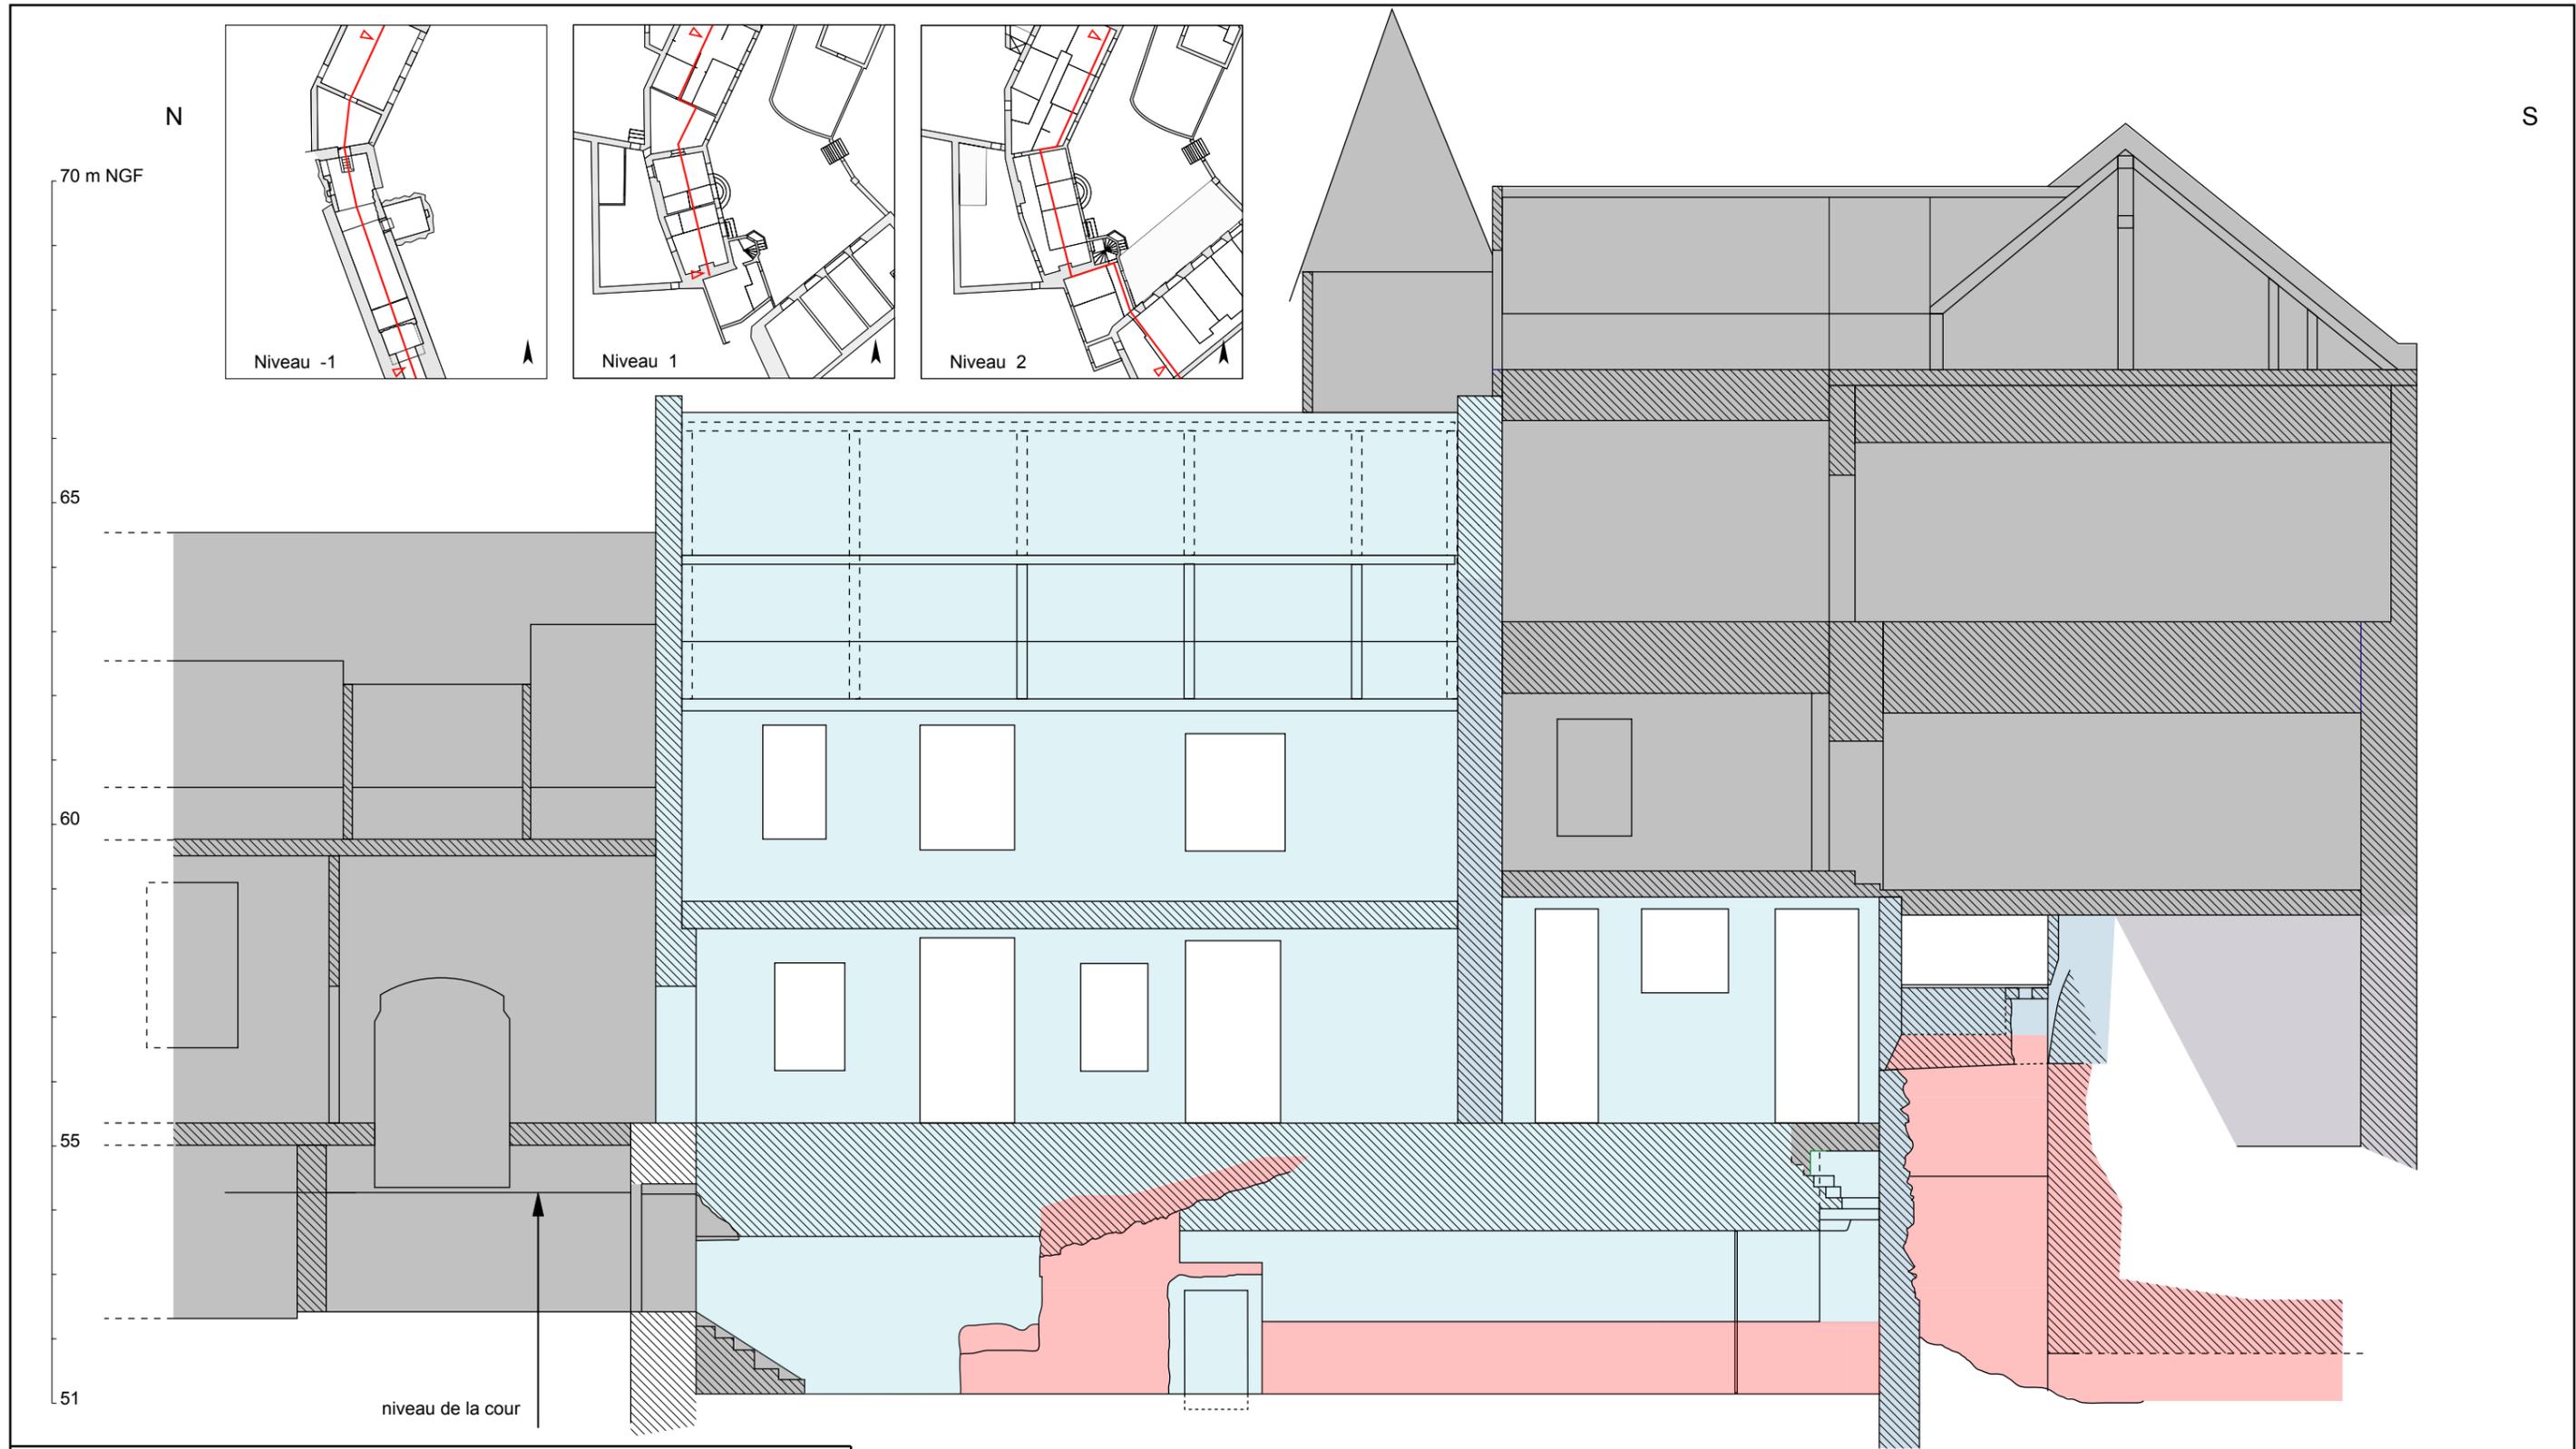
Tours MA11 - 11 rue Manceau 2006
Figure MA11_10
Bâtiments 4 et 5
Coupe nord-sud et proposition de phasage.
