# Approche expérimentale et numérique de la fissuration réflective des chaussées : De la chaussée instrumentée au laboratoire en passant par la modélisation

**THESE**

Spécialité : Génie Civil

**De la chaussée instrumentée au laboratoire en passant par la modélisation**

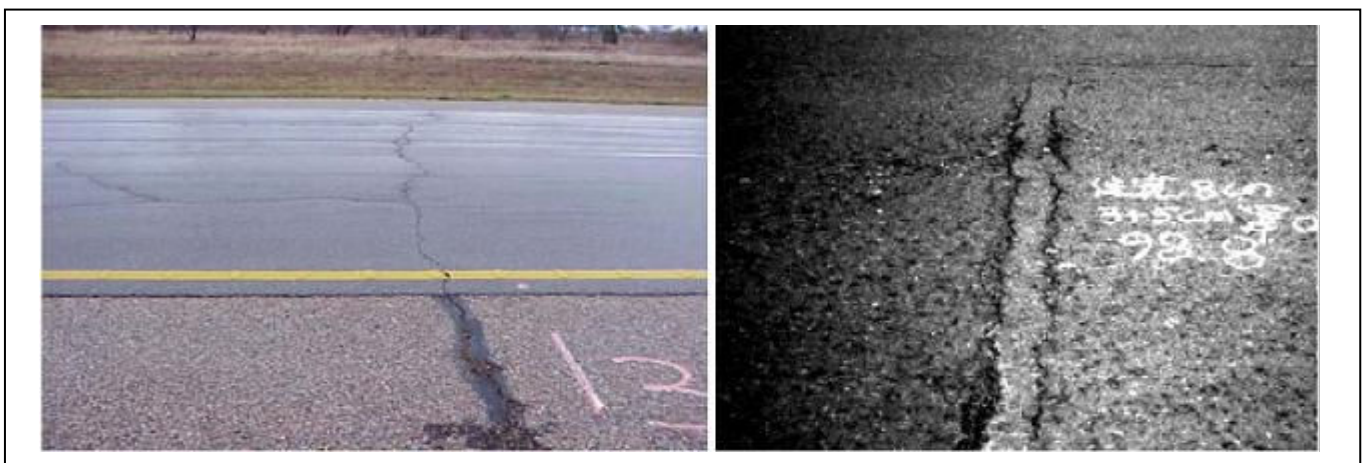
Figure 1.4 – Deux types de fissure réflexive [Zhou 2005]

De façon générale deux types de fissures réflexives peuvent se présenter en surface : une fissure classique individuelle ou deux fissures parallèles (cf. Fig. 1.4).

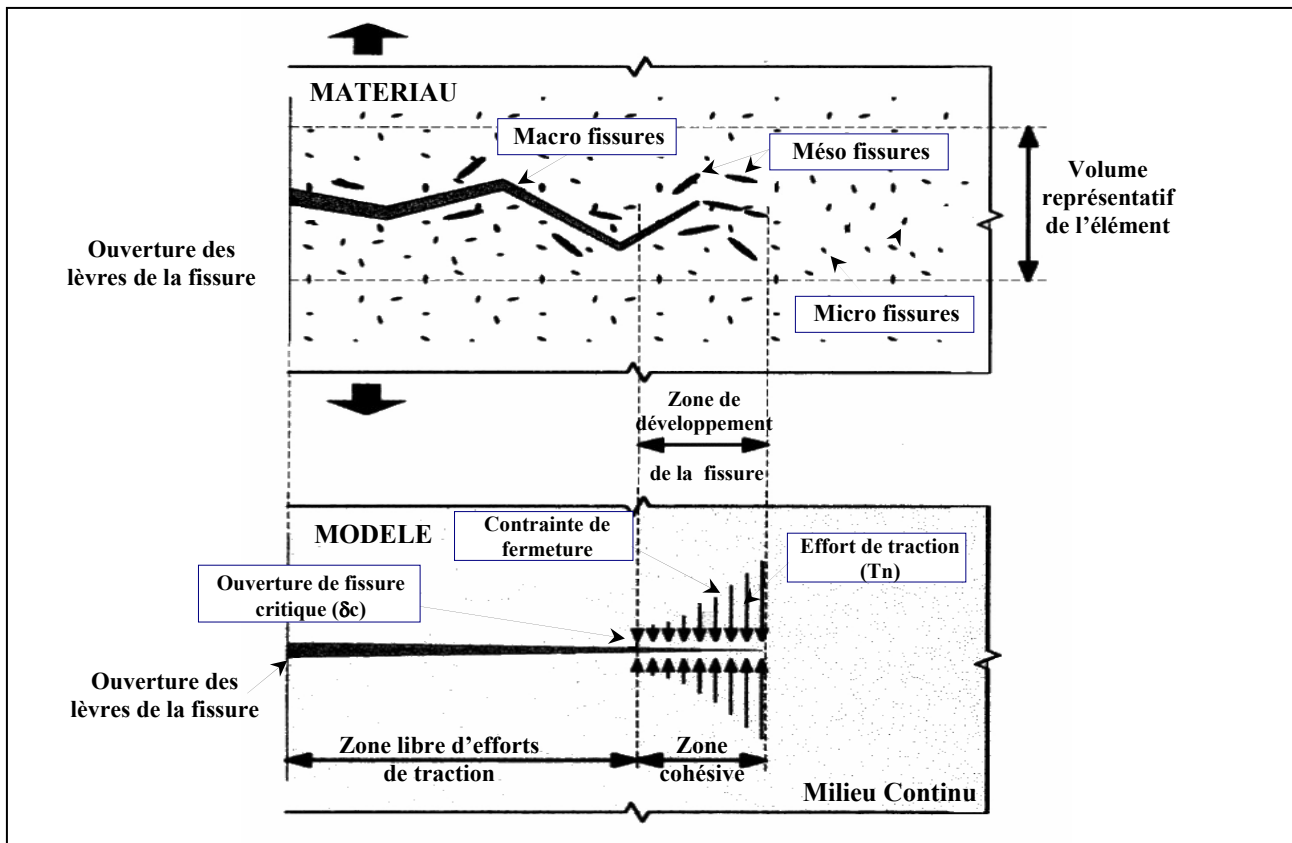
Figure 1.8 – Schéma analogique du modèle cohésif de fissuration [Uzan and Levenberg, 2001]

Le phénomène de fissuration des matériaux bitumineux reste de part leur hétérogénéité et leur comportement viscoélastique un phénomène complexe. La figure 1.8 montre cette complexité à travers un schéma qui tient compte des différents niveaux de fissuration présents. Il s'agit du schéma de principe adopté par le modèle cohésif de fissuration [Uzan and Levenberg, 2001].

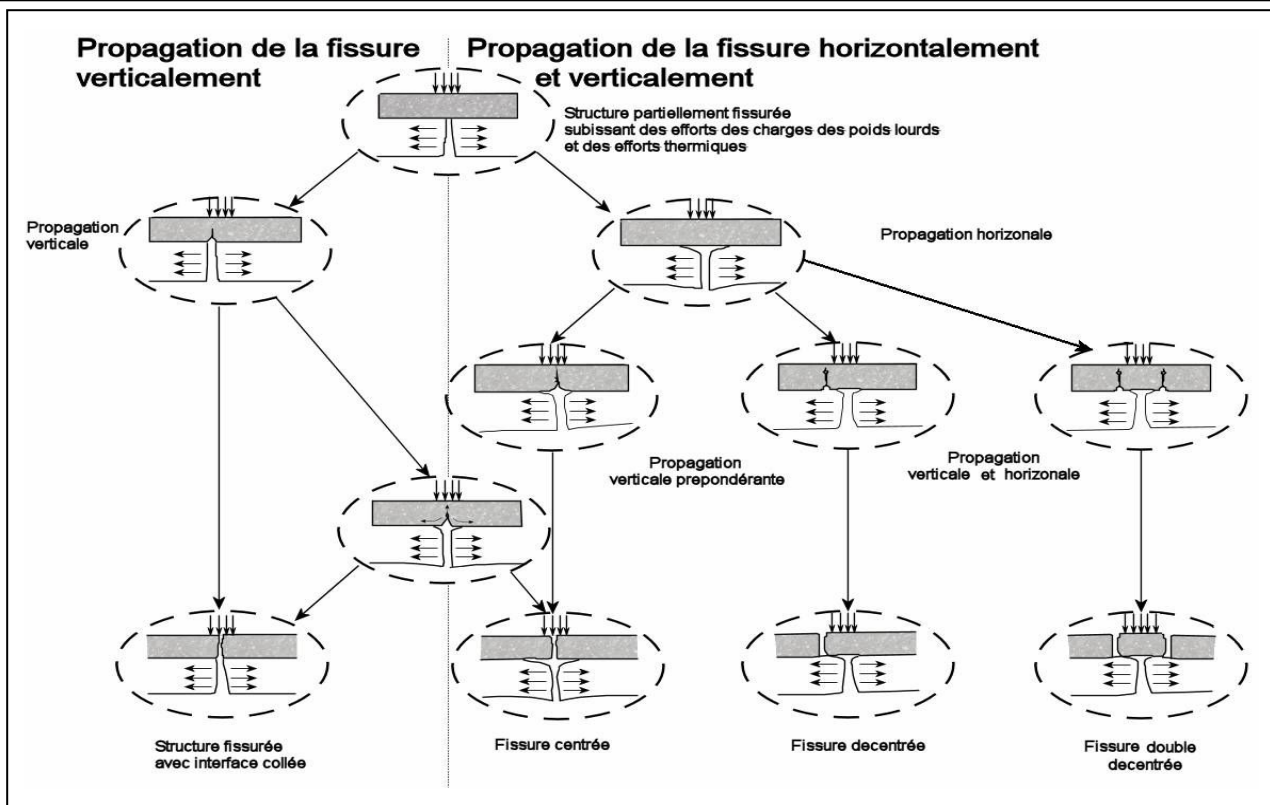
Figure 1.11 – Schéma proposé de la propagation des fissures réfléchives

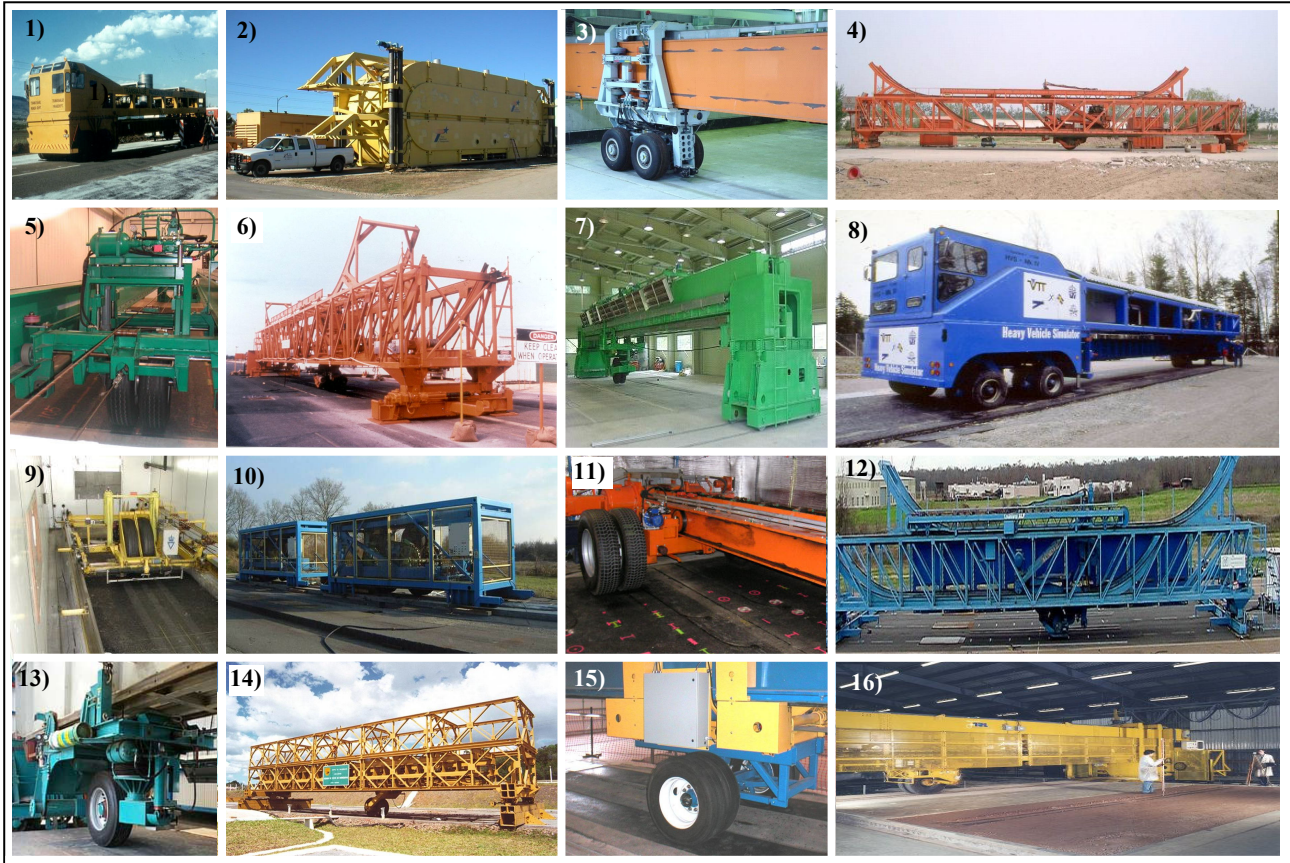
Figure 1.23 – Simulateurs de trafic lourd linéaires. 1) Afrique du Sud 2) E.U. – Texas 3) Japon 4) Chine 5) E.U. – Ohio 6) Australie 7) Corée du Sud 8) Norvège 9) Danemark 10) France 11) Suisse 12) E.U. – Louisiane 13) Pays-Bas 14) Brésil 15) E.U. – Kansas 16) Grande Bretagne [AFD40, 2004]

Différents moyens d'essai sont utilisés afin de réaliser ces expériences sous trafic accéléré en vraie grandeur simulant le passage du trafic lourd. La plupart sont des systèmes linéaires (cf. Fig. 1.23), d'autres sont des manèges circulaires ou mixtes (cf. Fig. 1.24). On rencontre également des équipements constitués de pistes constituant des circuits fermés sur lesquelles circulent en continu des poids lourds réels (cf. figures 1.24.3 et 1.24.4).

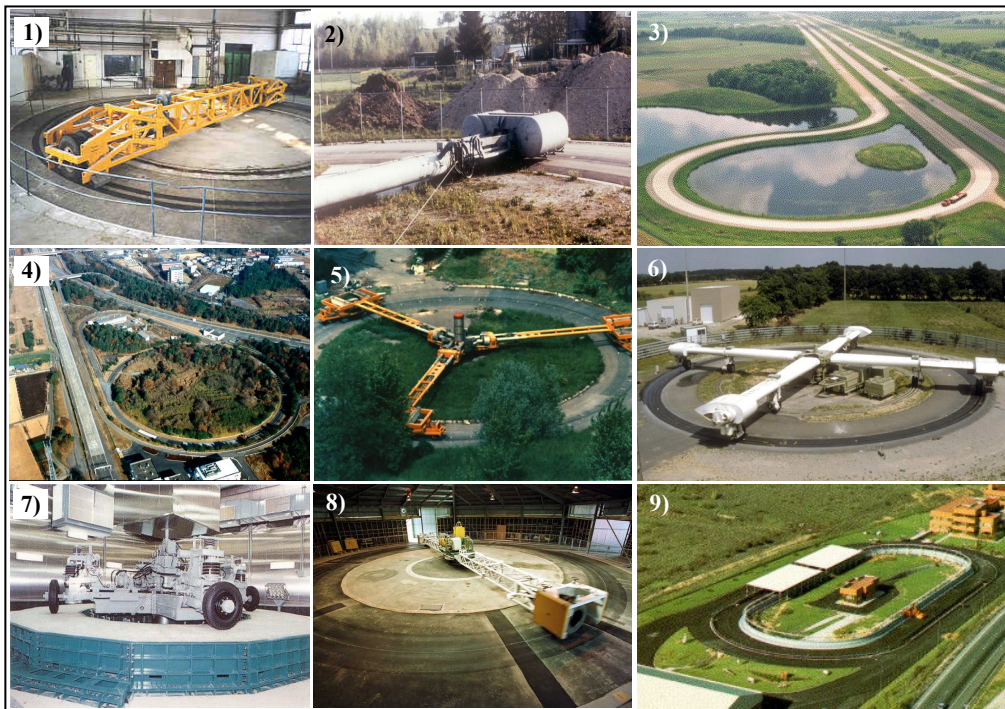
Figure 1.24 – Simulateurs de trafic lourd circulaires. 1) Roumanie 2) Suisse 3) E.U. – Minnesota 4) Japon 5) Slovaquie 6) France 7) Japon 8) Nouvelle Zélande 9) Espagne [AFD40, 2004]

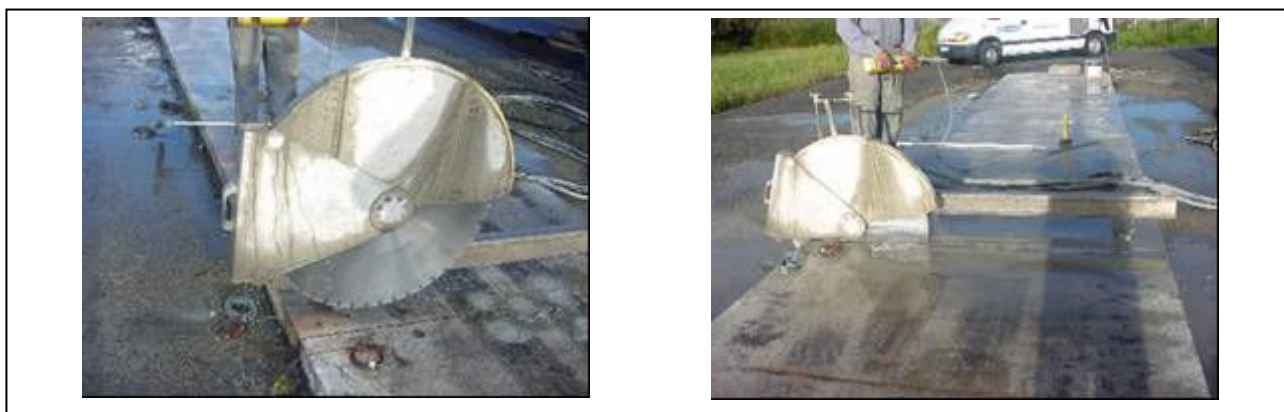
Figure 2.7 – Sciage des joints de la planche d'essai préparée pour l'essai de fissuration avec l'équipement FABAC

Pour favoriser l'apparition de fissures réfléctives et rendre homogène le comportement de chaque joint on a considéré que les lèvres des dalles de chacun des joints devaient présenter au moins un battement de  $30 \cdot 10^{-2}$  mm. Il a donc été décidé de scier sur toute l'épaisseur de la structure les joints existants. Le sciage a été effectué donc sur 31 cm (8 BC5 + 8 GB3 + 15 SC1 - voir Fig. 2.7). La largeur du joint a été de 5 mm environ.

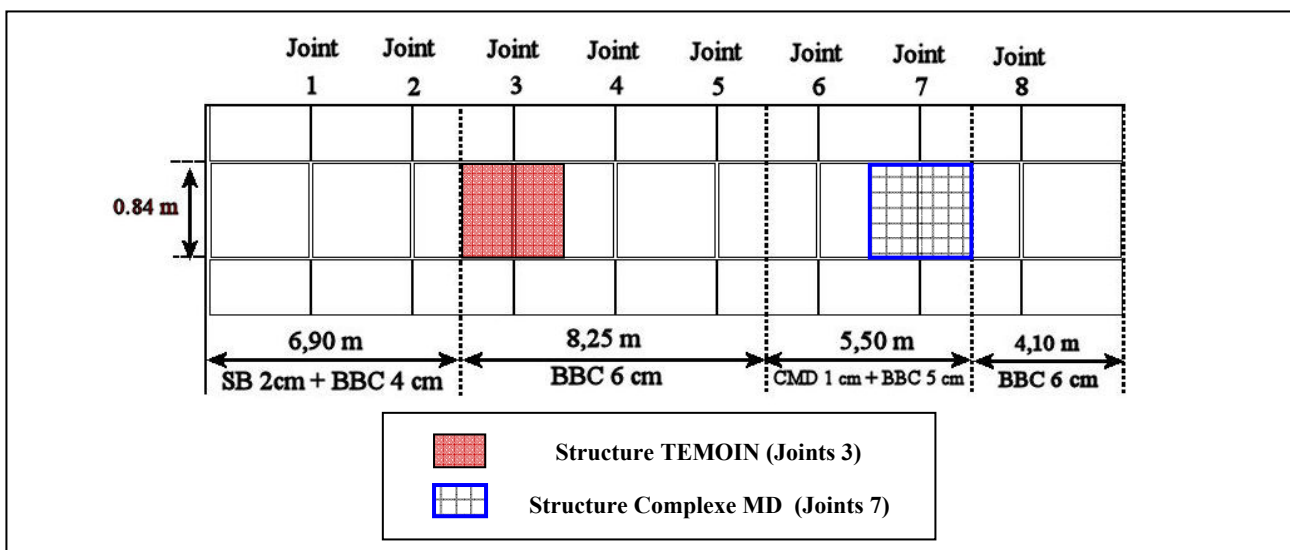
Figure 2.22 – Position des structures Témoin et Complexe MD (sur les joints n° 3 et n° 7) utilisés pour la série d'essai n° 1 de fissuration avec l'équipement FABAC

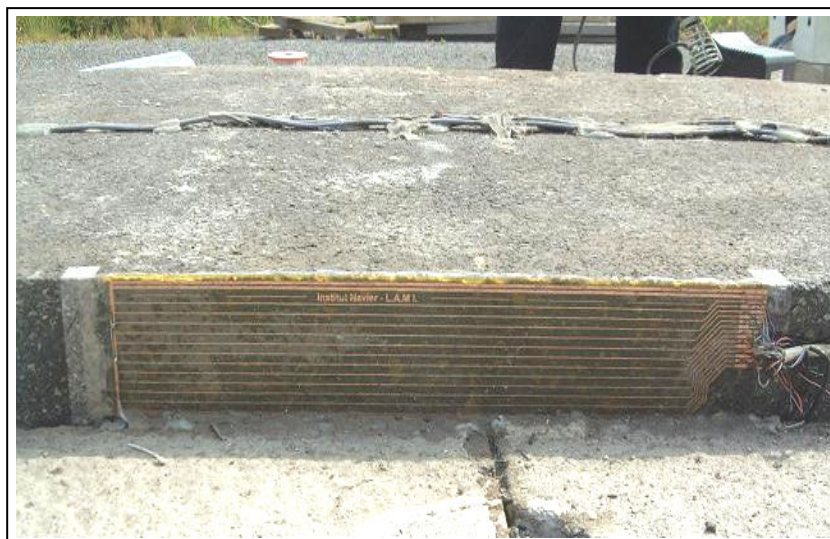
Figure 2.37 – Jauges de fissuration de 30 cm de longueur

La première mesure prise pour éviter que la fissure ne passe pas à côté du capteur de fissuration a été de commander des jauges plus longues. Ces jauges couvrent une distance d'au moins une fois l'épaisseur de la couche de chaque côté du joint (12 cm de chaque côté du joint - voir Fig. 2.37). Le collage reste cependant une source de problèmes lorsqu'on utilise ce genre de jauges. Puisqu'il n'a pas été possible de trouver un autre produit pour réussir un bon compromis entre un collage ferme, une basse rigidité et une bonne protection aux intempéries, les risques de ne pas pouvoir faire un bon suivi de la fissure avec ces jauges est toujours le même. Pour cette raison seulement une des deux surfaces latérales sur chaque joint a été munie d'un tel dispositif. Sur la face opposée il a été décidé de placer un réseau de traits à la peinture d'argent (cf. Fig. 2.38).

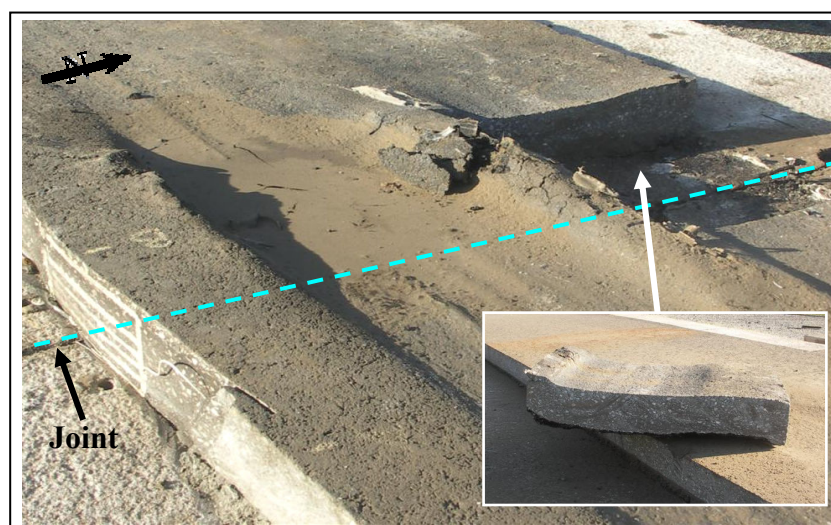
Figure 2.40 – Orniérage et fluage latéral de la couche de sable bitume – joint N° 2

Malgré cette mesure préventive prise pour éviter l'orniérage, ce phénomène s'est présenté dès le 47000<sup>ième</sup> passage. L'orniérage mesuré a été assez prononcée sur le joint 2 (5 cm d'ornière, cf. Fig. 2.40). Postérieurement un essai d'orniérage en laboratoire confirmera que la formulation du sable bitume fait de celui-ci un matériau très sensible à l'orniérage. La mesure principale prise pour éviter l'orniérage a été de réaliser cet essai uniquement lorsque la température moyenne de la couche de roulement était de 22°C ou moins.

Le phénomène d'orniérage survenu sur le joint N° 2 (cf. Fig. 2.40) a empêché de continuer l'étude de fissuration réfléctive sur ce joint. Ce phénomène a mis hors service les capteurs de déformations et de fissuration. Des passages avec la machine FABAC ont continué à être réalisés sur ce joint malgré l'absence d'instrumentation afin de répertorier de façon visuelle les évolutions de la chaussée. L'orniérage a été très prononcé du côté sud de la chaussée (où se trouvaient les capteurs de déformation). Le fluage vers les côtés a créé des protubérances et des fissures associées à ce phénomène sont apparues. L'orniérage a été un peu moins important du côté nord et des fissures latérales sont apparues en surface.

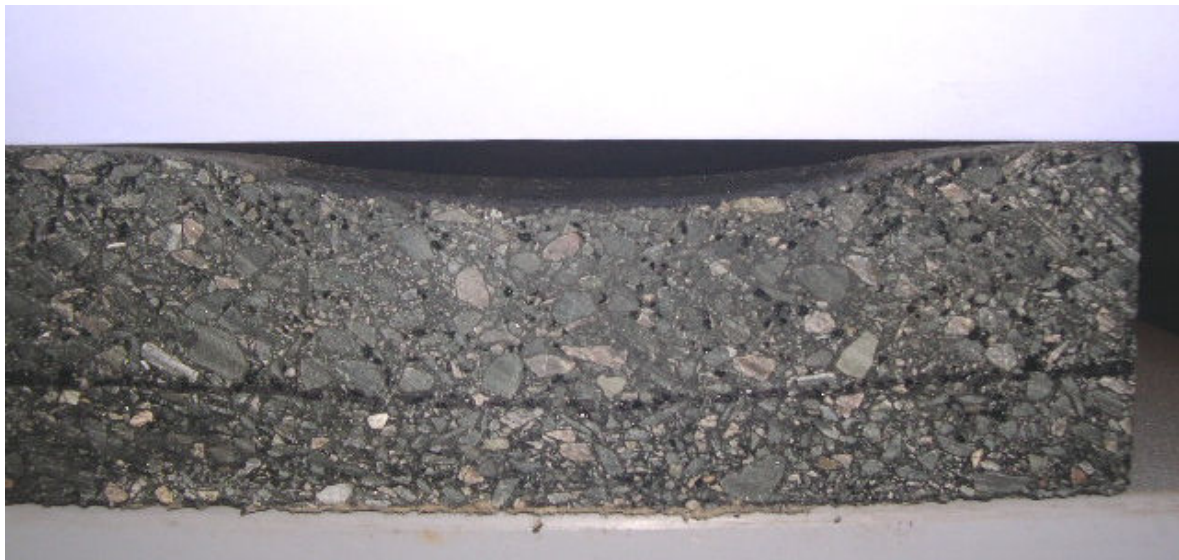
On constate que BBC 0/6 est particulièrement sensible à l'orniérage ( 13,4% à 1000cycles). Le résultat est cohérent avec l'essai de laboratoire. La toute petite différence peut s'expliquer par une sensibilité moindre du liant, on rencontre fréquemment ce phénomène pour des enrobés fabriquées dans des conditions industrielles. Une autre raison serait le temps de mûrissement, puisque depuis sa date d'application, l'enrobé a passé une période estivale.

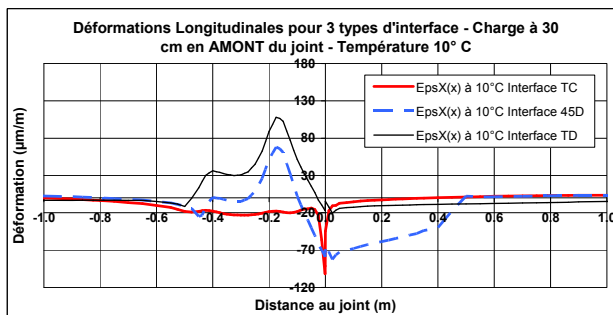
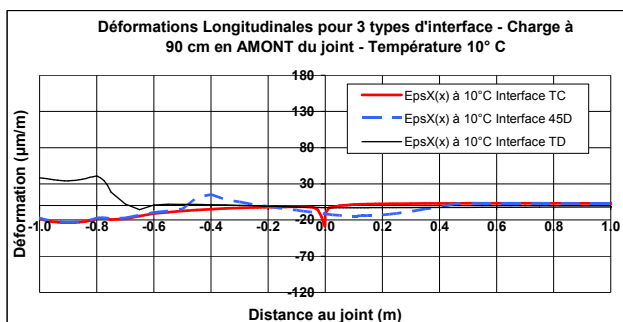
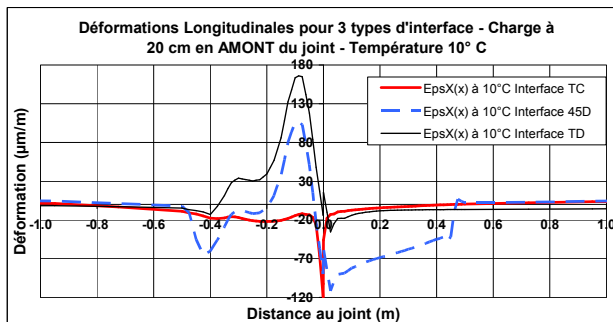
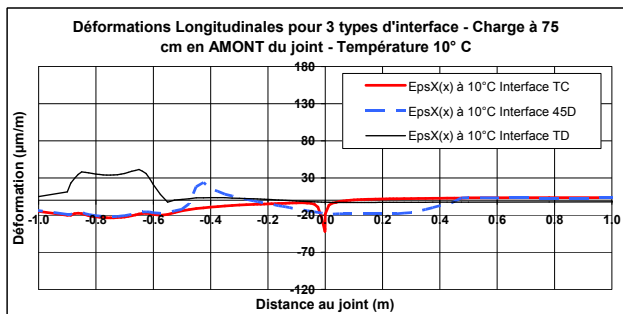
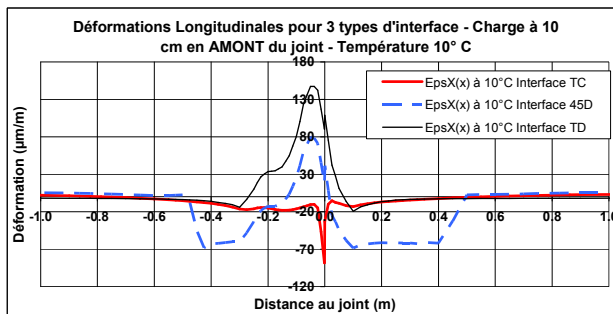
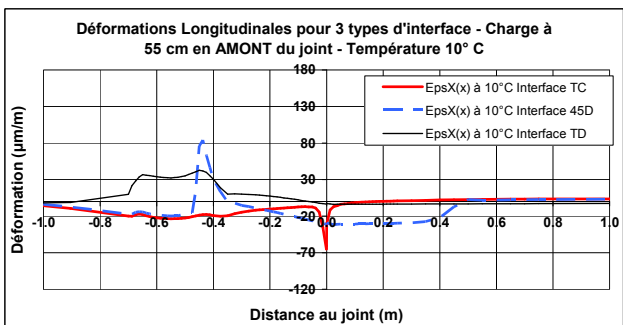
Déformations longitudinales obtenues en bas de couche de surface sous une des roues jumelées

Positions de charge évalués (distance en cm au joint) : 90, 75, 55, 45, 30, 20, 10, 5 et 0 en amont et en aval du joint par rapport au sens du déplacement de la charge.
