# Etude géomécanique de glissements de terrain dans les argiles glacio-lacustres de la vallée du Drac. ( Alpes françaises)

Pour obtenir le titre de DOCTEUR de 3<sup>e</sup> CYCLE

Spécialité : GEOTECHNIQUE

**ETUDE GEOMECHANIQUE DE GLISSEMENTS DE TERRAIN  
DANS LES ARGILES GLACIO-LACUSTRES DE LA  
VALLEE DU DRAC**

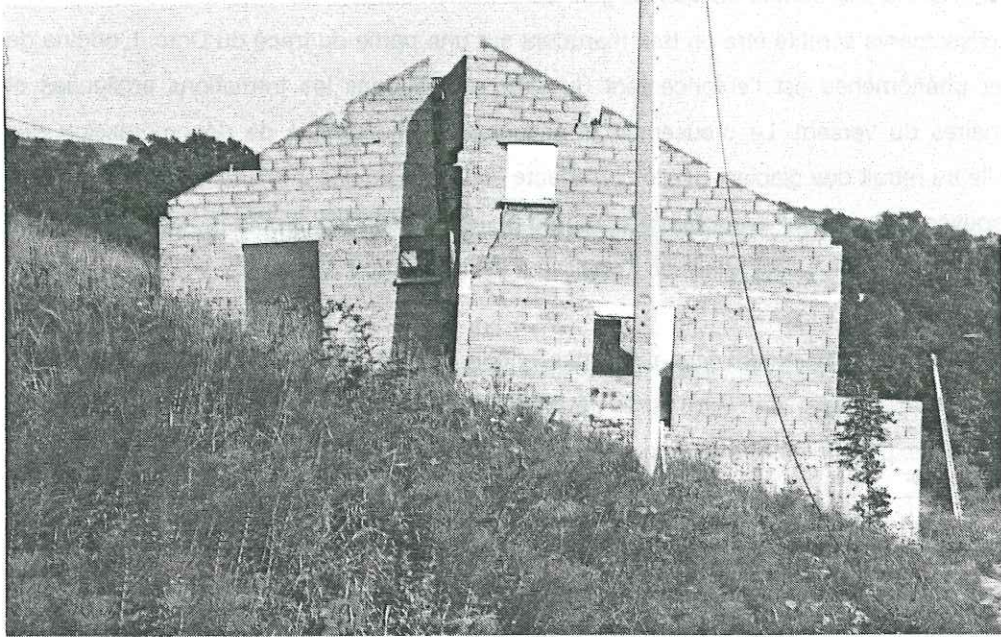
*Photo illustrant une habitation de la partie basse du lotissement fortement affectée par les mouvements.*

Ainsi qu'on vient de le voir, les études ont été entreprises à la suite de la réactivation de mouvements, survenus au lotissement du Mas, et qui avaient rapidement abouti à la dislocation d'un pavillon nouvellement construit, dans la partie basse du lotissement, et à la fissuration des murs porteurs d'une autre habitation.

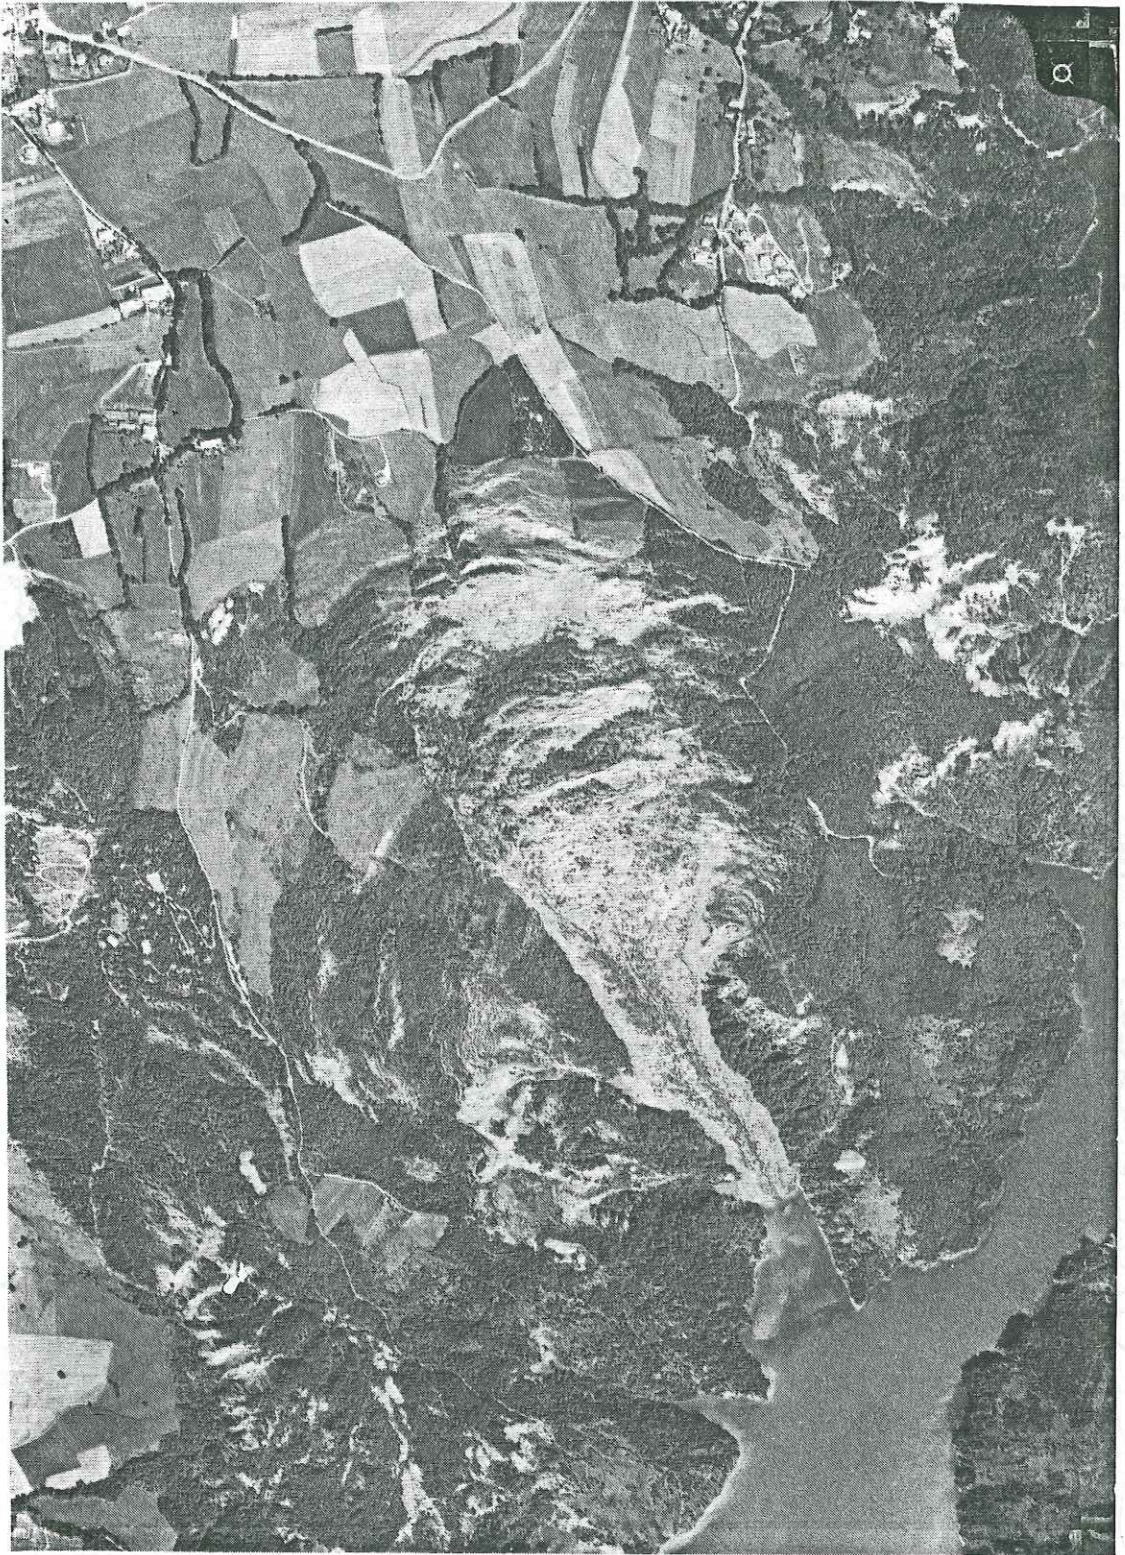
*figure 55* - Glissement de la combe d'Harmalière - 1981

- l'étude des photos aériennes avant glissement a mis en évidence l'existence de fissures de traction ou de crevasses largement ouvertes au sommet de la combe, dès l'année 1947 ;
- dès 1964, un rapport concernant la stabilité de la combe avait été réalisé par l'E.D.F. (rapport inédit) dans lequel, d'une part il avait été noté la présence d'importantes crevasses ou gradins à différents niveaux de la combe (figure 58), témoignant, déjà, de l'individualisation de la surface de discontinuité, d'autre part une évaluation des mouvements, révélant des déformations très importantes tant en tête (1 à 2 cm/an) qu'au milieu du glissement (environ 10 cm/an) ; les déplacements mesurés en pied, de l'ordre du mètre par an, proviennent de coulées frontales, probablement superficielles, affectant le talus situé entre les cotes 550 et 600.
