Fatigue thermomécanique de multicouches polymères/composites

THESE

Docteur de l'Université de Poitiers

FATIGUE THERMOMECHANIQUE DE MULTICOUCHES POLYMERE/COMPOSITE

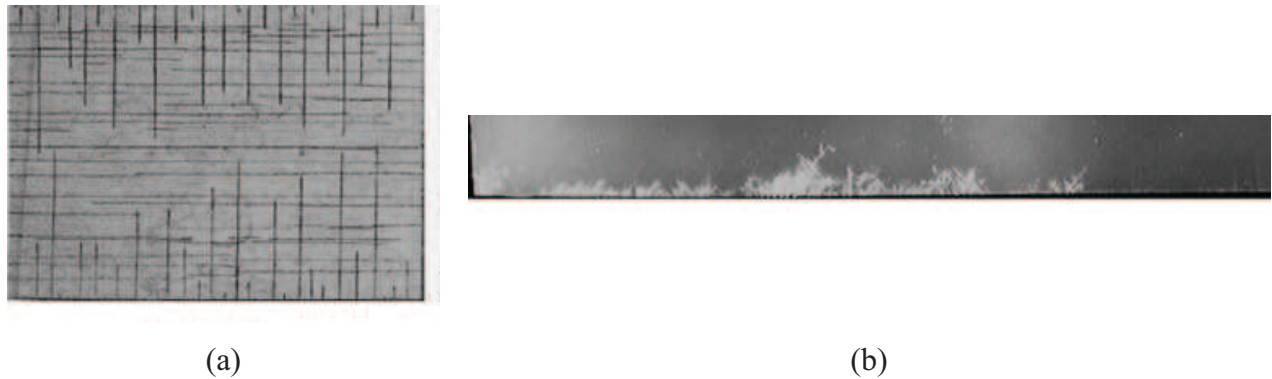
Figure 1.8 : Radiographies X de stratifiés composites : (a) fissures matricielles [ROU05] et (b) fissures matricielles et délaminages [HU10].

La radiographie X est également une méthode directe de visualisation de l'endommagement. Elle permet de détecter des fissures transverses ainsi que d'évaluer des surfaces de délaminage. Afin de faire apparaître les endommagements, il est nécessaire d'utiliser un opacifiant aux rayons X. Celui-ci est déposé sur les bords libres de l'éprouvette et pénètre par capillarité dans les endommagements débouchants. Des exemples de clichés X sont présentés sur la figure 1.8.

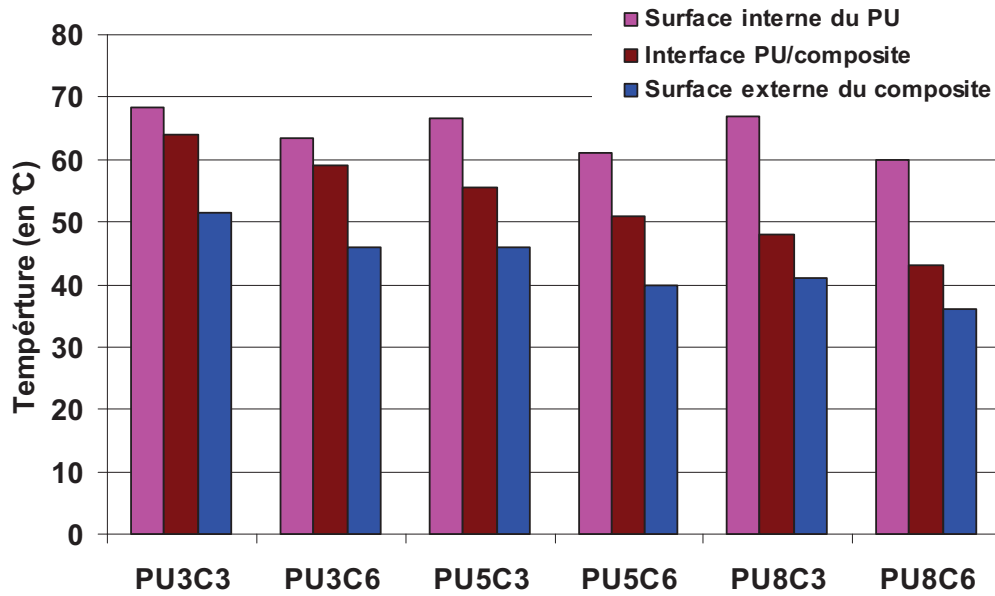
Figure 2.11 : Températures maximales atteintes à différentes profondeurs dans l'épaisseur du multicouche pendant un cycle de température pour les différentes épaisseurs de multicouches.

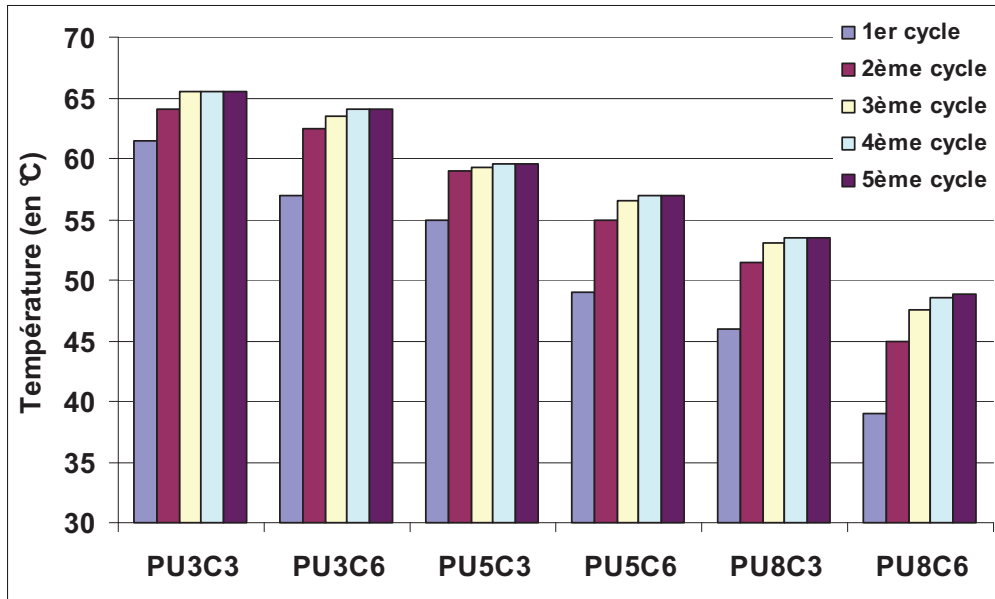
Figure 2.15 : Evolution de la température maximale atteinte à l'interface polymère/composite du multicouche au cours des cinq cycles de température appliqués pour les différentes épaisseurs de multicouches.

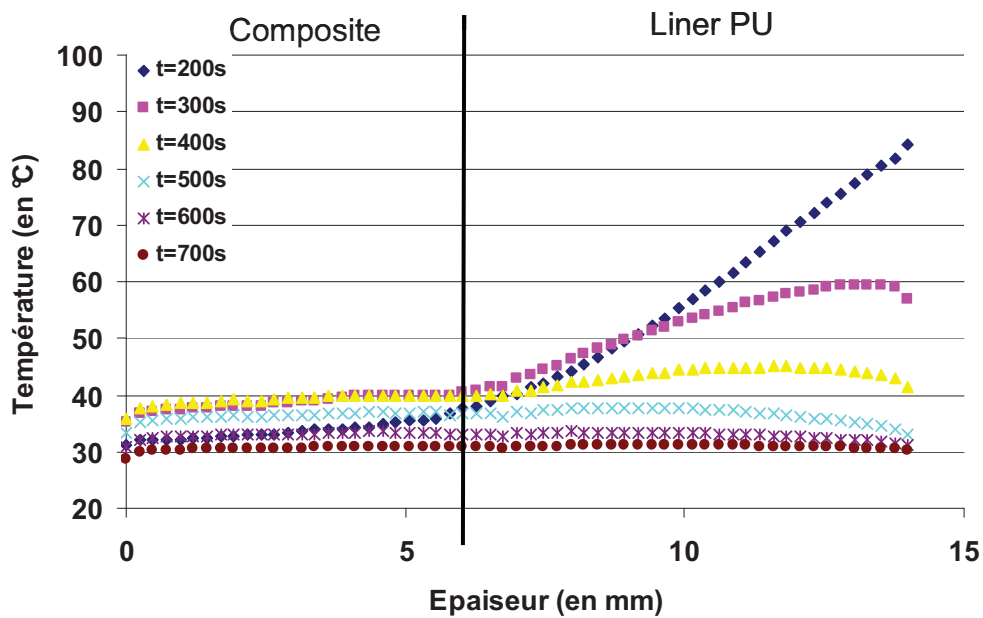
Figure 2.18 : Gradient de température dans l'épaisseur de l'éprouvette au cours du "refroidissement" à différents instants.

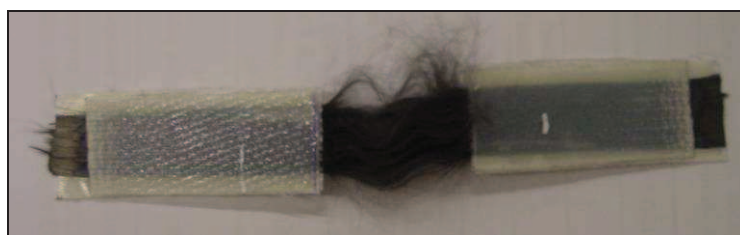
Figure 3.9 : Ruban de fibres de carbone rompu.

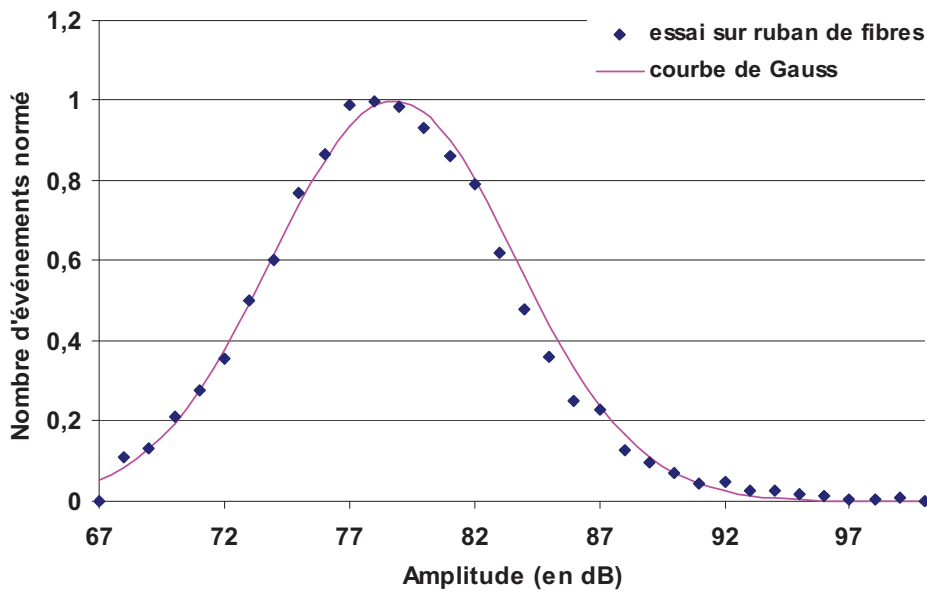
Figure 3.11 : Répartition des amplitudes des échos d'émission acoustique correspondant aux ruptures de fibres de carbone d'un ruban de fibres obtenues au cours d'un essai de traction quasistatique.

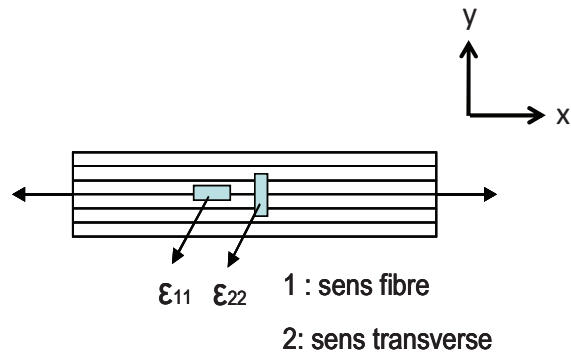
Figure 3.13 : Epreuve UD0 avec jauges.

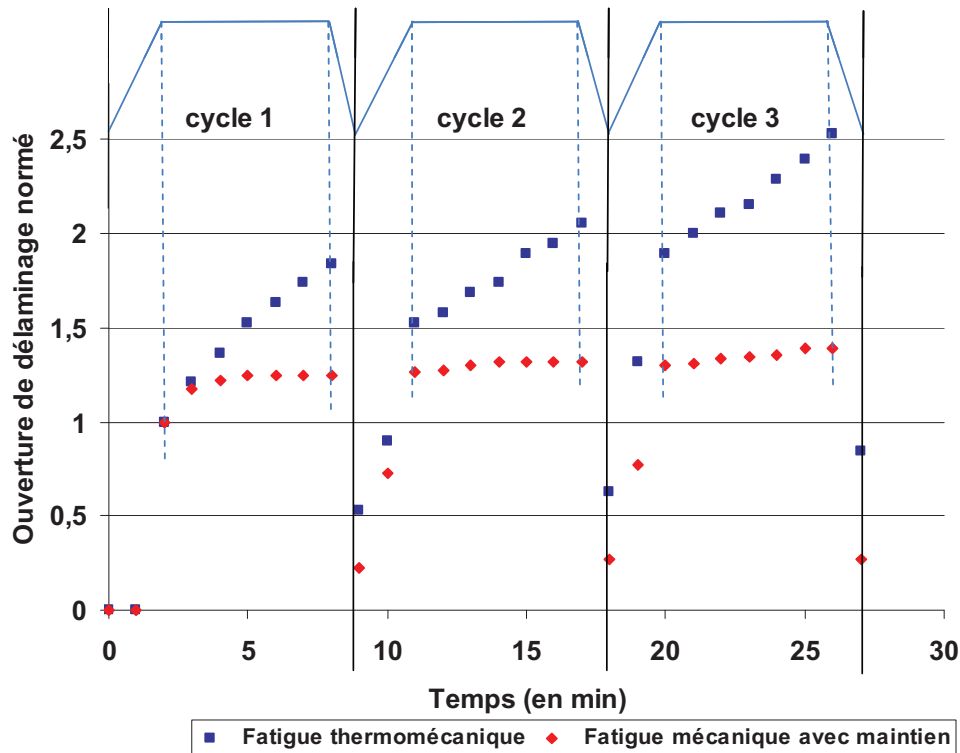
Figure 5.7 : Evolution de l'ouverture de délaminage au cours des trois premiers cycles de fatigue thermomécanique et de fatigue mécanique avec maintien à la charge maximale sur le drapage groupé.

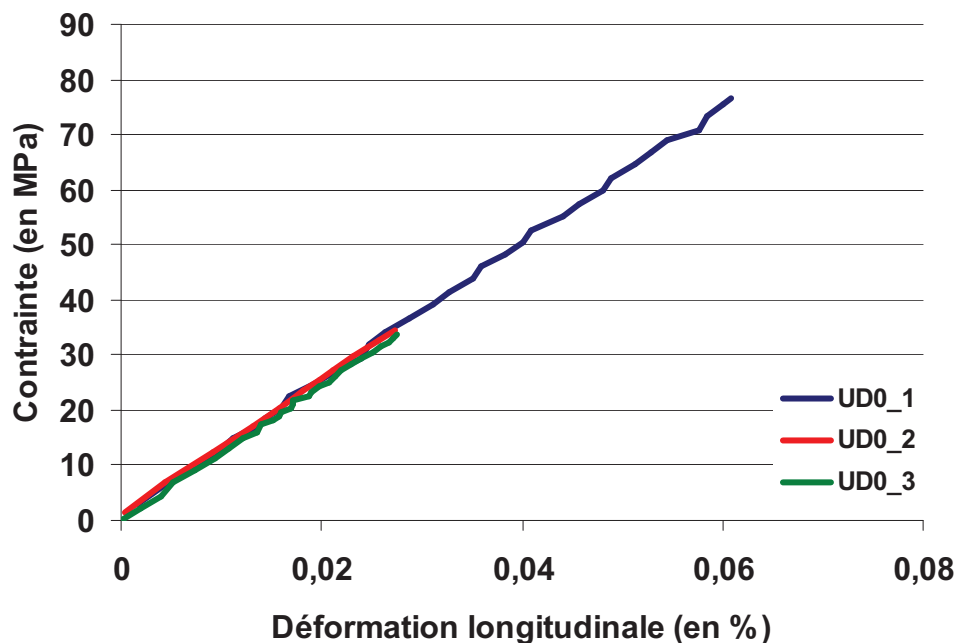
Figure A.1 : Courbes contrainte σ_{11} - déformations longitudinales ε_{11} enregistrées au cours d'essais de traction quasistatique sur des éprouvettes UD 0°.
