Caractérisation et prédiction des défauts d'aspect des ouvrants automobiles

THÈSE / UNIVERSITÉ DE BRETAGNE-SUD

Laboratoire d'Ingénierie des MATériaux de Bretagne
Université de Bretagne-Sud

Caractérisation et Prédiction des Défauts d'Aspect sur les Ouvrants Automobiles

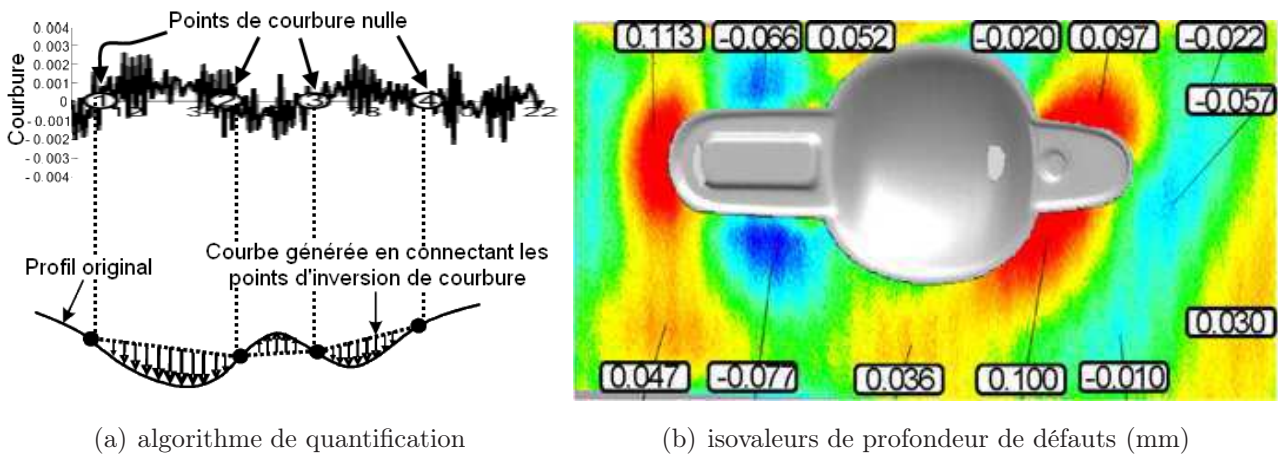
FIG. 1.4 – Méthode utilisée par Park et al. [9] pour la caractérisation de défauts d'aspect

Une valeur de courbure positive correspond à une concavité, les défauts d'aspect peuvent ainsi être localisés, cependant la courbure ne renseigne pas sur leur criticité. Pour obtenir une quantification, les points d'inversion de courbure sont reportés sur le profil original et servent d'extrémités à des lignes droites (Fig. 1.4(a)).

Park et al. font l'hypothèse que ces lignes droites constituent une courbe idéale sans défaut d'aspect. La différence de hauteur entre le profil original et la courbe idéale est considérée comme étant la profondeur des défauts d'aspect. En effectuant cette opération pour plusieurs profils horizontaux, un contour de la profondeur des défauts d'aspect a été tracé sur la figure 1.4(b). On observe une bonne corrélation de la position des défauts avec le pierrage expérimental de la figure 1.1(a). Le principe de cette méthode est intéressant, mais il est appliqué sur un signal de

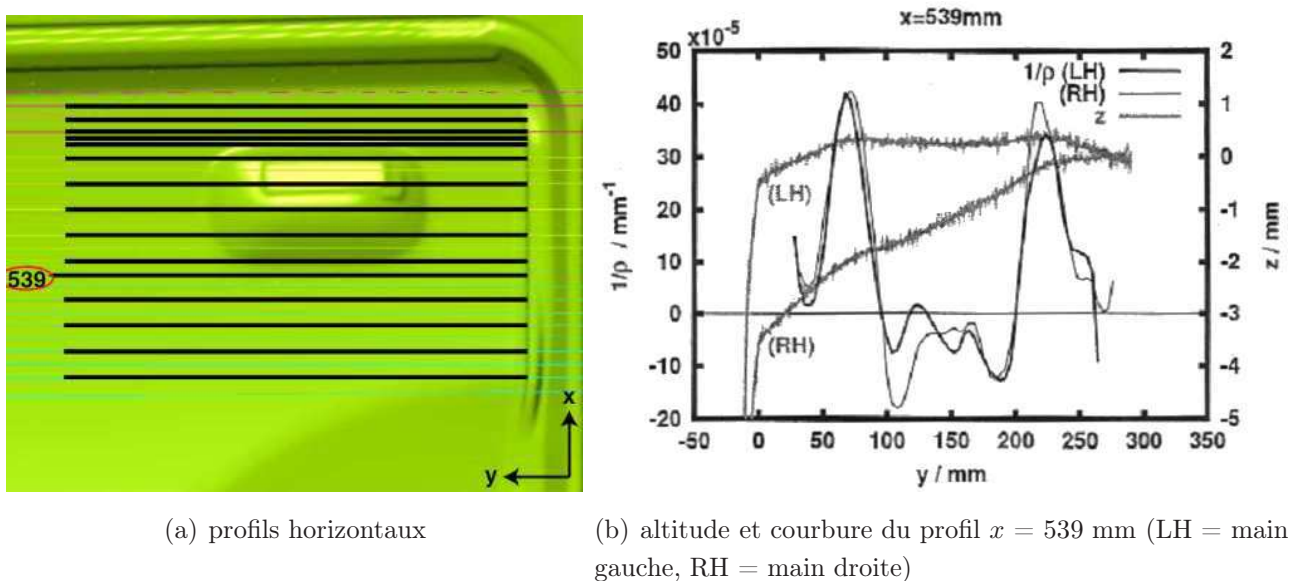
FIG. 1.5 – Position et traitement de profils horizontaux sur une poignée de porte [14]

Fukumura et al. [14] ont aussi utilisé des profils horizontaux sur une poignée de porte (Fig. 1.5(a)) pour en extraire la courbure. La figure 1.5(b) montre l'altitude et la courbure d'un profil situé en dessous du contre-embouti de la poignée ($x = 539$ mm). La méthode de calcul de courbure n'est pas précisée. Les pics de courbure sont interprétés comme des changements géométriques brusques associés à des défauts d'aspect. La méthode de caractérisation expérimentale de Fukumura et al. étant basée sur l'interprétation de profils de courbure sans critère pour la détection d'un défaut d'aspect, elle manque d'objectivité. De plus, aucune caractérisation des défauts d'aspect n'est effectuée.

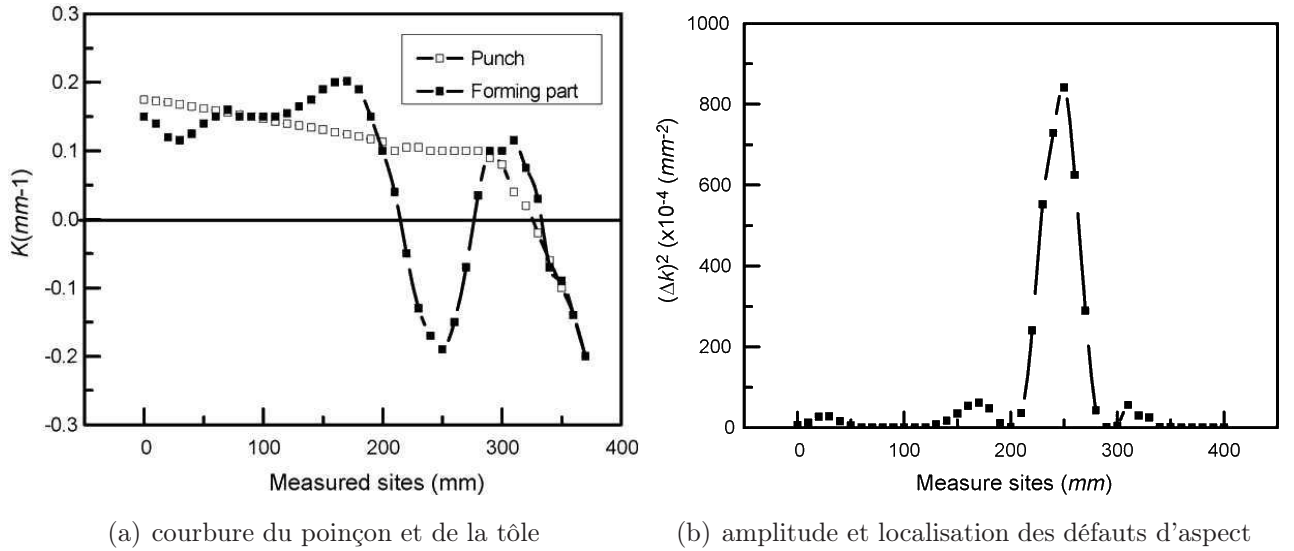
FIG. 1.9 – Application du critère d'évaluation de défaut d'aspect en 2D proposé par Sun et al. [15] sur un profil (position non précisée) d'une tôle doublement courbée

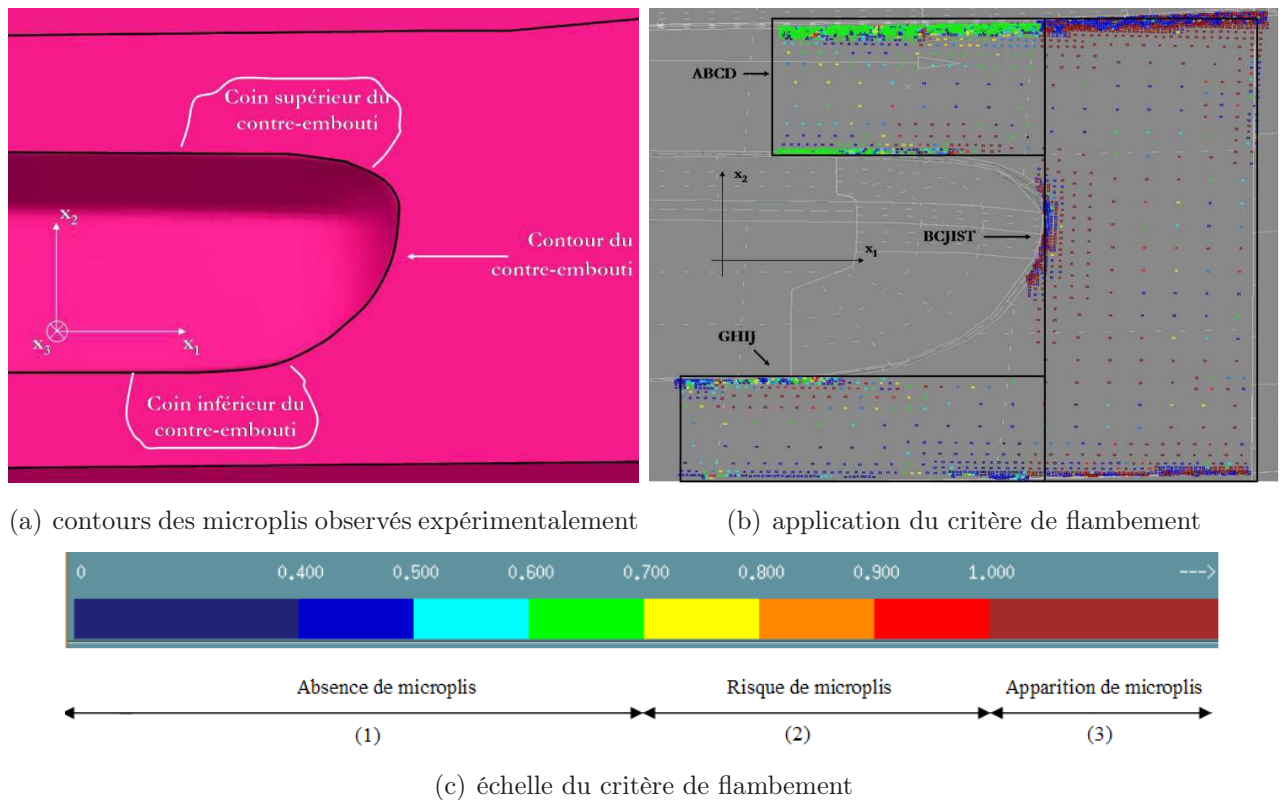
FIG. 1.14 – Comparaison de la détection expérimentale de microplis et de leur prédiction par critère de flambement de plaques [28]

Eid [28] a étudié la modélisation numérique des défauts d'aspect avec une approche d'analyse du flambage pour définir un critère d'apparition. L'hypothèse de départ est que ces microplis sont provoqués par des flambages locaux. La théorie de von Kármán [29] est utilisée pour développer un critère de flambage applicable à des plaques rectangulaires ou annulaires. Afin d'appliquer ce critère de flambage sur une pièce réelle, la surface est divisée en plaques dont les caractéristiques géométriques doivent, d'une part respecter la géométrie de la pièce et d'autre part, avoir des dimensions proches des microplis mesurés expérimentalement. Les dimensions dépendent aussi des concentrations de contraintes résiduelles dans la pièce après retour élastique. Des conditions aux limites sont appliquées aux frontières des plaques, elles sont déterminées par la géométrie de la pièce et le découpage. A partir des dimensions de la plaque, des conditions aux limites et des paramètres matériau, une contrainte limite de flambage est calculée analytiquement. Le rapport entre la contrainte critique d'une plaque et les contraintes résiduelles après retour élastique de chaque élément de la plaque constitue un critère de flambage. Quand ce rapport est supérieur à un, il y a une forte probabilité de flambage, donc de défaut d'aspect.

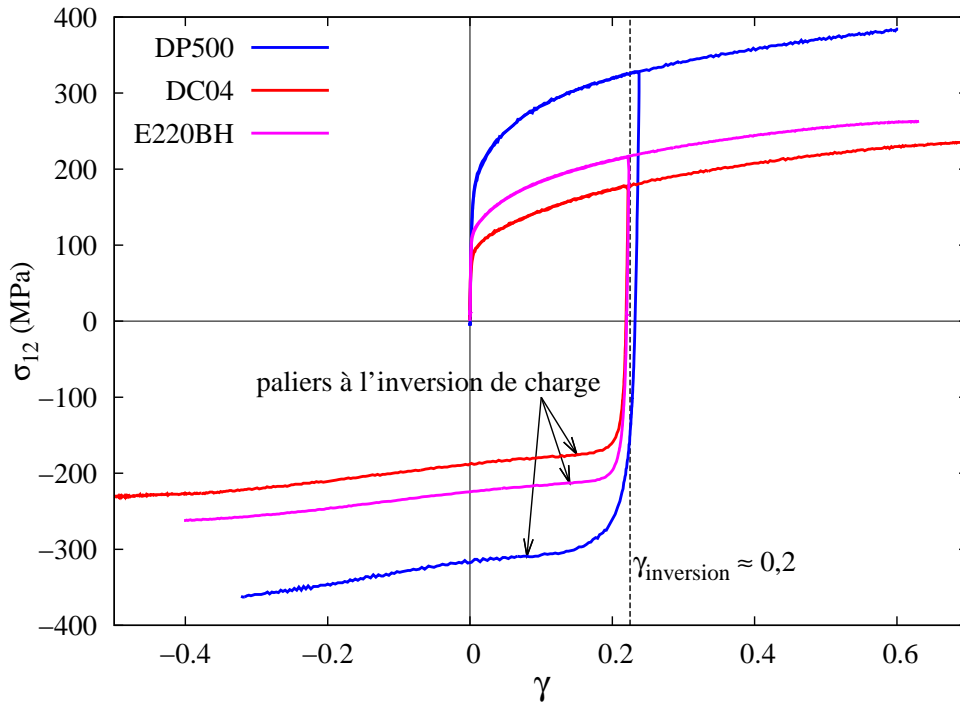
FIG. 2.8 – Evolution de σ_{12} en fonction de γ pour des essais de cisaillement monotones et avec inversion de charge dans la DL

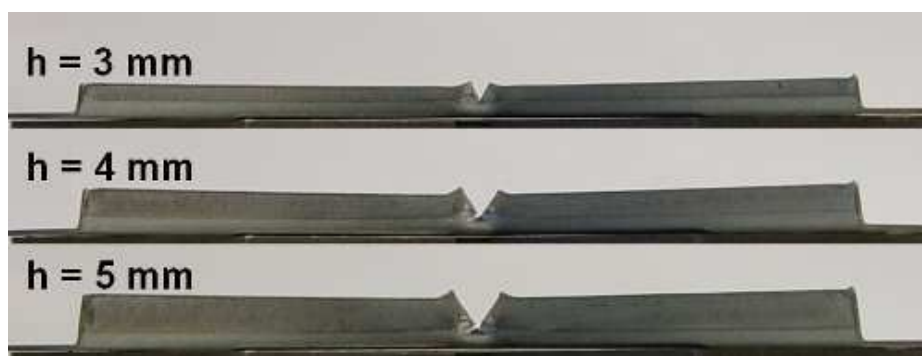
Le bord tombé des éprouvettes en DP500 présente une déchirure au niveau du rayon de raccord pour toutes les hauteurs de bord (Fig. 3.31). Les éprouvettes à hauteur de bord réduite ont été conçues pour éviter ces déchirures, ce qui est le cas car l'intégrité du bord tombé dans cette configuration est conservée pour les trois hauteurs de bord (Fig. 3.32).

FIG. 3.31 – Intégrité du bord tombé sur les éprouvettes en DP500 à hauteur de bord constante

Les efforts de tombage sont comparés avec ceux des éprouvettes à hauteur de bord constante égale à 4 mm. Avec le rayon de raccord de 4 mm cette géométrie subit une déchirure du bord tombé au niveau du rayon de raccord pendant le tombage (Fig. 3.31), la partie de déchargement de la courbe force-déplacement ne pourra donc pas être comparée. La figure 3.51 montre qu'avec un rayon de raccord de 10 mm la pente en charge est moins prononcée et conduit à un pic d'effort inférieur à celui mesuré avec un rayon de raccord de 4 mm. De plus, comme il n'y a pas de déchirure, la décharge a une allure symétrique à la charge et conduit à un palier d'effort similaire à celui du rayon de raccord de 4 mm.

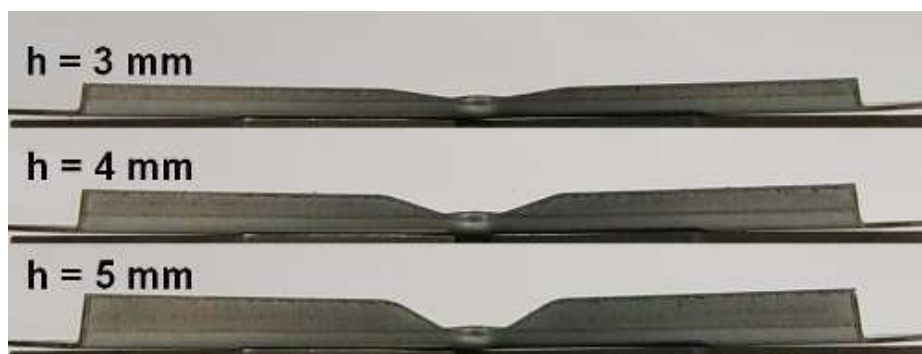
FIG. 3.32 – Intégrité du bord tombé sur les éprouvettes en DP500 à hauteur de bord réduite

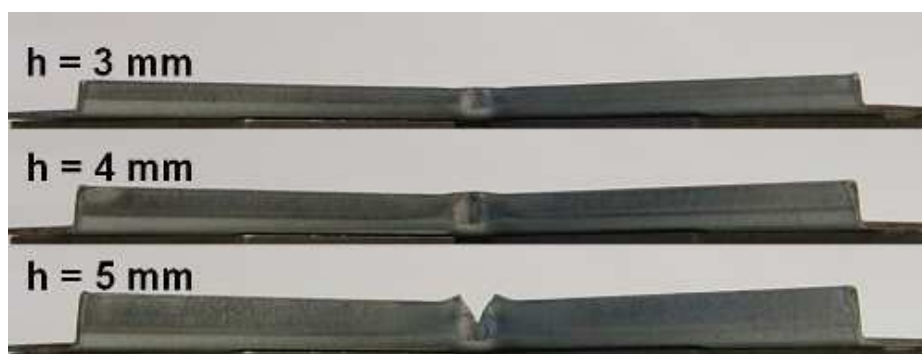
Le DC04 présente une meilleure formabilité que le DP500. En effet, le bord tombé n'est déchiré au niveau du rayon de raccord qu'à partir de 5 mm de hauteur de bord (Fig. 3.33).

FIG. 3.33 – Intégrité du bord tombé sur les éprouvettes en DC04

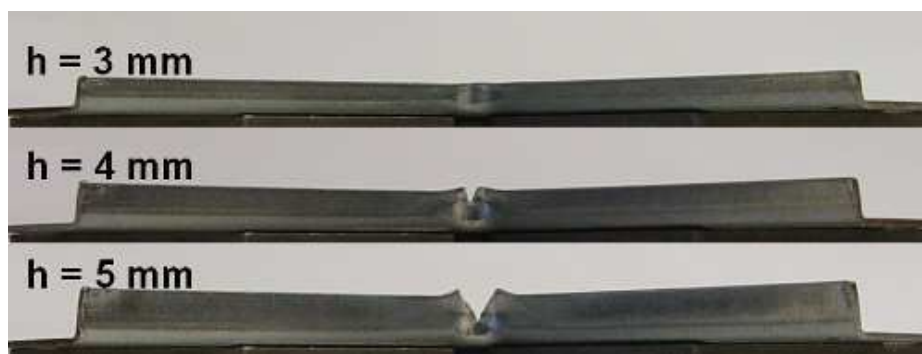
Le E220BH a une position intermédiaire entre les deux autres matériaux, il présente une meilleure formabilité que le DP500 mais moins bonne que le DC04 : son bord tombé présente une déchirure au niveau du rayon de raccord à partir de 4 mm de hauteur de bord (Fig. 3.34).

FIG. 3.34 – Intégrité du bord tombé sur les éprouvettes en E220BH

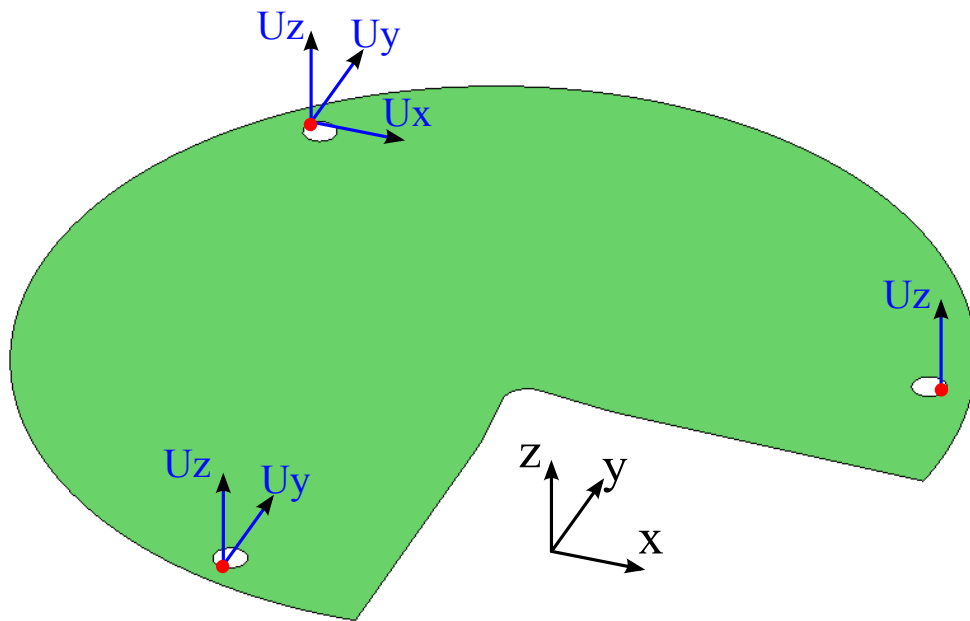
FIG. 4.5 – Conditions aux limites imposées pendant la simulation du retour élastique

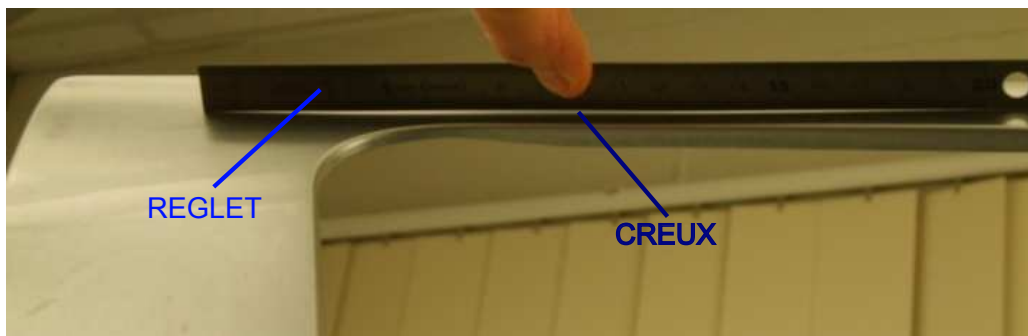
La première méthode est applicable au pied de la machine. Elle consiste à poser un réglet supposé rectiligne sur la surface de la pièce (Fig. 5.2) et à chercher les zones où la lumière passe sous le réglet, ce qui correspond à un creux. Ici on observe un creux qui fait toute la longueur du réglet, soit environ 21 cm.

FIG. 5.2 – Visualisation du défaut d'aspect sur le coin de cadre A51 avec un réglet

moyen. La figure 5.5(a) montre l'étendue de la zone digitalisée, elle couvre 350 mm le long du montant horizontal et 180 mm le long du montant vertical. Le bruit du signal a été estimé en disposant deux droites enveloppes sur un profil plat (Fig. 5.5(b)), il est d'environ 0,1 mm sur une longueur de 30 mm. Les défauts d'aspect étant réputés avoir une profondeur de quelques dizaines de micromètres, cette valeur de bruit paraît trop importante. Cependant l'importance du jour entre le régleet et la tôle sur la figure 5.2 donne à penser que le défaut aura ici une profondeur de quelques dixièmes de millimètre.
