# Impacts des stratégies d'exploitation de réseaux intérieurs sur la durabilité de canalisations d'eau chaude

THÈSE

Discipline : Sciences des Matériaux

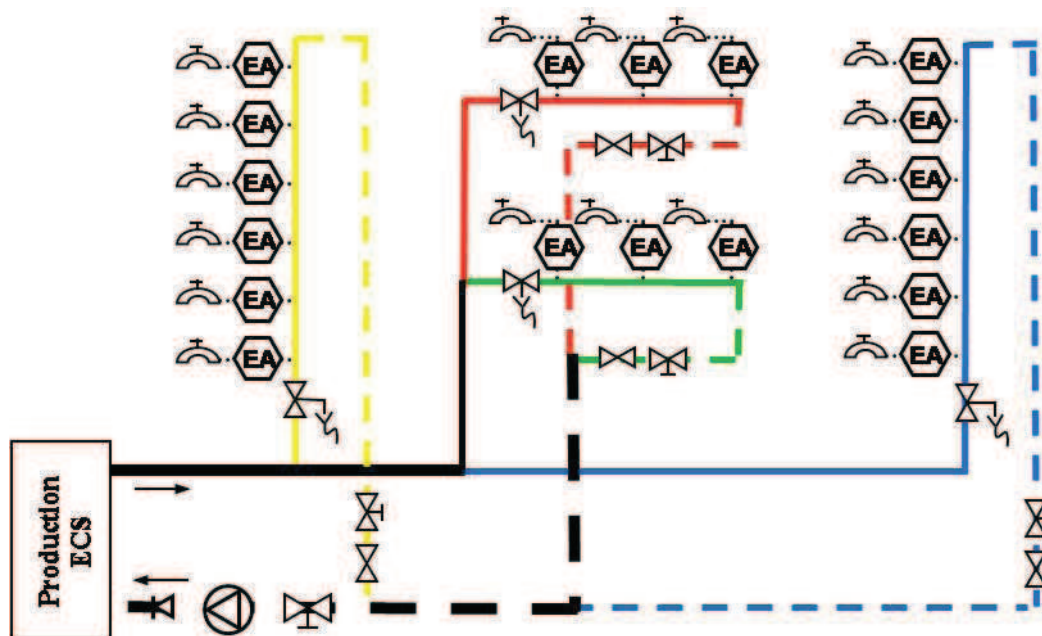
l'organe de réglage **[10]**. La figure 1 présente de manière schématique un circuit fermé d'eau chaude sanitaire.

Figure 1 : Illustration des boucles (jaune, rouge, vert et bleu), EA correspondant à une vanne d'arrêt plus un clapet de non retour de type EA **[10]**.

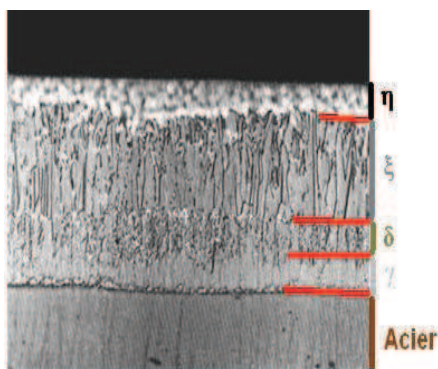
Le revêtement galvanisé n'est pas un simple dépôt de zinc à la surface de l'acier. Il est constitué, entre sa couche interne (fer) et externe (zinc), de composés intermétalliques caractérisés par un alliage de fer et de zinc dont l'épaisseur courante est de 55  $\mu\text{m}$ . En effet, il se produit une réaction métallurgique de double diffusion entre le zinc et le fer qui conduit à la formation de couches d'alliages Fe-Zn avec des compositions différentes en fonction de la distance à l'acier (figure 4 et tableau 3) **[27]**.

Figure 4 : Vue en coupe transversale de phases formées après la galvanisation de l'acier.

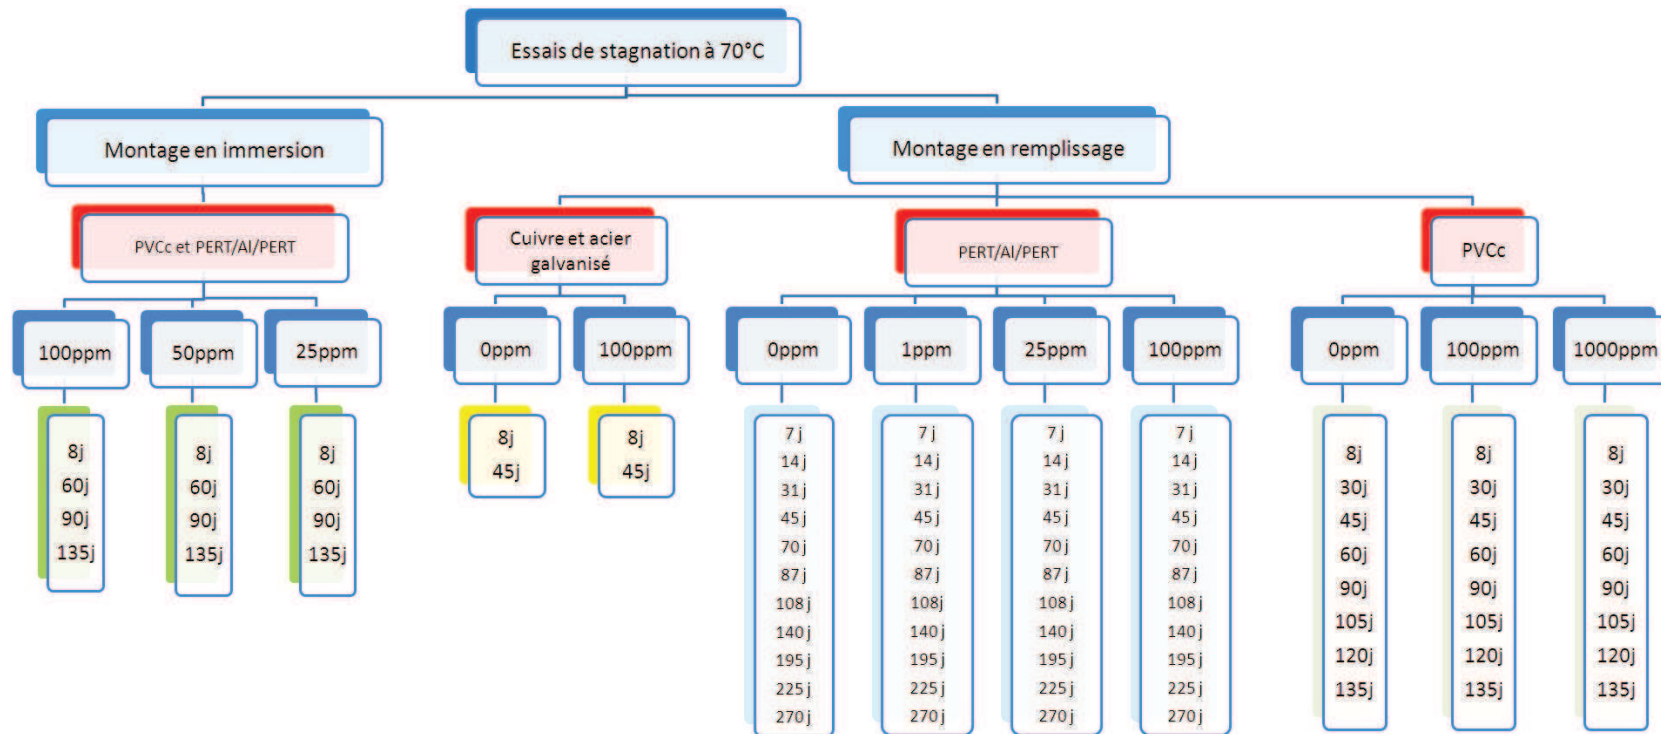
Figure 8: Expériences de vieillissement réalisées en mode statique.

Les polymères, plus résistants que les métaux aux conditions d'étude en première approche, ont subi des durées de vieillissement plus importantes. Le PERT/Al/PERT et le PVCc ont été testés avec de l'eau ultrapure chlorée (25, 50 et 100 ppm) pendant 135 jours. Ensuite, le PERT a été testé avec l'eau du réseau sans et avec ajout de désinfectant (1, 25 et 100 ppm) pendant 270 jours. Concernant le PVCc, des essais ont été menés avec de l'eau du réseau sans ou avec l'ajout du désinfectant (100 et 1000 ppm) pendant 135 jours. Des concentrations plus élevées en hypochlorite de sodium ont été utilisées pour le PVCc car des essais préliminaires ont révélé une très bonne tenue de ce matériau en contact avec des faibles teneurs en désinfectant.

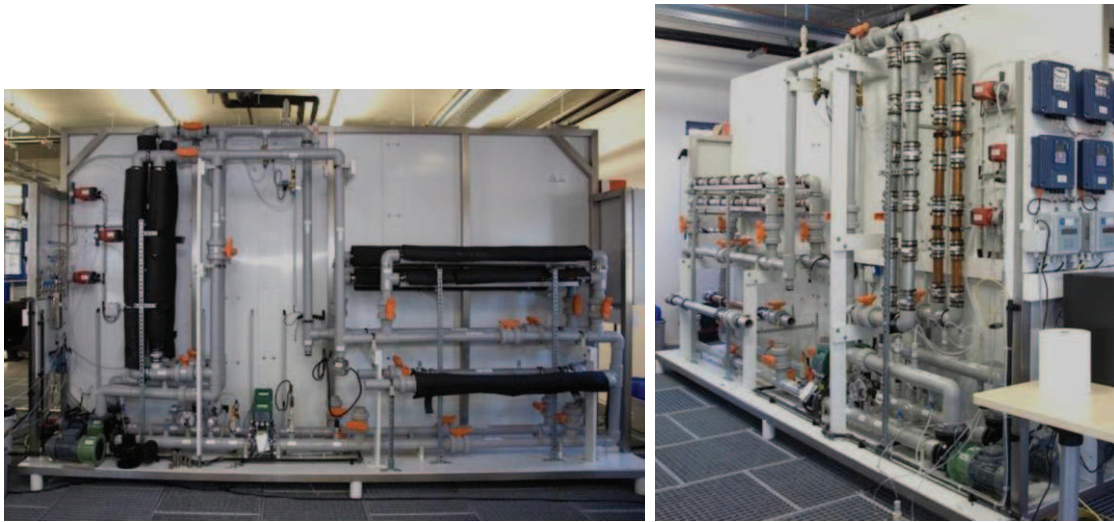
Figure 9 : Ligne de cuivre sans injection du filmogène et ligne d'acier galvanisé de référence (a). Lignes de cuivre et acier galvanisé avec injection du filmogène (b).

Une analyse factorielle a été formulée afin de trouver le nombre minimal de lignes nécessaires permettant de tester les quatre matériaux de notre étude et l'efficacité du traitement filmogène. La contrainte la plus importante était que le cuivre et l'acier galvanisé ne peuvent pas être placés dans la même ligne car les ions cuivriques accélèrent la corrosion de l'acier galvanisé [3]. Cette contrainte impose la construction de quatre lignes indépendantes : cuivre avec et sans filmogène, et acier galvanisé avec et sans filmogène. Le PERT/Al/PERT et le PVCc peuvent se placer dans la même ligne, aucune interaction entre ces deux matériaux n'est attendue. Par conséquent, cinq lignes d'étude sont nécessaires. De plus, trois lignes de référence, fonctionnant à 50°C et 1 ppm, (une en cuivre, une en acier galvanisé et une dernière mixte avec le PERT et le PVCc), étaient requises. En résumé, le banc d'essais a été constitué de huit lignes, trois lignes de référence (1 ppm de chlore et 50°C) et cinq lignes d'essais (figure 9 et figure 10).

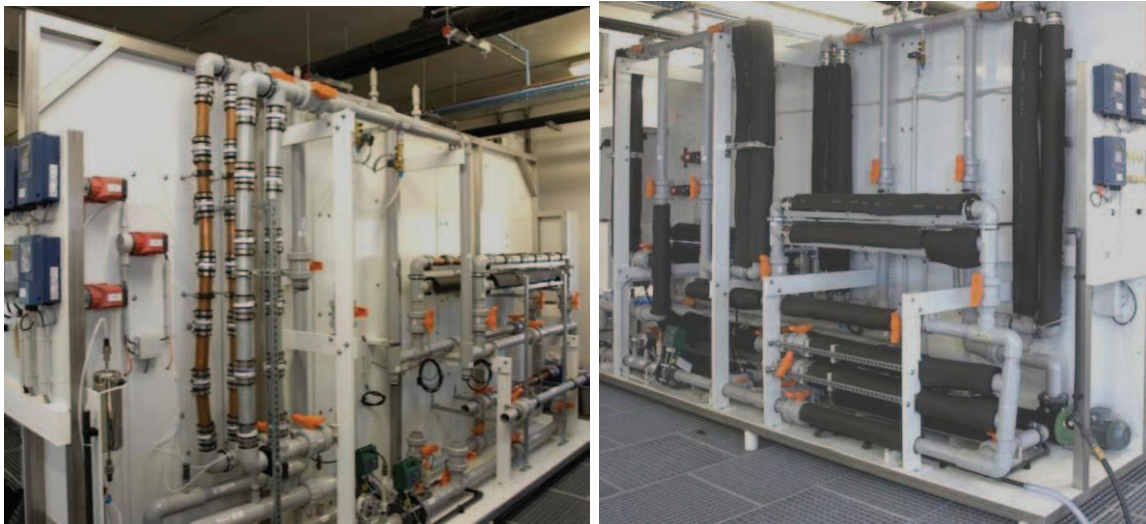
Figure 10 : Ligne d'acier galvanisé sans injection de filmogène et ligne de cuivre de référence (a). Lignes doubles PERT/Al/PERT et PVCc d'étude et de référence (b).

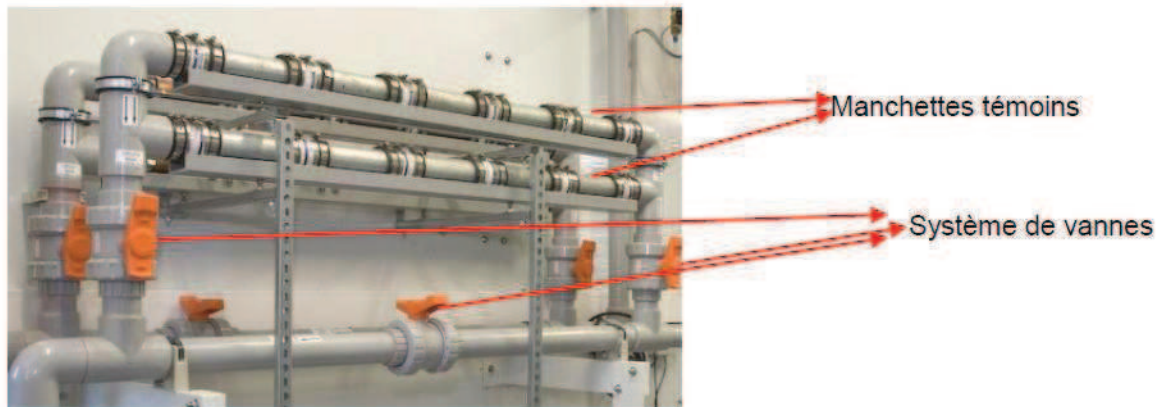
Les manchettes témoins sont destinées à être prélevées périodiquement. Ces manchettes sont au nombre de 24 pour les lignes de référence (12 horizontales et 12 verticales), et au nombre de 20 pour les lignes d'étude (10 horizontales et 10 verticales). Les manchettes sont disposées en deux séries parallèles sur un bipasse (figure 12).

Figure 12 : Manchettes horizontales en acier galvanisé avec injection de filmogène.

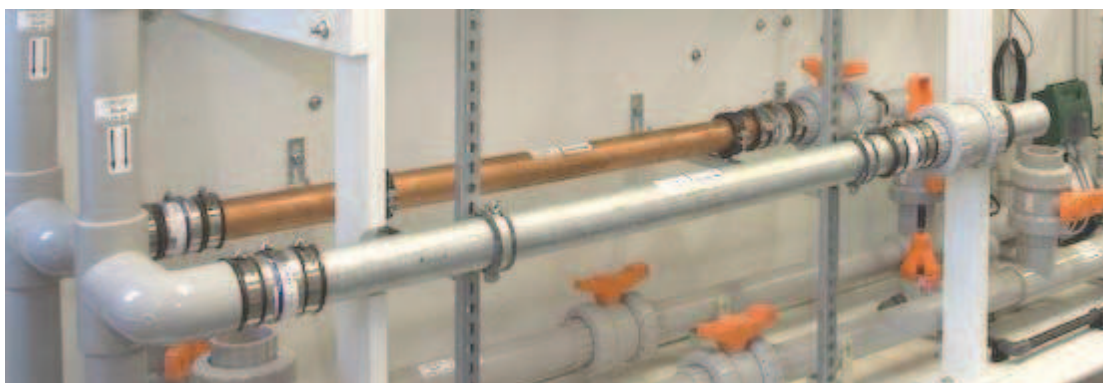
Le bras mort est conçu afin de créer une zone de stagnation. Même si les zones de stagnation sont à éviter sur les réseaux d'eau chaude sanitaire, il est très difficile de les éliminer entièrement à cause des défauts de conception hydraulique ou de modifications du réseau suite à des travaux. Un bras mort du matériau à étudier et d'une longueur d'un mètre fait donc partie de chaque ligne (figure 13).

Figure 13 : Bras morts en acier galvanisé et cuivre.

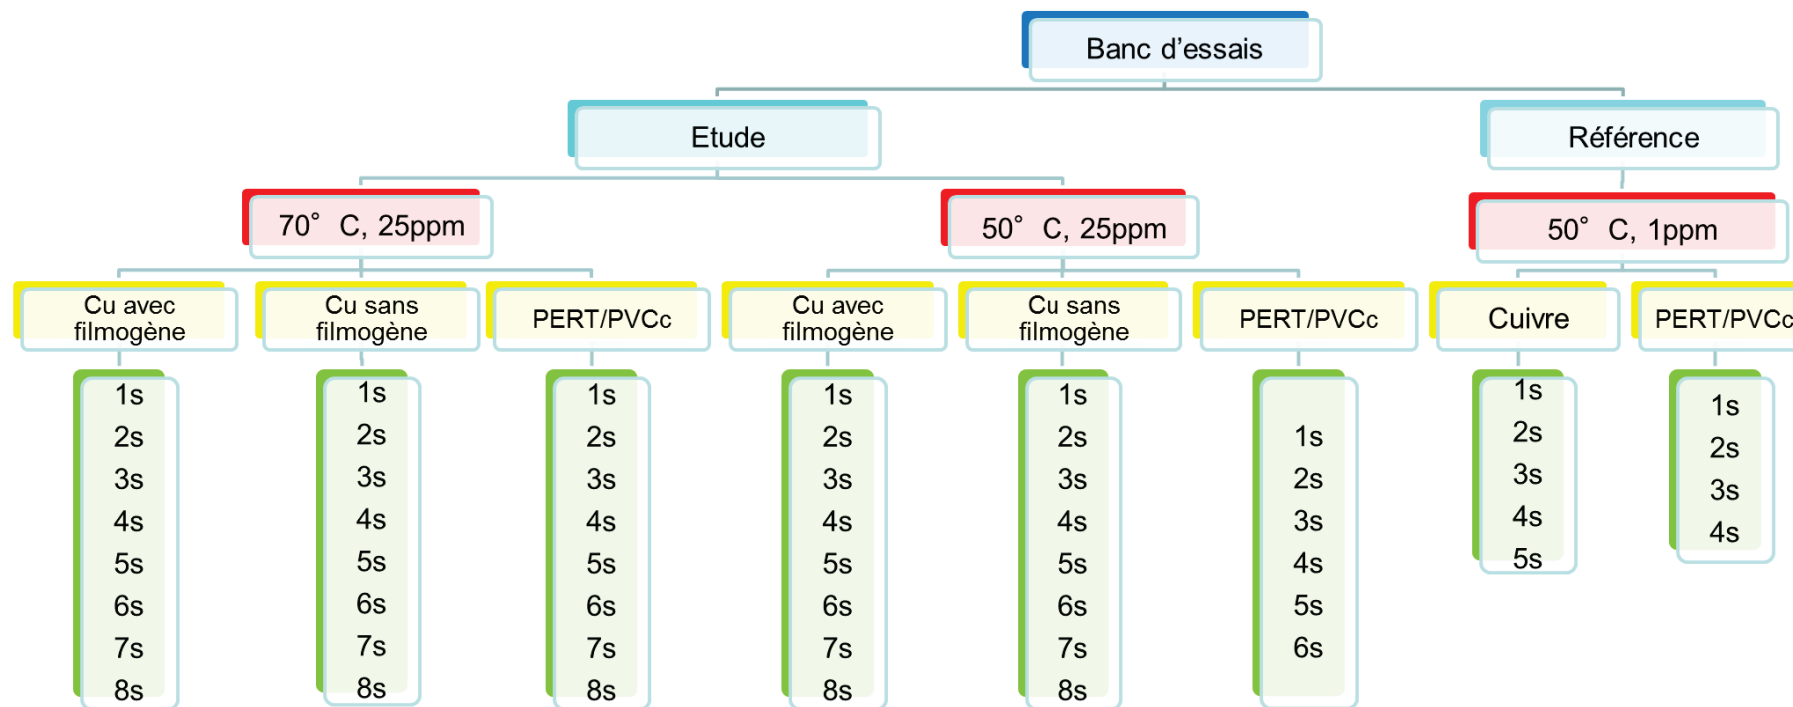
Figure 14 : Expériences réalisées en dynamique sur le banc d'essais.

A cause des difficultés rencontrées lors de la mise en route du banc d'essais, seule la mise en route de 5 lignes a été assurée. L'acier galvanisé, étant le matériau le plus étudié et compte tenu qu'il s'installe peu sur les réseaux d'eau chaude sanitaire, a été mis de côté dans l'étude en dynamique. Nous avons alors porté notre attention sur l'étude du cuivre et des deux matériaux polymères. Les différents contretemps rencontrés ont aussi beaucoup limité la durée des essais. La figure 14 présente les expériences de vieillissements réalisées, ainsi que les prélèvements réguliers effectués lors de ces essais.

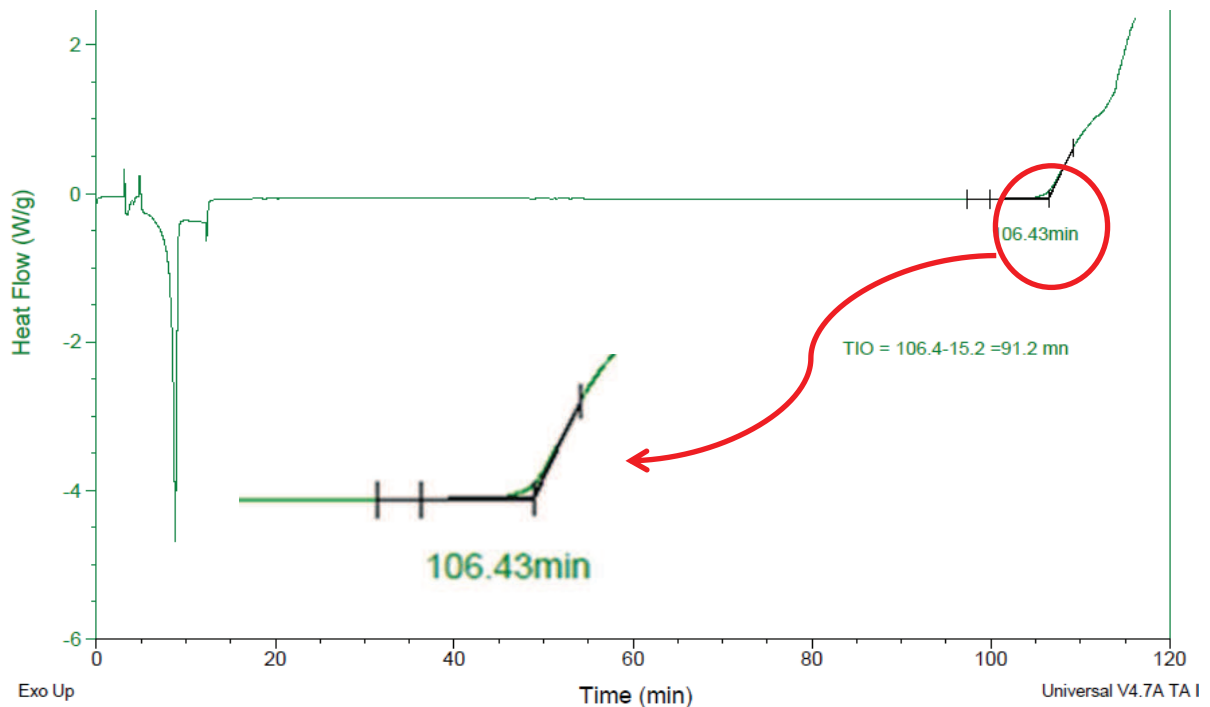
Sur le thermogramme, l'OIT est obtenu par l'intersection entre la tangente de la ligne de base et celle du pic exothermique, comme le montre la figure 15.

Figure 15 : Approche expérimentale pour la détermination de l'OIT.

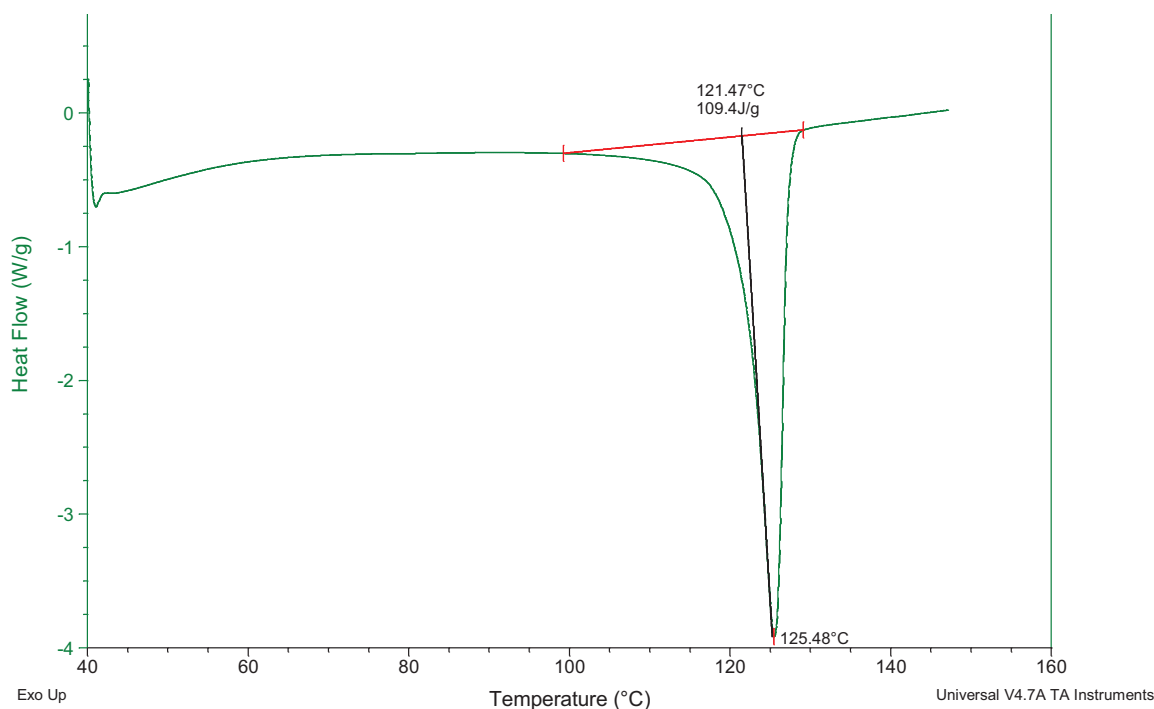
Figure 16 : Approche expérimentale pour l'obtention de la température de fusion du PERT et la chaleur dissipée par la fusion.

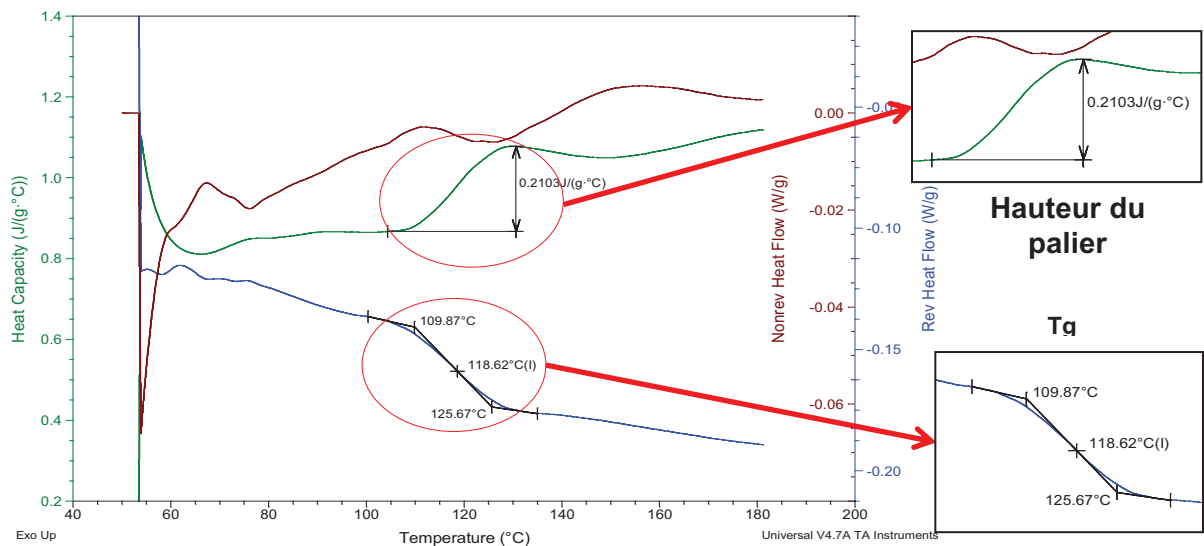
Figure 17 : Thermogramme montrant la  $T_g$  et la hauteur du palier de la transition vitreuse acquise sur le signal réversible.

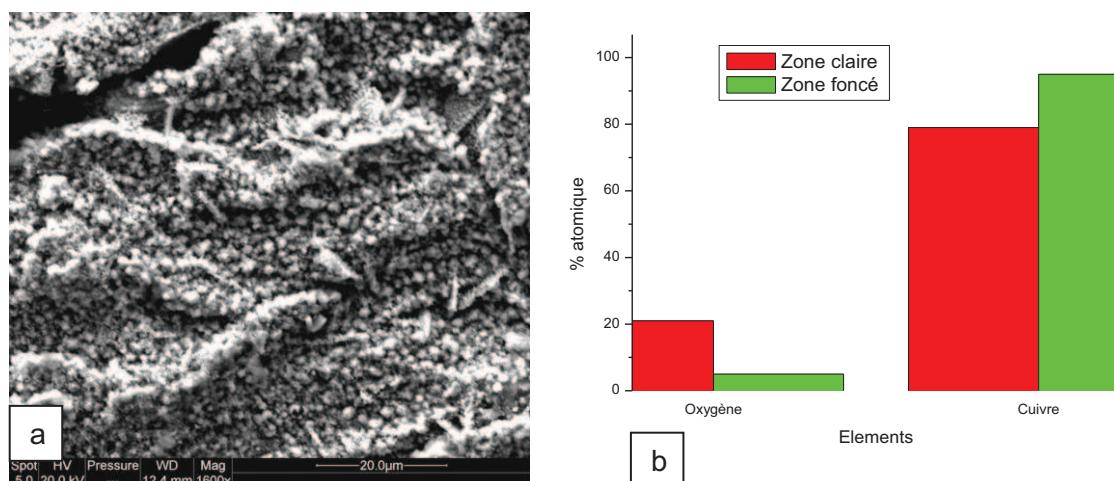
Figure 29 : Image MEB et analyses EDS d'un échantillon vieilli à 100 ppm EDJ.

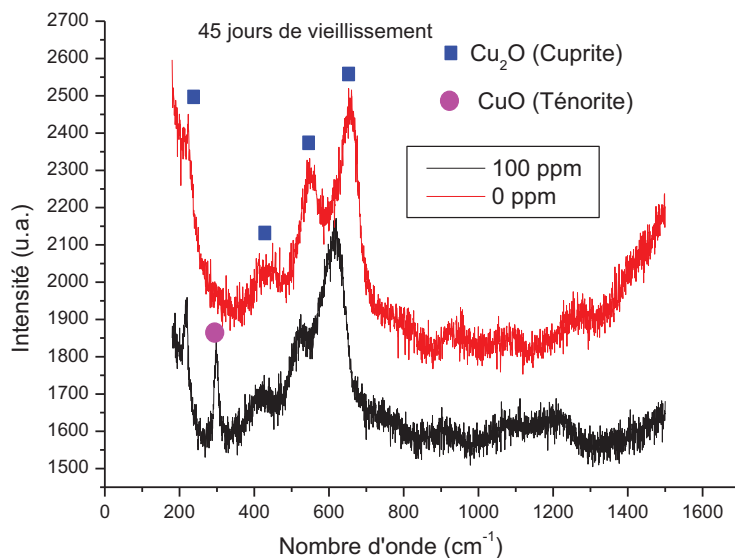
Figure 30 : Spectres Raman des échantillons de cuivre vieillis en stagnation pendant 45 jours à 0 et 100 ppm EDJ.

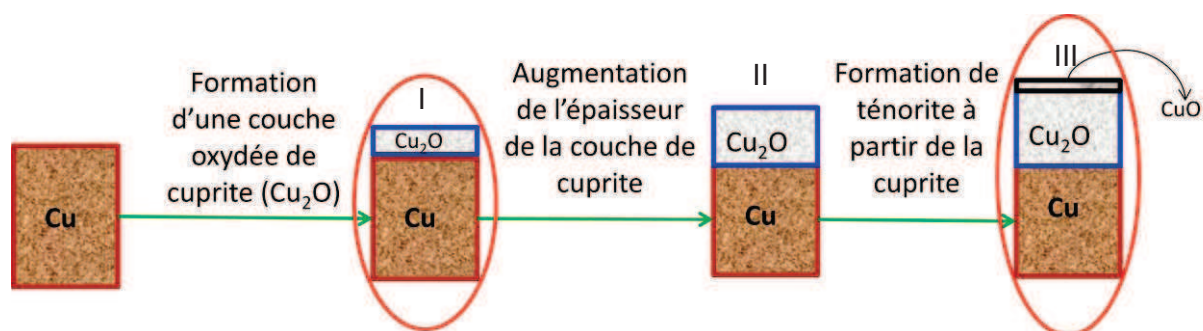
Figure 31 : Séquence d'oxydation du cuivre pour les essais réalisés en conditions de stagnation.

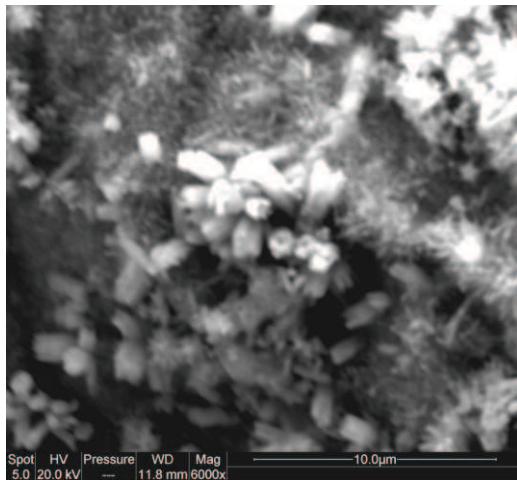
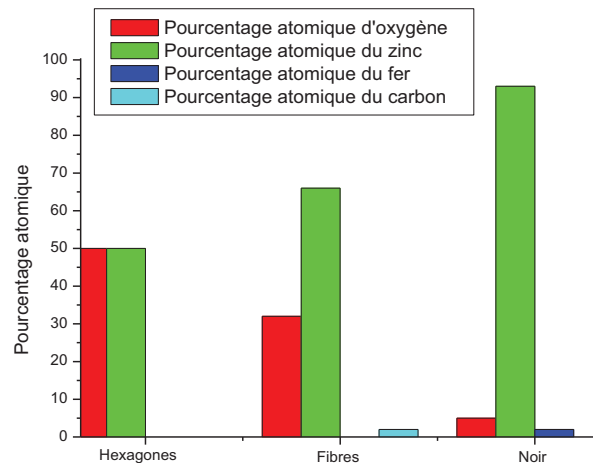
Figure 32 : Image MEB et analyses EDS correspondants à un échantillon d'acier galvanisé vieilli 8 jours à 100 ppm EDJ.

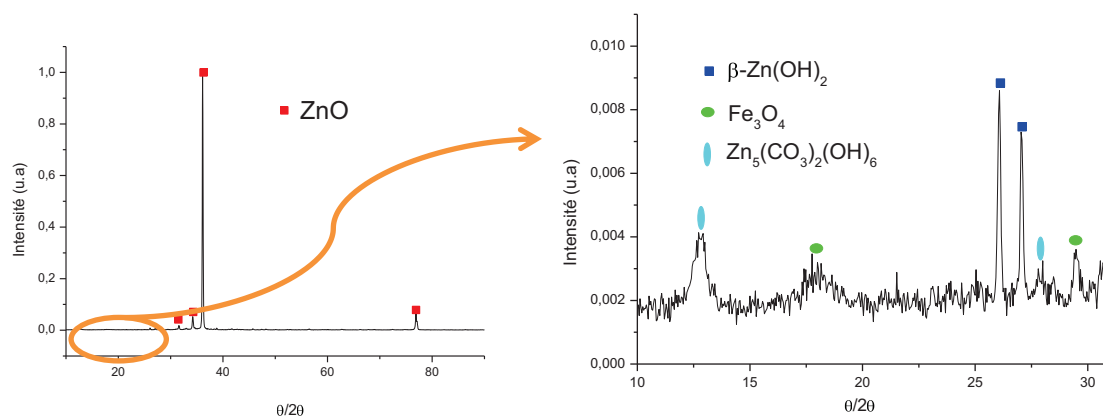
Figure 33 : Diffractogramme X d'un échantillon d'acier galvanisé vieilli à 70°C et 0 ppm EDJ.

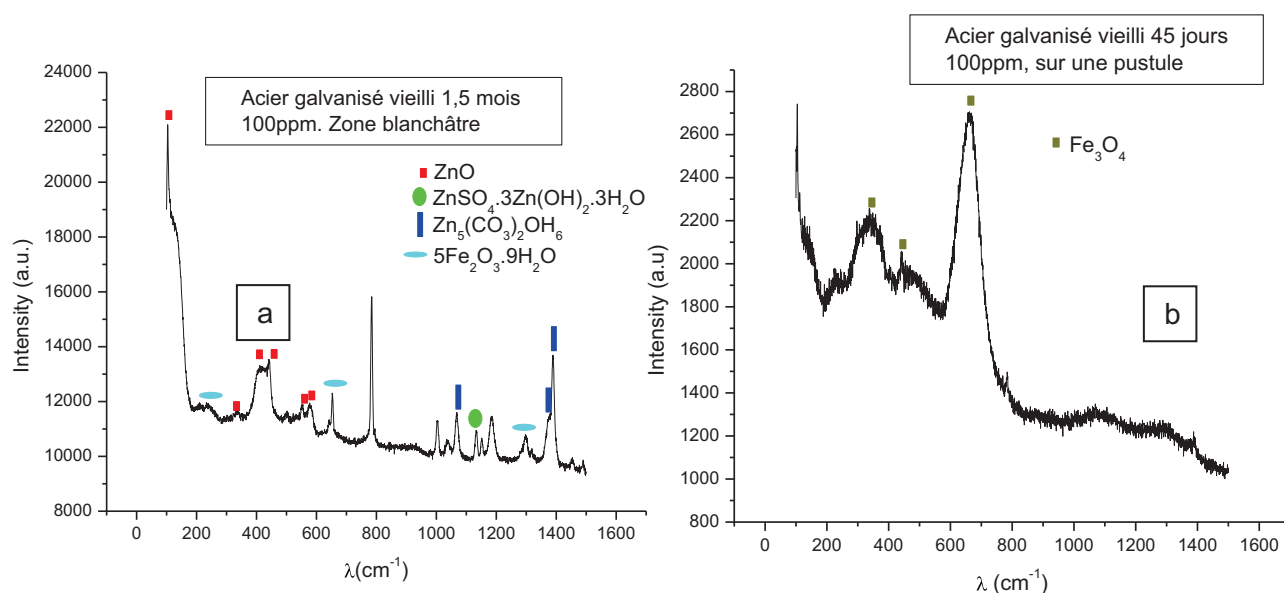
Figure 34 : Spectre Raman sur la zone blanchâtre de l'acier galvanisé vieilli 45 jours à 100 ppm EDJ (a). Spectre Raman sur une pustule de l'acier galvanisé vieilli 45 jours à 100 ppm EDJ (b).

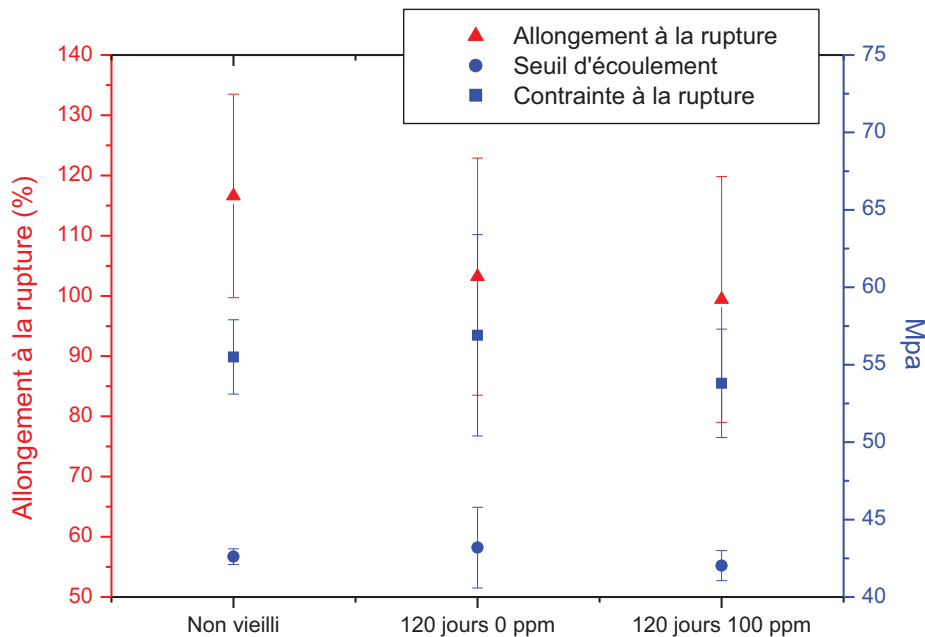
Figure 44 : Résultats des essais de traction sur les échantillons en PVCc non vieilli et vieillis pendant 120 jours à 0 et 100 ppm EDJ.

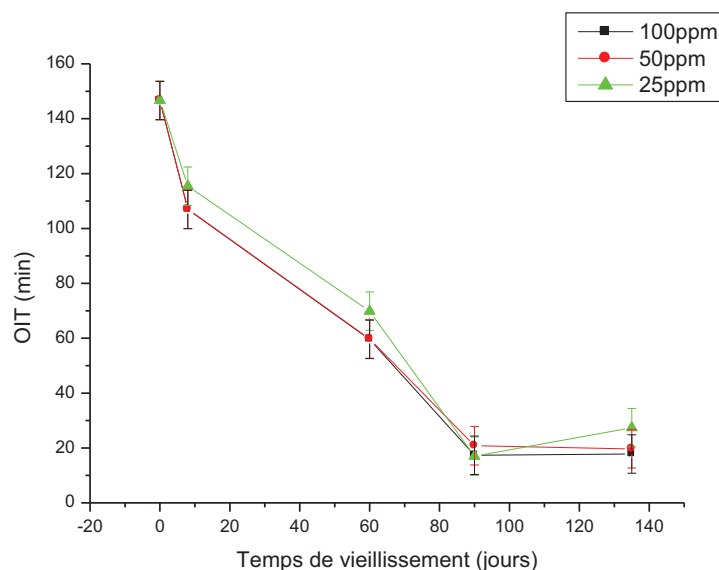
Figure 46 : Evolution de l'OIT sur la surface du PERT en fonction du temps de vieillissement et de la concentration de désinfectant. (PERT vieilli avec les solutions préparées avec l'eau ultra-pure).

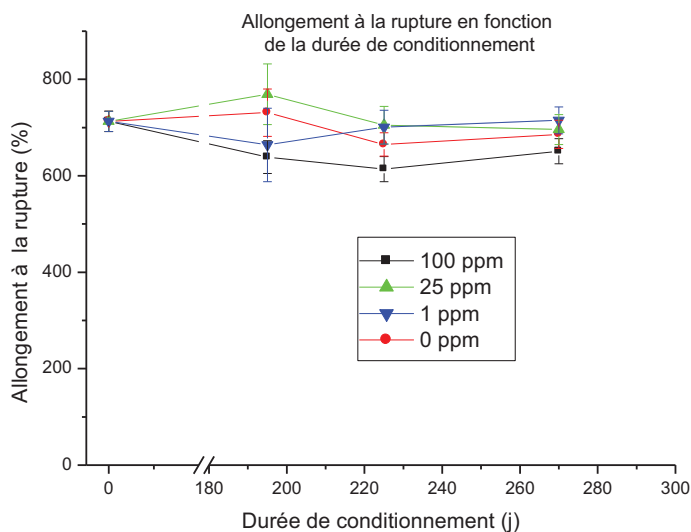
Figure 60 : Allongement à la rupture en fonction du temps de vieillissement des échantillons vieillis en stagnation.

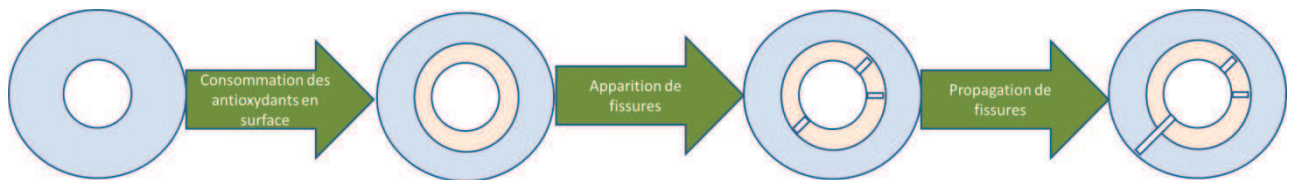
Figure 61 : Proposition de mécanisme de dégradation du PERT.

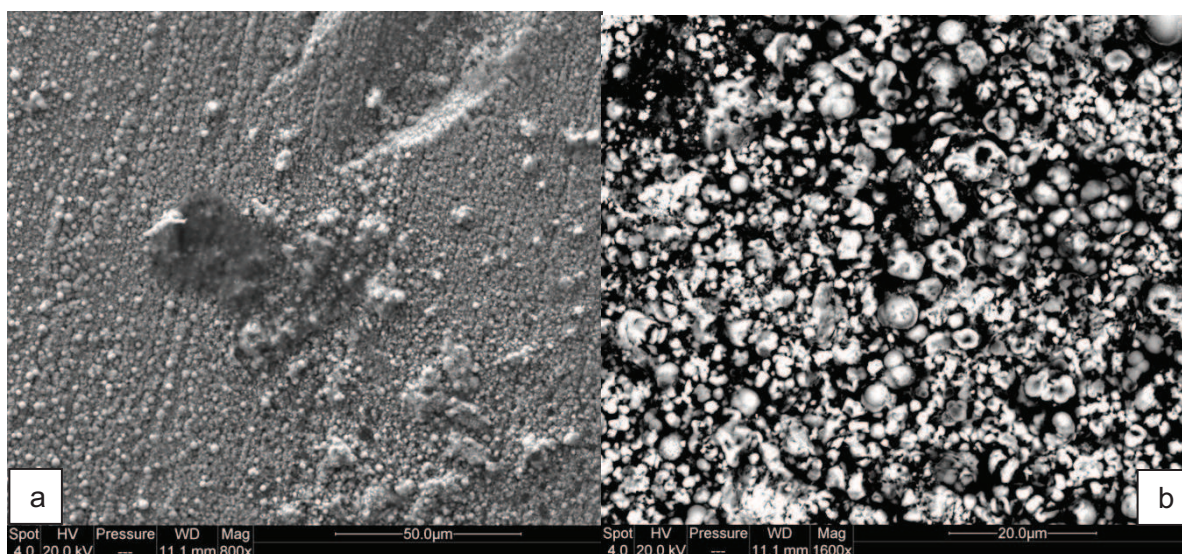
Figure 62 : Images MEB de la surface échantillons vieillis 8 semaines à 70°C et 25 ppm de désinfectant avec l'injection du traitement filmogène. Images prises à différents grossissements x800 (a) et x1600 (b).

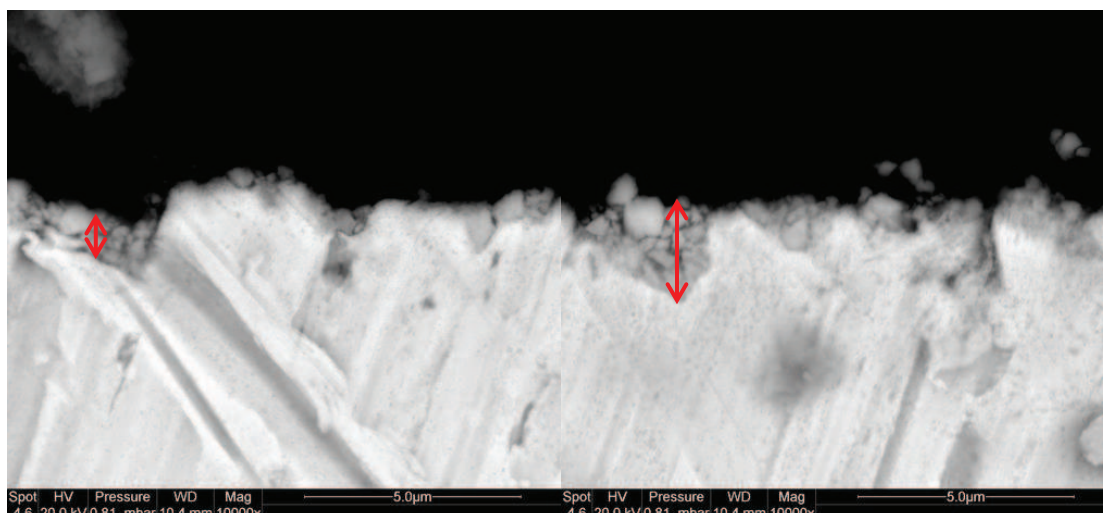
Figure 63 : Observations MEB de la coupe transverse des échantillons vieillis à 70°C et 25 ppm avec l'injection de filmogène.

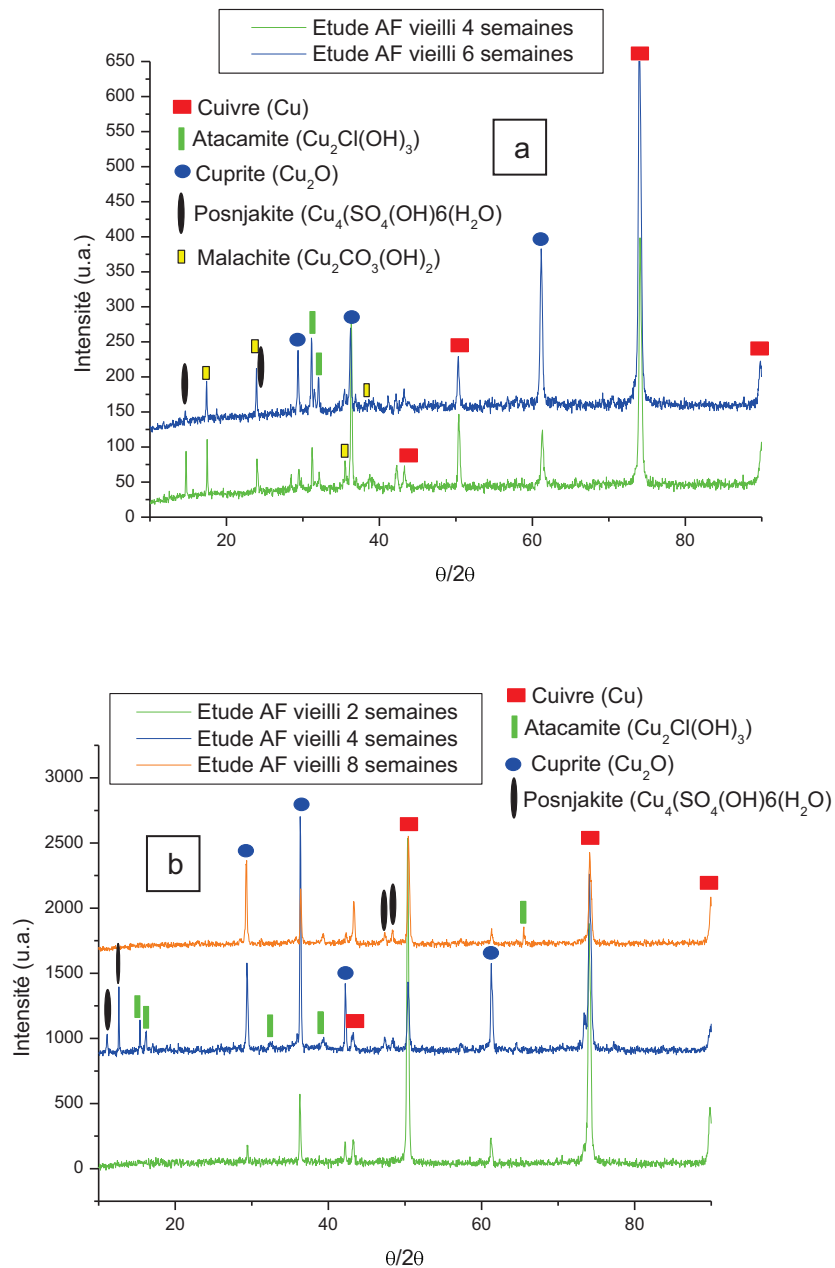
Figure 65 : Diffractogrammes X des échantillons vieillis à 25 ppm EDJ avec filmogène à 50°C (a) et 70°C (b).

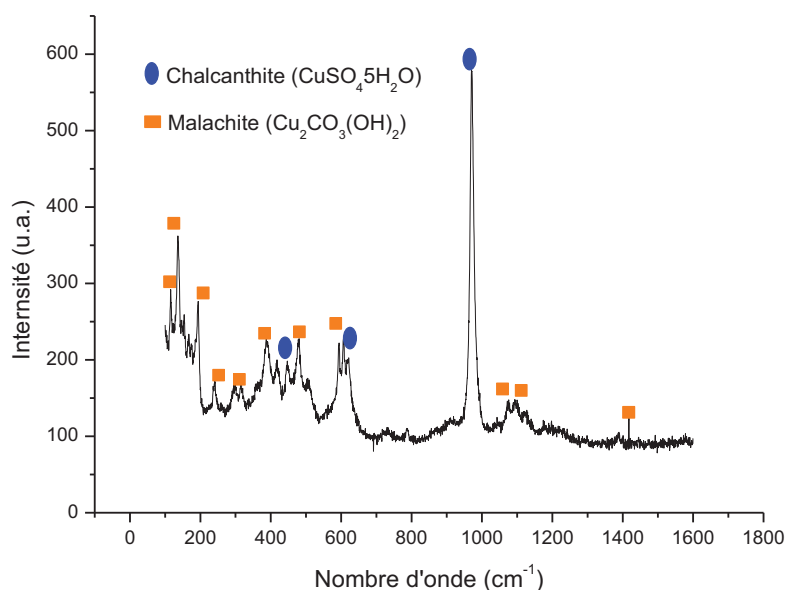
Figure 66 : Spectre Raman caractéristique des produits de corrosion au centre des piqûres apparues sur les échantillons vieillis à 50°C et 25 ppm EDJ.

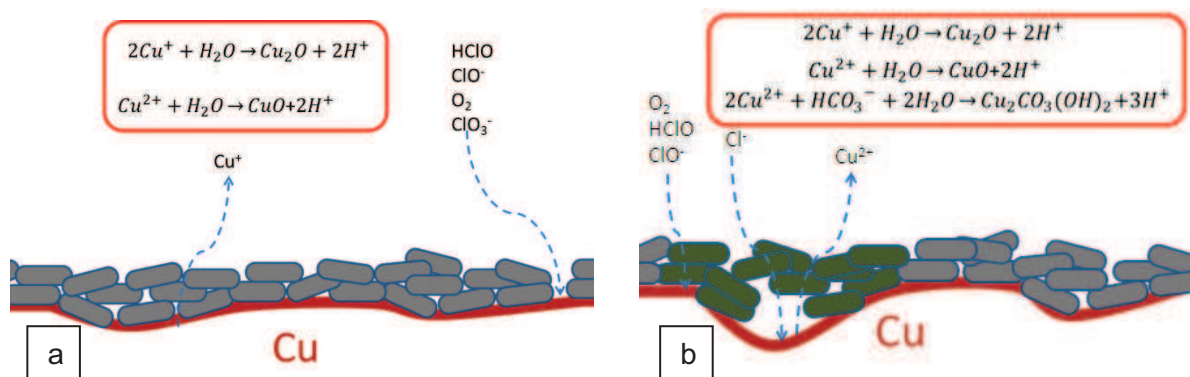
Figure 67 : Schéma du processus de corrosion du cuivre en présence de désinfectant (25 ppm EDJ) avec les équations susceptibles de former les produits de corrosion [171] identifiés à 70°C (a) et à 50°C (b).

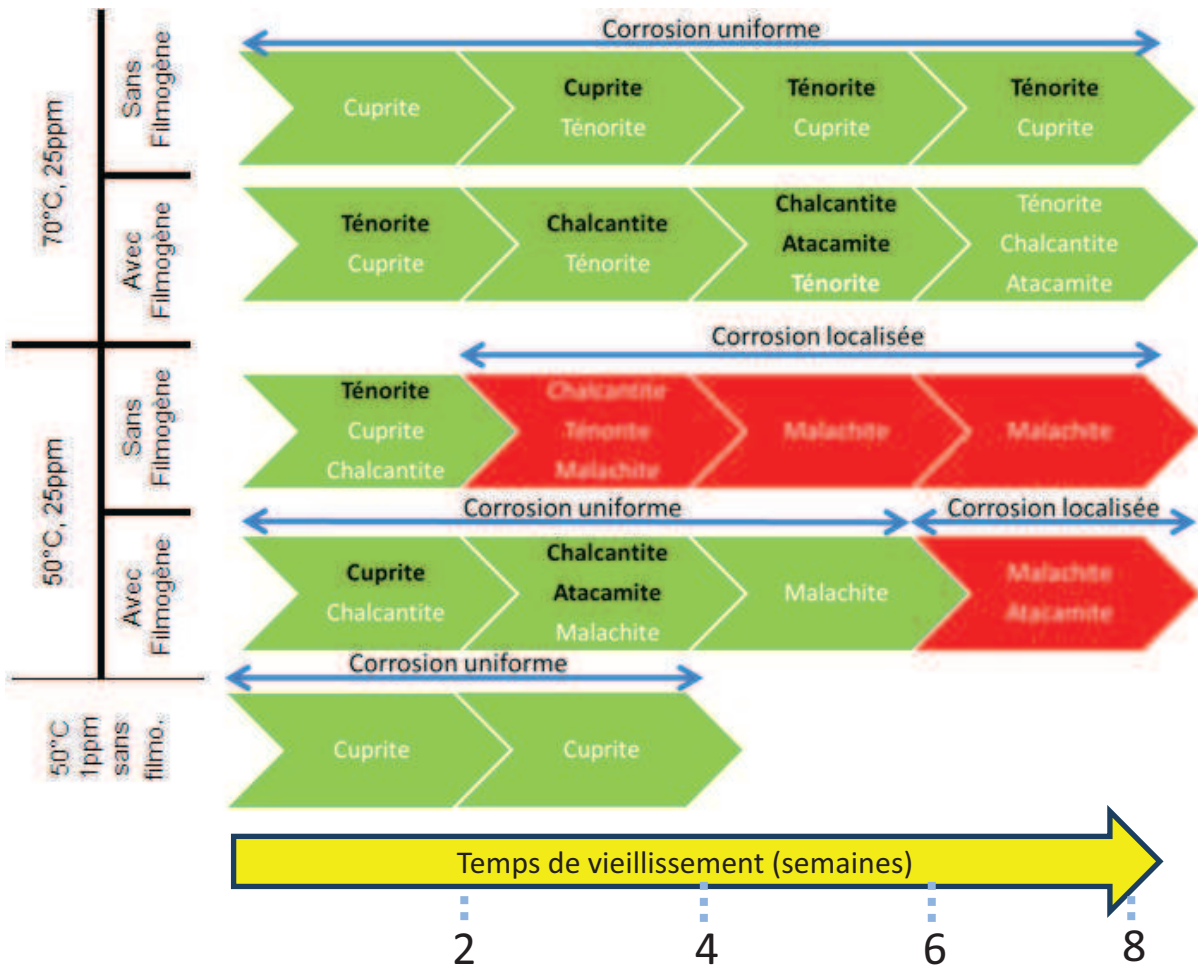
Figure 68 : Schéma récapitulatif du processus de corrosion observé par les échantillons de cuivre vieillis en dynamique.

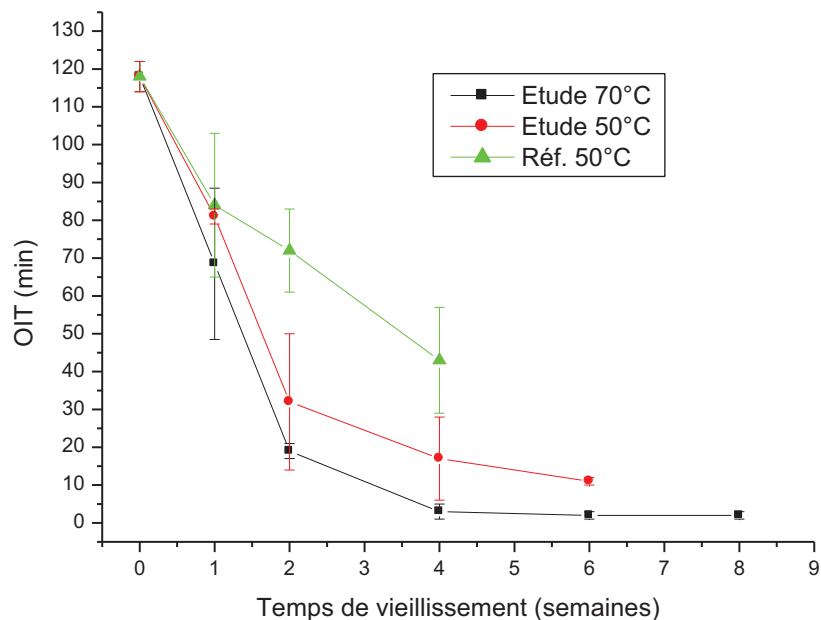
Figure 76 : Evolution de l'OIT sur la surface du PERT vieilli à 70°C et 25 ppm EDJ (Etude 70°C), vieilli à 50°C et 25 ppm EDJ (Etude 50°C) et vieilli à 50°C et 1 ppm EDJ (Réf. 50°C).

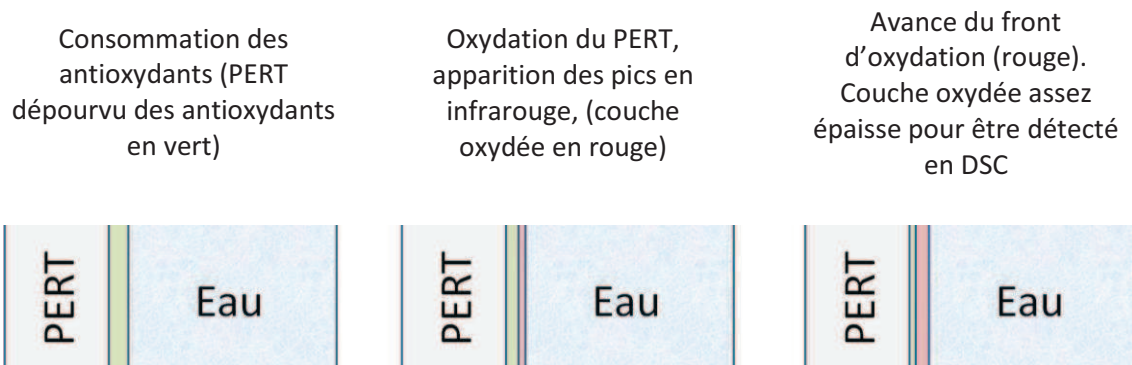
Figure 82 : Représentation schématique du processus de dégradation du PERT observée lors des essais réalisés.

La séquence de dégradation du PERT décrite précédemment resterait encore valide : d'abord, les antioxydants sont consommés à la surface du PERT, ensuite, il y a une oxydation progressive de la surface, qui donne lieu à des coupures de chaînes. Cette oxydation de la surface serait caractérisée :

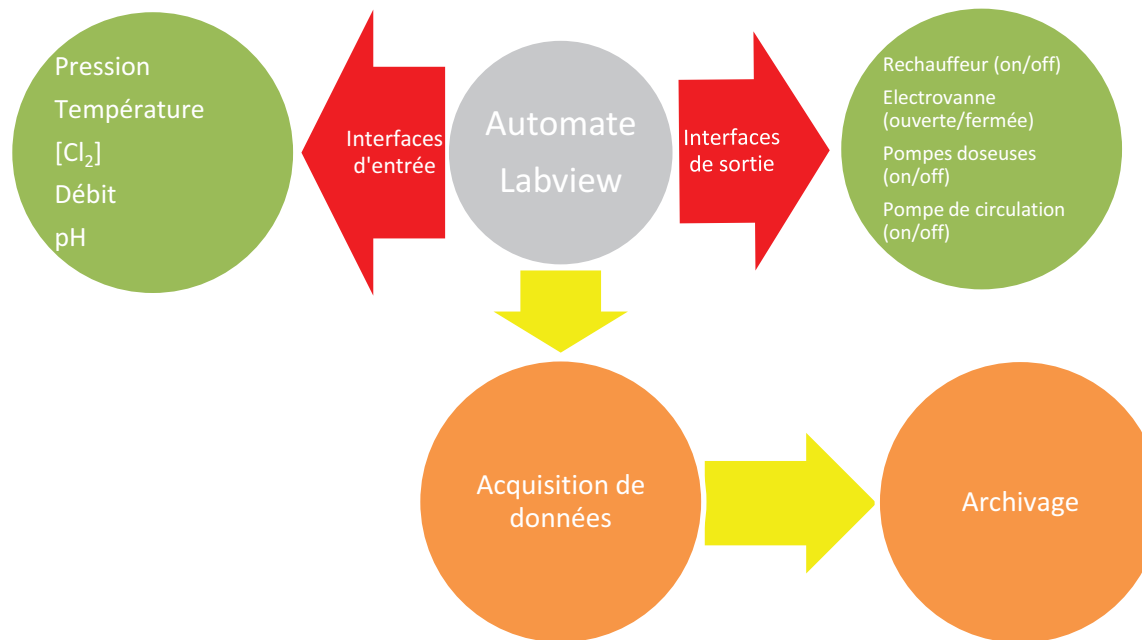
Figure 84 : Principe de la chaîne de mesure et du contrôle du procédé.

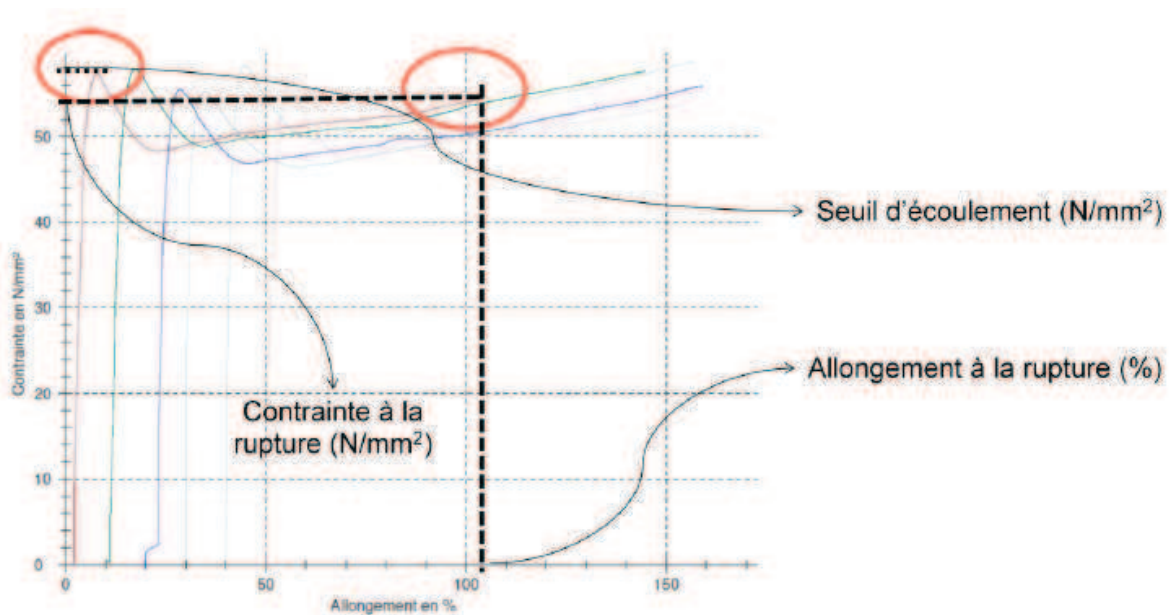
Figure 87 : Courbes  $\sigma = f(\epsilon)$  (contrainte en fonction de la déformation) du PVCc non vieilli.
