# Evaluation des solutions d'encapsulation quasi-hermétique pour les composants actifs hyperfréquences

# THESE

**Docteur de l'Université Bordeaux 1**

**Spécialité : Electronique**

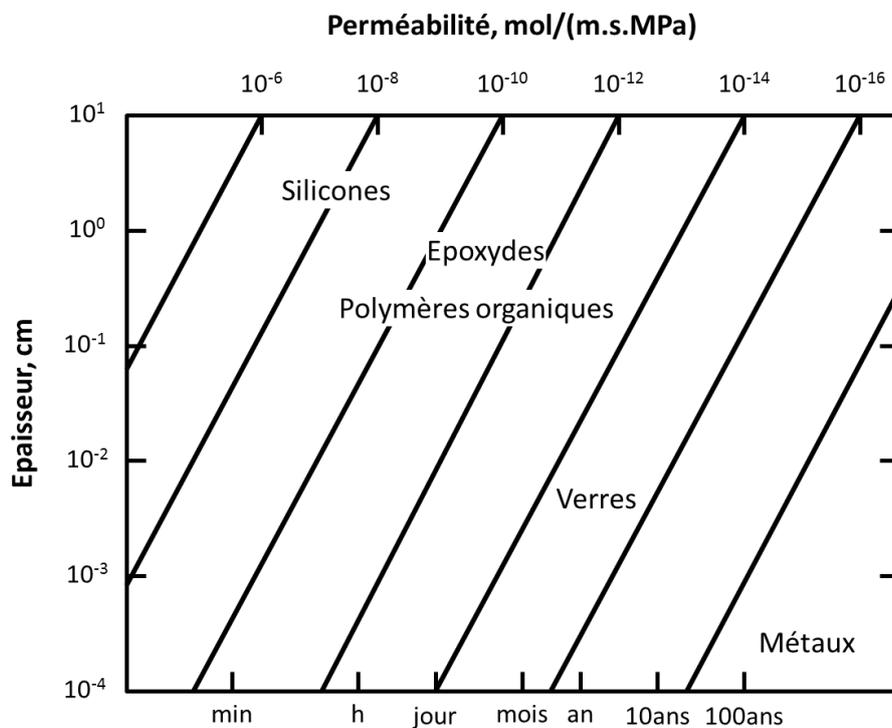
Figure 2 : Perméabilité à l'humidité de différents matériaux (axe horizontale supérieur). L'axe vertical indique l'épaisseur de la membrane d'encapsulation. L'axe horizontal inférieur indique le temps mis pour atteindre 50% du niveau d'humidité environnant le boîtier d'encapsulation. Adapté de Madou (4).

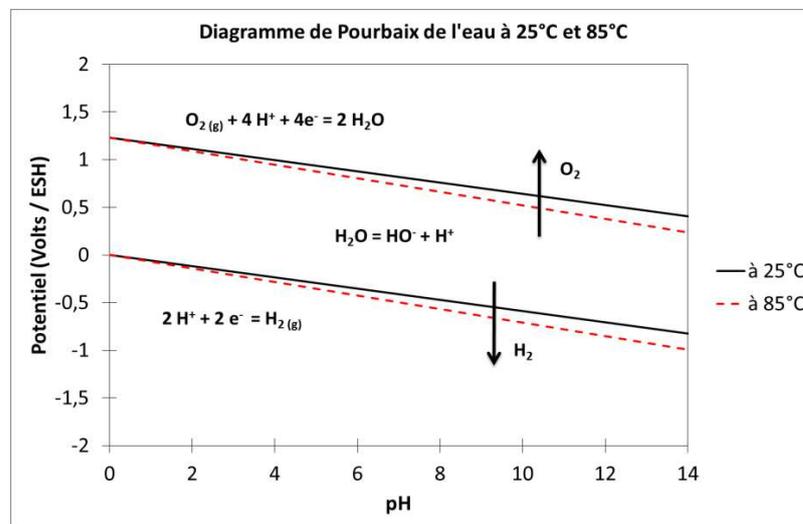
Figure 4 : Diagramme potentiel-pH de l'eau ( $\text{H}_2\text{O}$ ) à 25°C (traits pleins) et 85°C (pointillés).

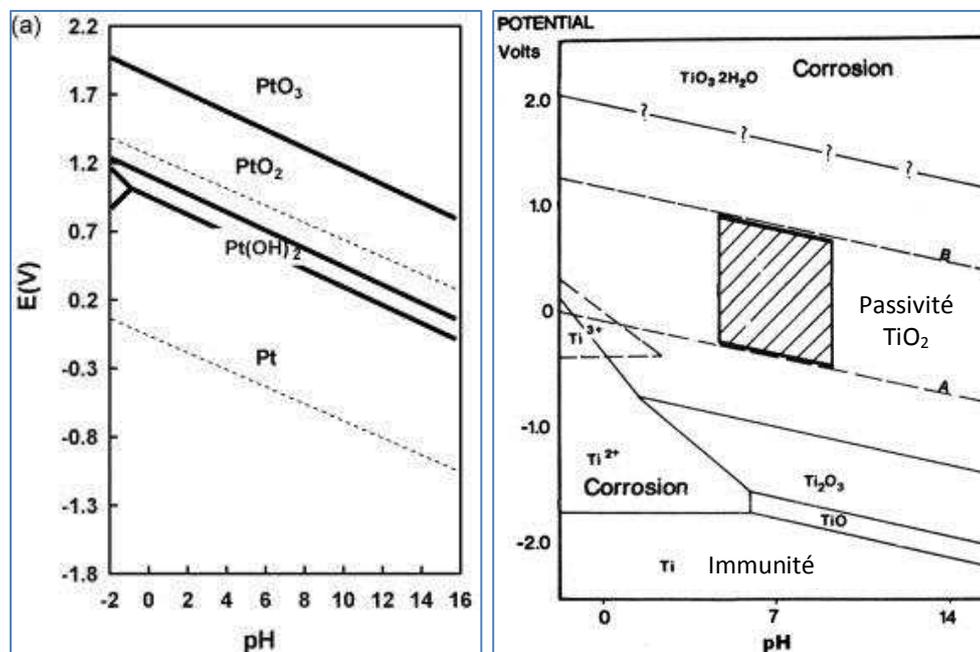
Figure 7 : Diagrammes de Pourbaix à 25°C pour les systèmes platine-eau (Pt-H<sub>2</sub>O) (14) et titane-eau (Ti-H<sub>2</sub>O) (20).  
Le diagramme de Pourbaix de l'eau est indiqué en pointillés.

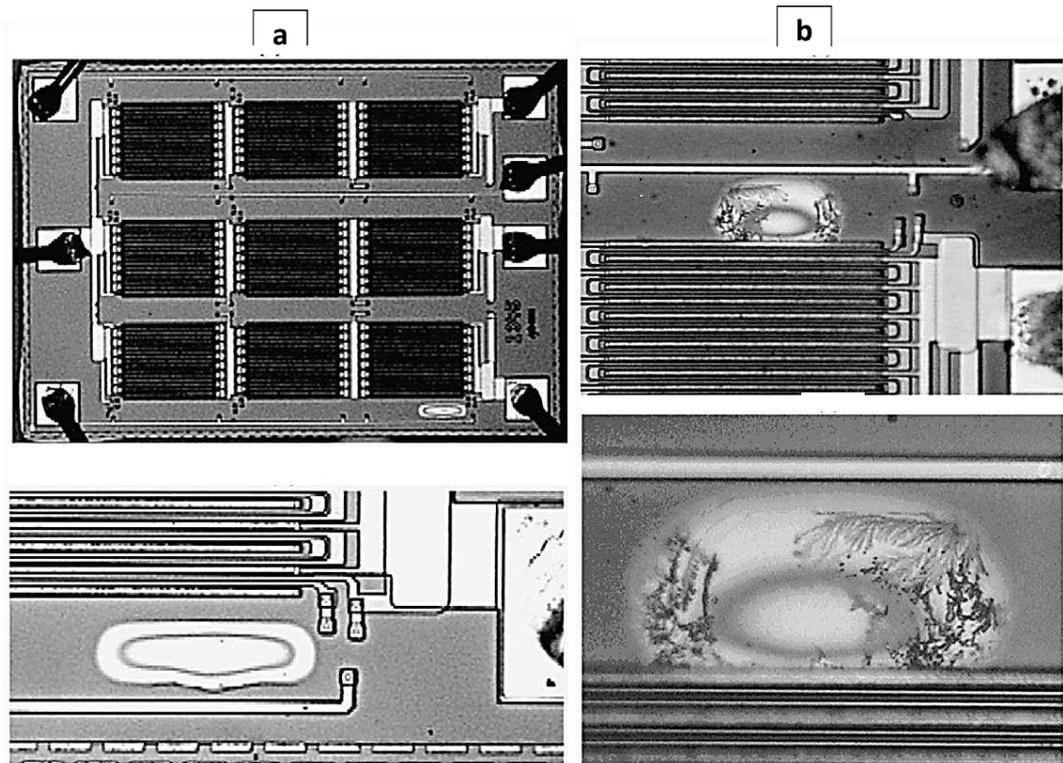
Figure 11 : a - Délaminations de la passivation SiN après 277h en HAST à 130°C sous 85% HR, mais pas de court-circuit observé (27).

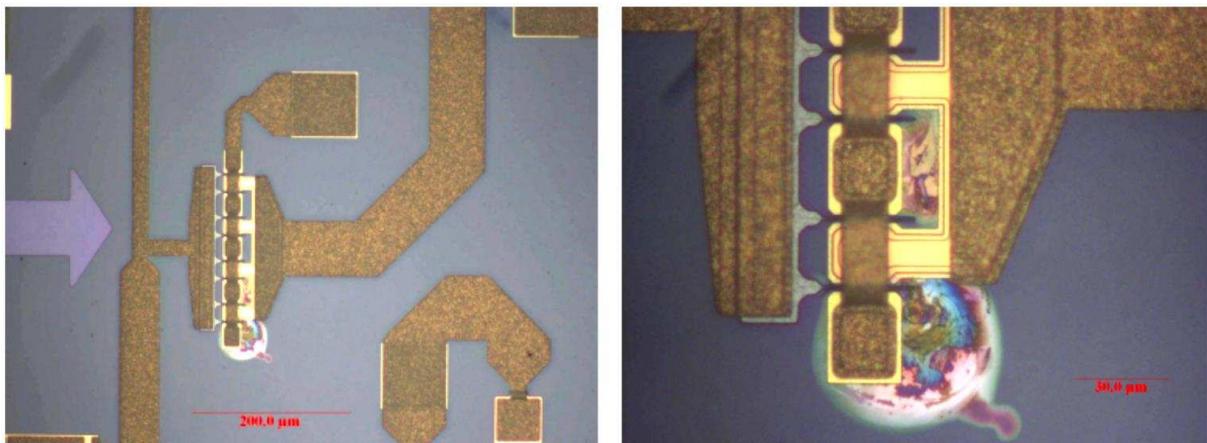
Figure 12 : Défaut sur un transistor d'un MMIC avec protection BCB en polarisation inverse de grille (28).

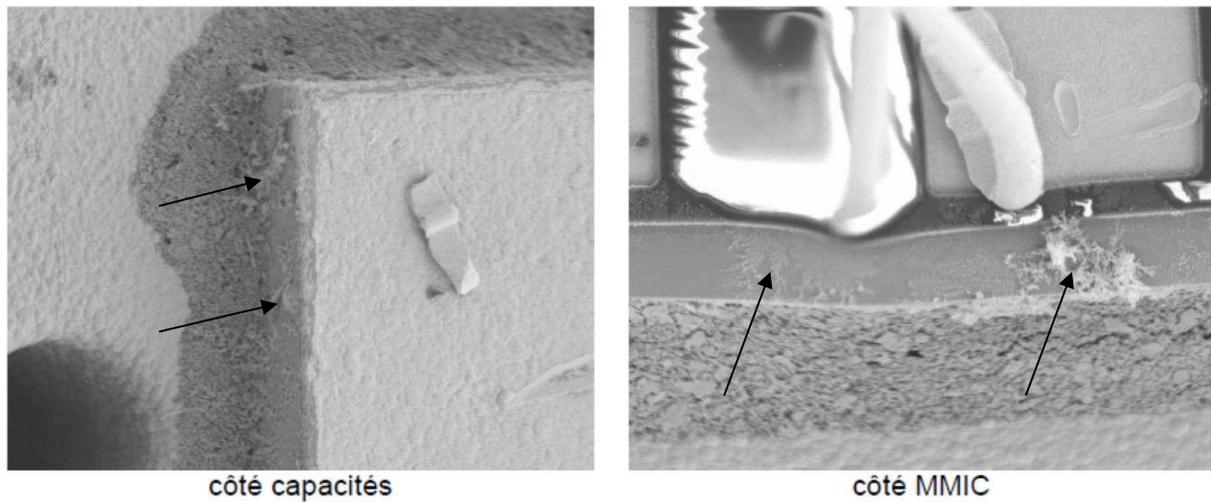
Figure 13 : Migration des charges argent de la colle au niveau des capacités et du MMIC sur un véhicule de test (28).

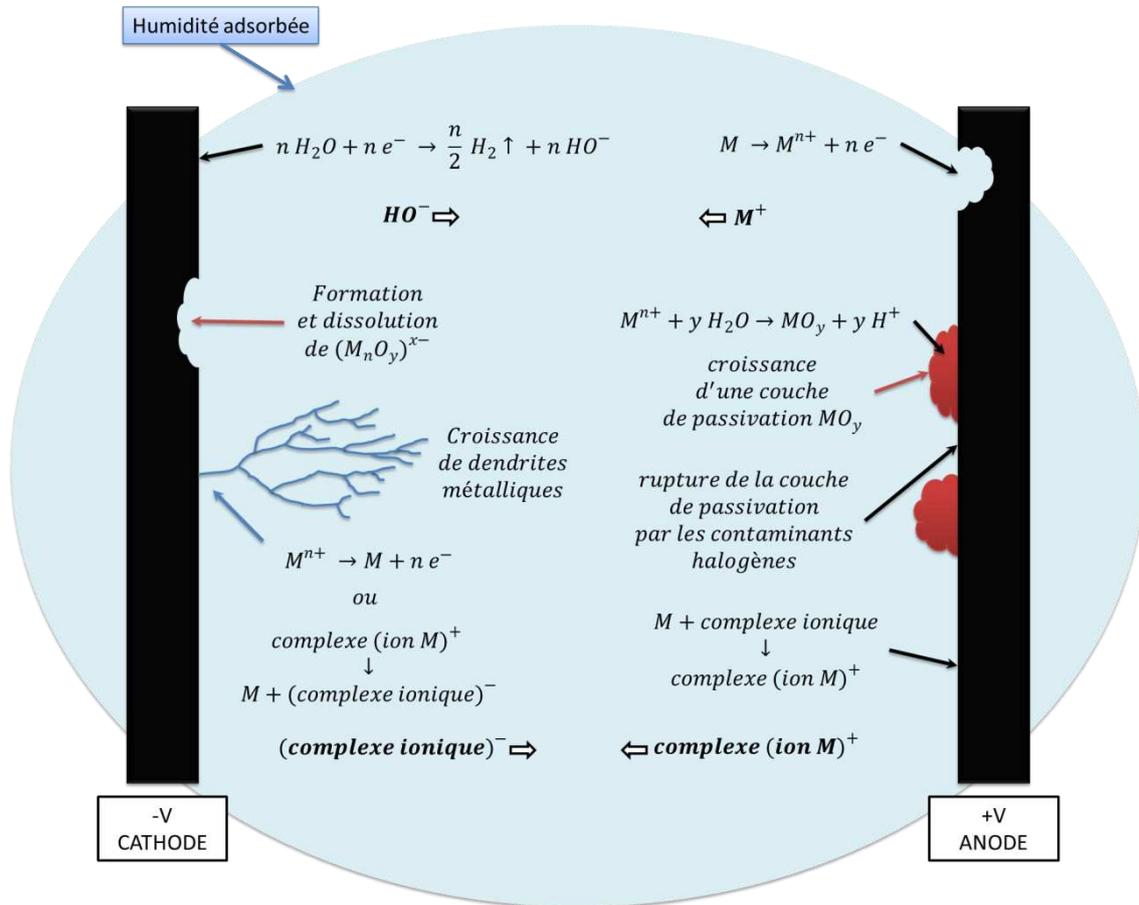
Figure 15 : Schéma représentant divers mécanismes de corrosion d'électrodes de métal M susceptibles de mener à des défaillances de composants en présence d'humidité, d'un champ électrique entre les électrodes et de contaminants (halogènes, par exemple). Les migrations d'espèces ioniques entre électrodes sont représentées en gras ( $\rightleftharpoons$ ). Adapté de Osenbach (31).

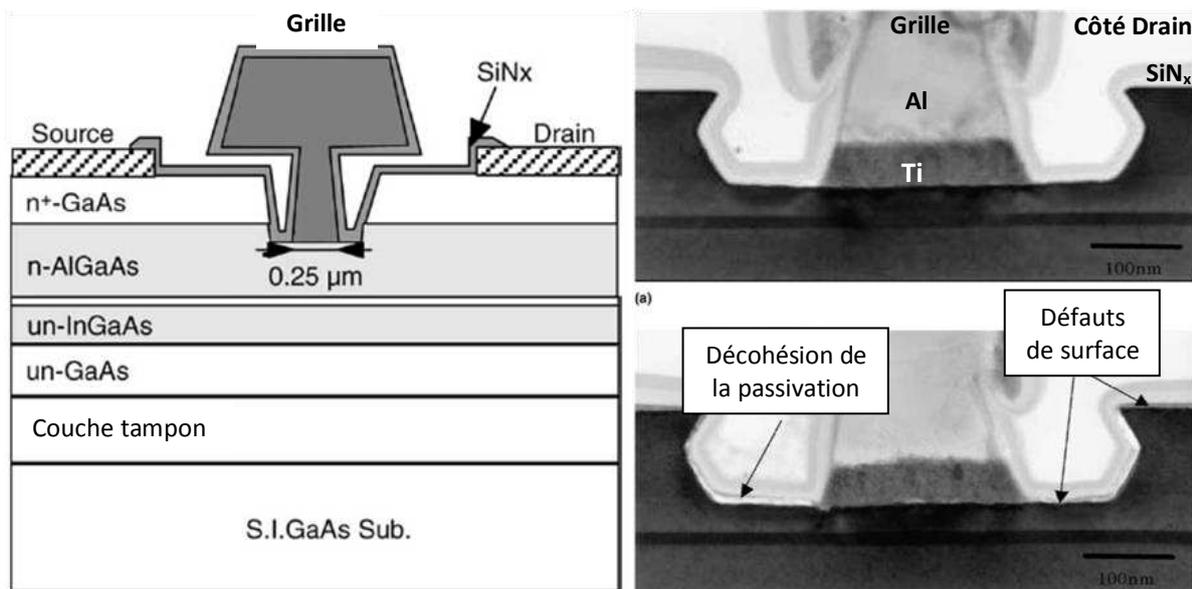
Figure 16 : Schéma et Images au MET d'une coupe transversale d'un PHEMT, avant et après test de chaleur humide(39).

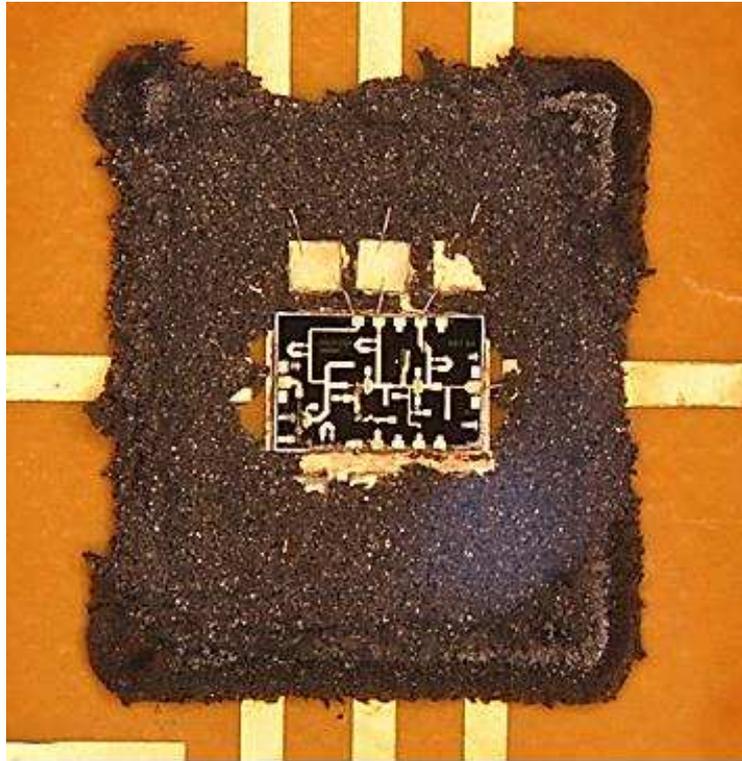
Figure 19 : Exemple de MMIC après décapsulation chimique par mélange d'acides.

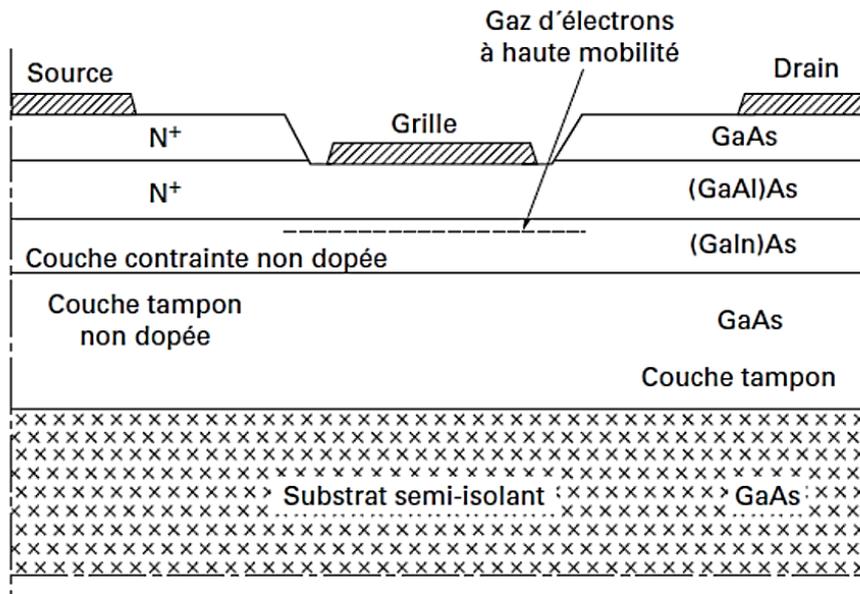
Figure 26 : Coupe de la zone active d'un PHEMT (51).

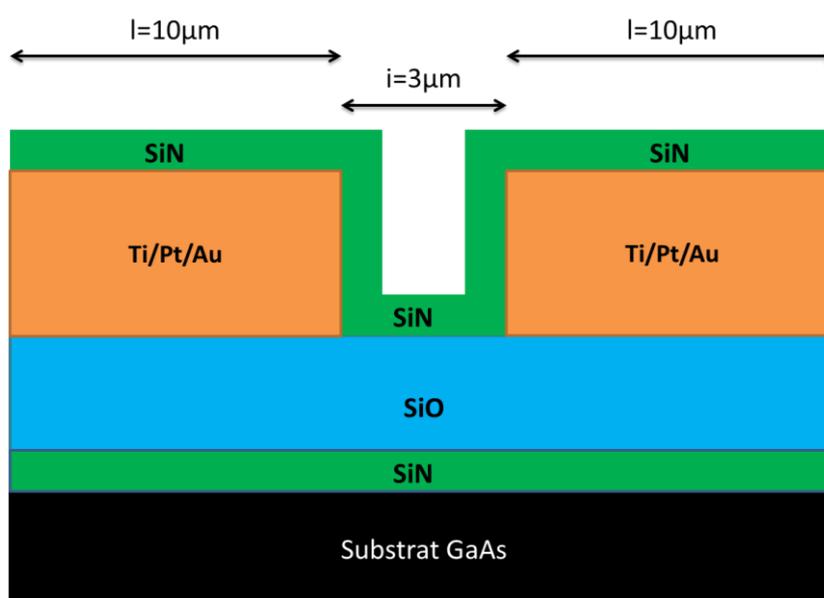
Figure 31 : Coupe d'un motif lignes jumelles.

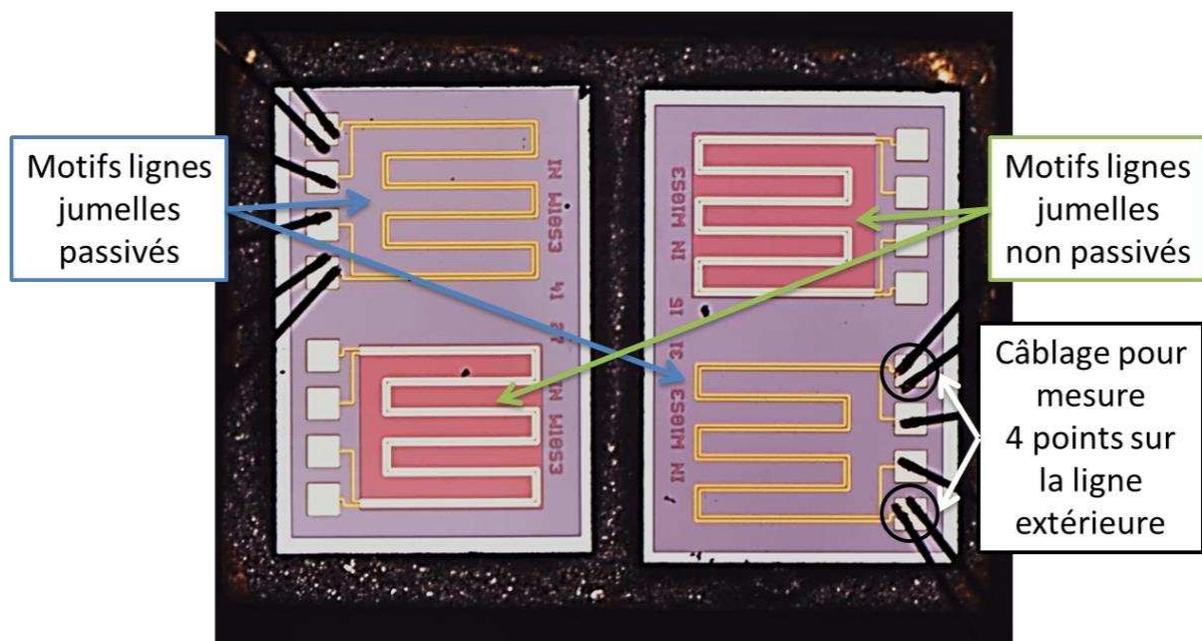
Figure 32 : Détail du câblage du circuit pour les Lignes Jumelles.

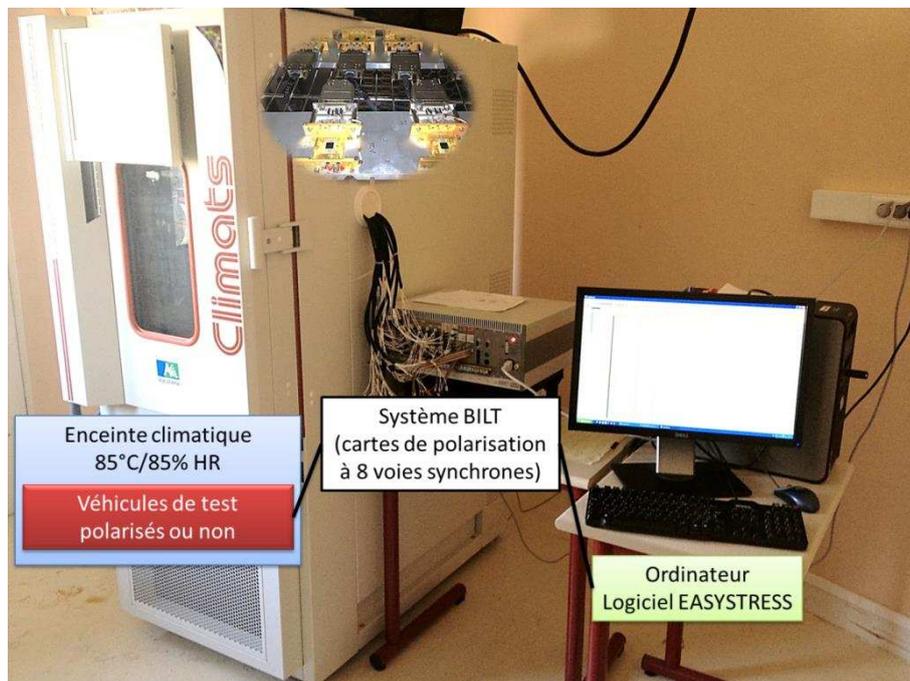
Figure 35 : Matériel de test complet pour essai THB.

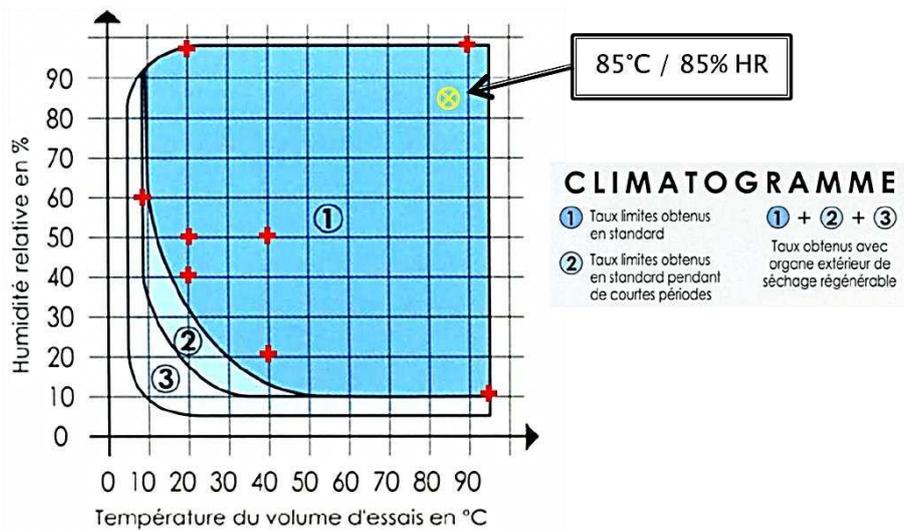
Figure 36 : Plage d'humidité relative et de température autorisée par l'enceinte climatique.

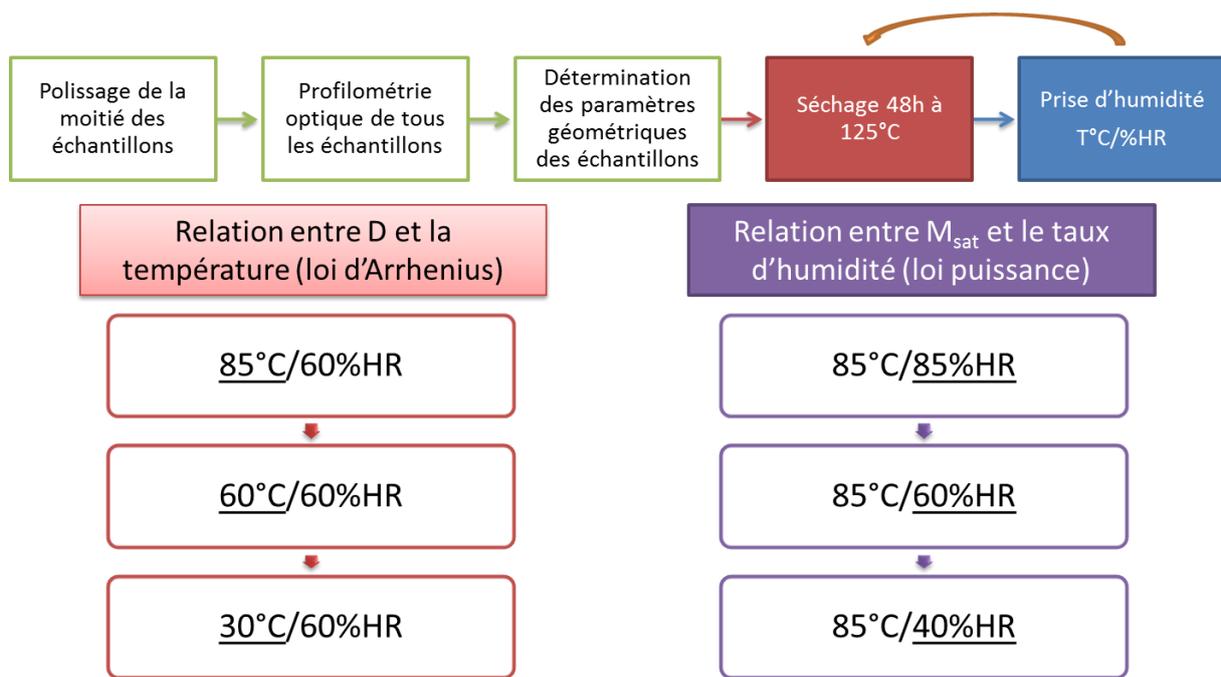
Figure 46 : Méthodologie pour déterminer les paramètres de diffusion de l'humidité dans les résines d'encapsulation en fonction de la température et du taux d'humidité relative.

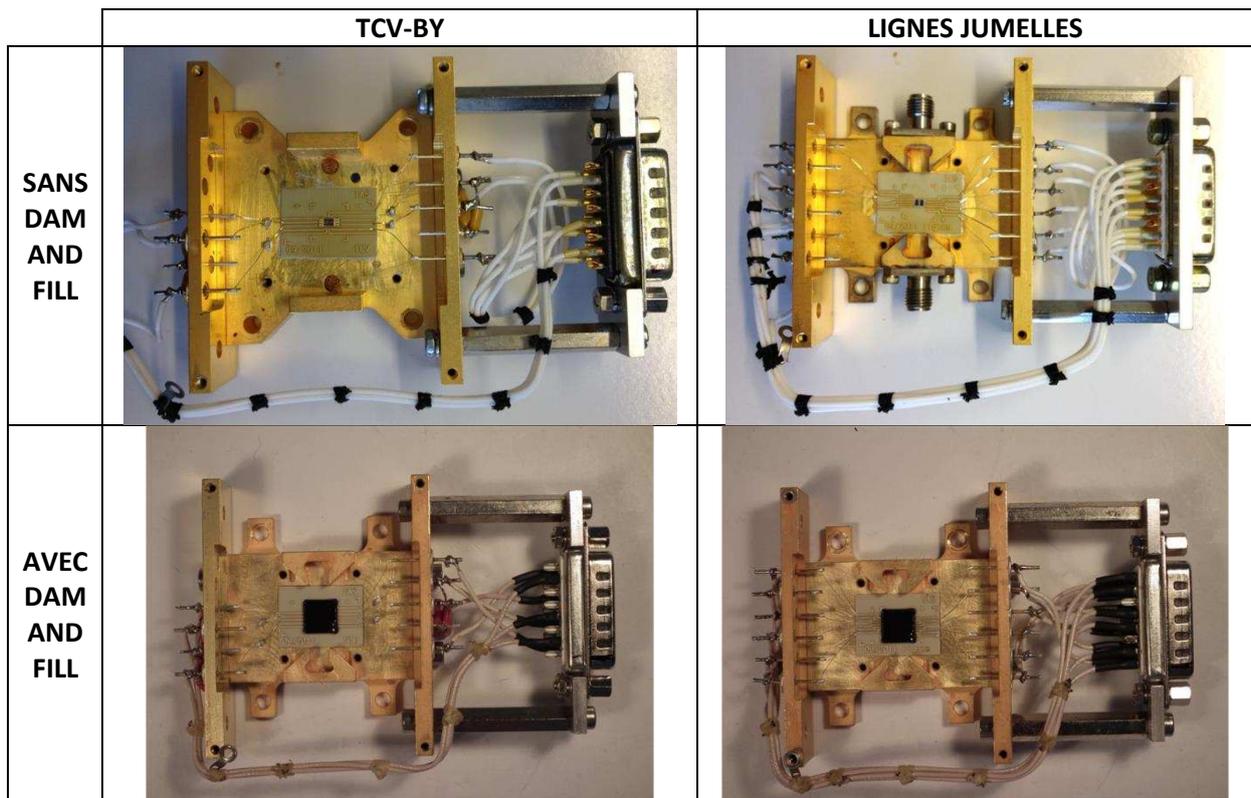
Figure 50 : Véhicules de test pour TCV-BY et Lignes jumelles, avec et sans encapsulation dam-and-fill.

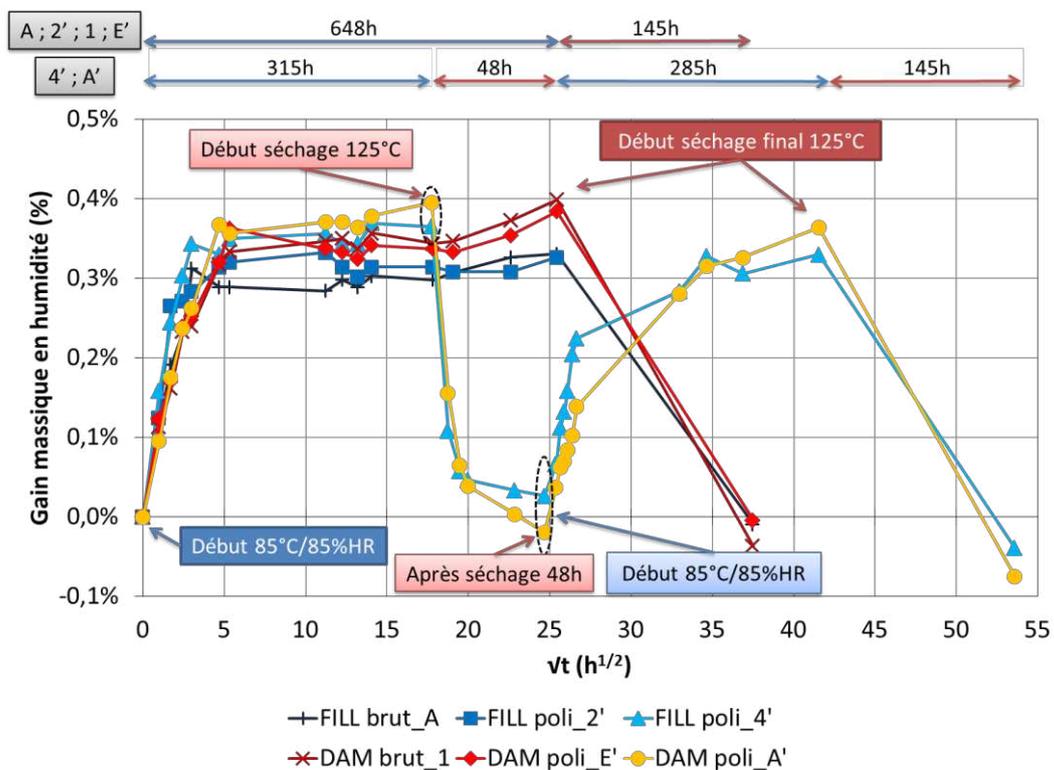
Figure 52 : Tests préliminaires de longue durée à 85°C/85%HR sur des échantillons de dam et fill.

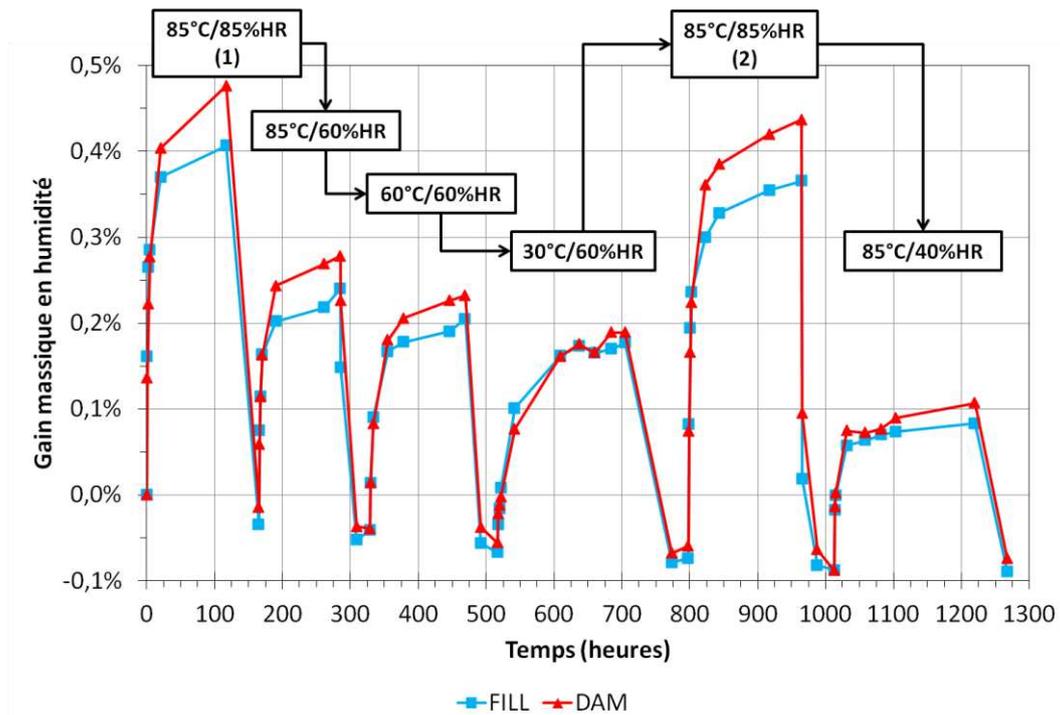
Figure 53 : Cycles d'absorption/désorption en chaleur humide d'échantillons de résines dam et fill. Courbes moyennes calculées en prenant comme référence la pesée initiale.

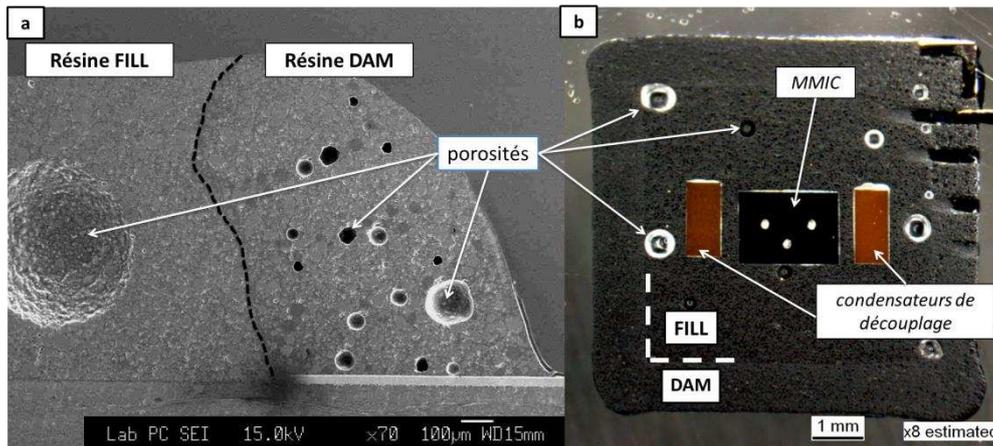
Figure 54 : Porosité présente dans de la résine dam-and-fill sur circuit PCB RO4003.  
 a- Vue au MEB (étude interne TAS-ESA-CNES (65)) ; b- Vue en optique après polissage en face arrière.

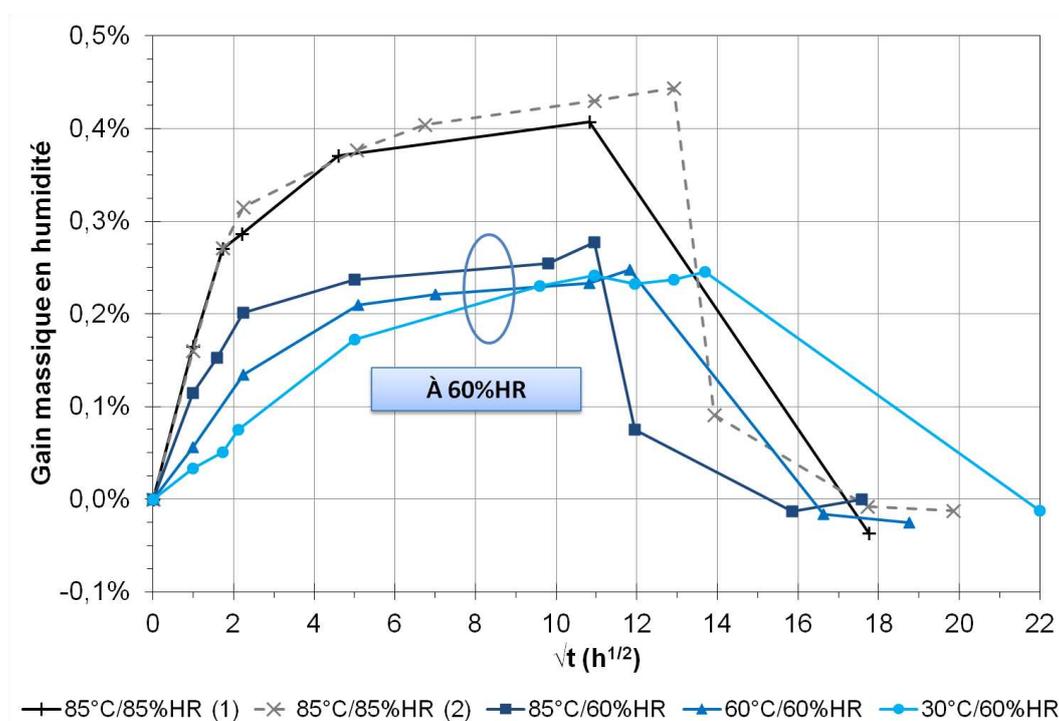
Figure 55 : Courbes moyennes d'absorption/désorption superposées pour les 6 échantillons de résine FILL.  
 Courbes moyennes recalculées en prenant comme origine la pesée après chaque séchage.

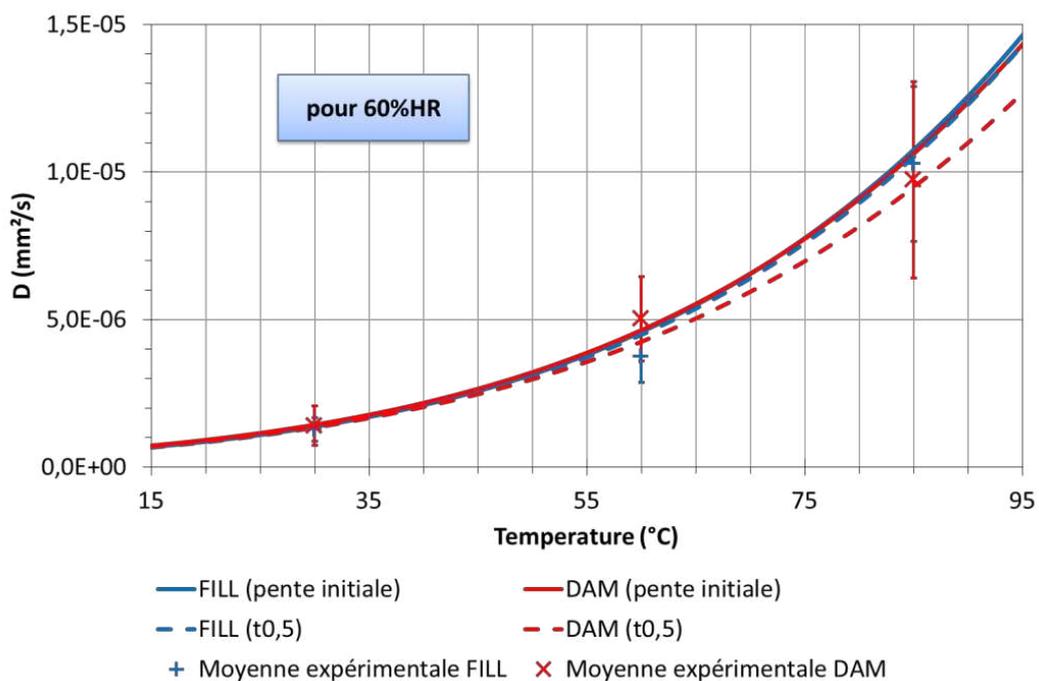
Figure 57 : Evolution du coefficient de diffusion en fonction de la température pour 60%HR

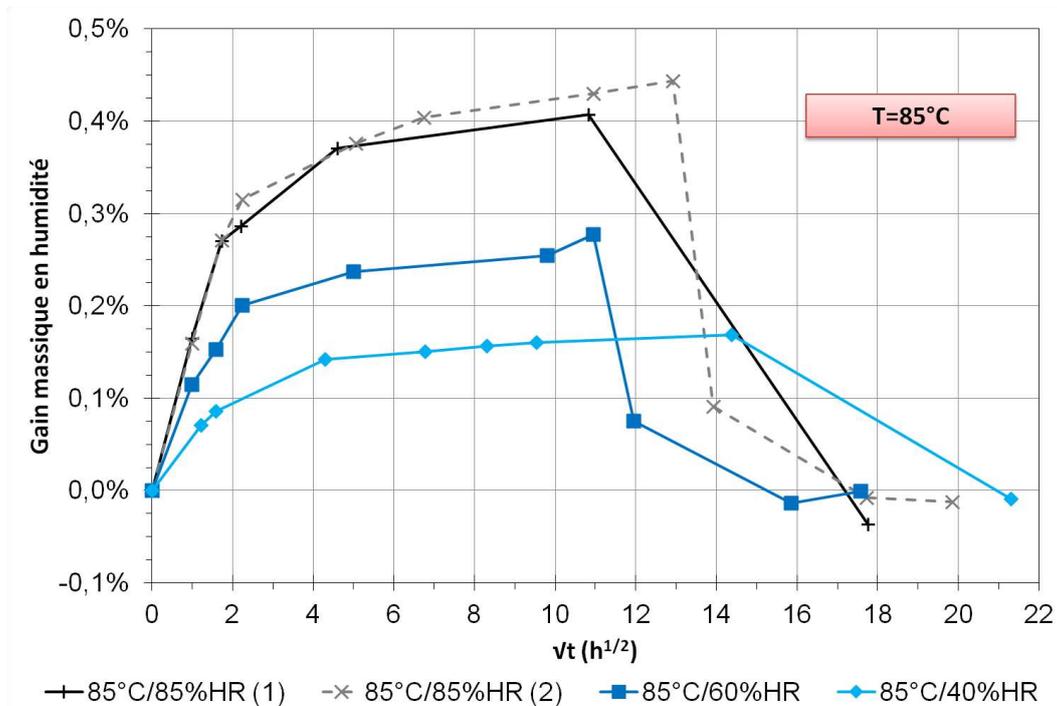
Figure 58 : Courbes moyennes d'absorption/désorption superposées pour les 6 échantillons de résine FILL à T=85°C. Courbes moyennes recalculées en prenant comme origine la pesée après chaque séchage.

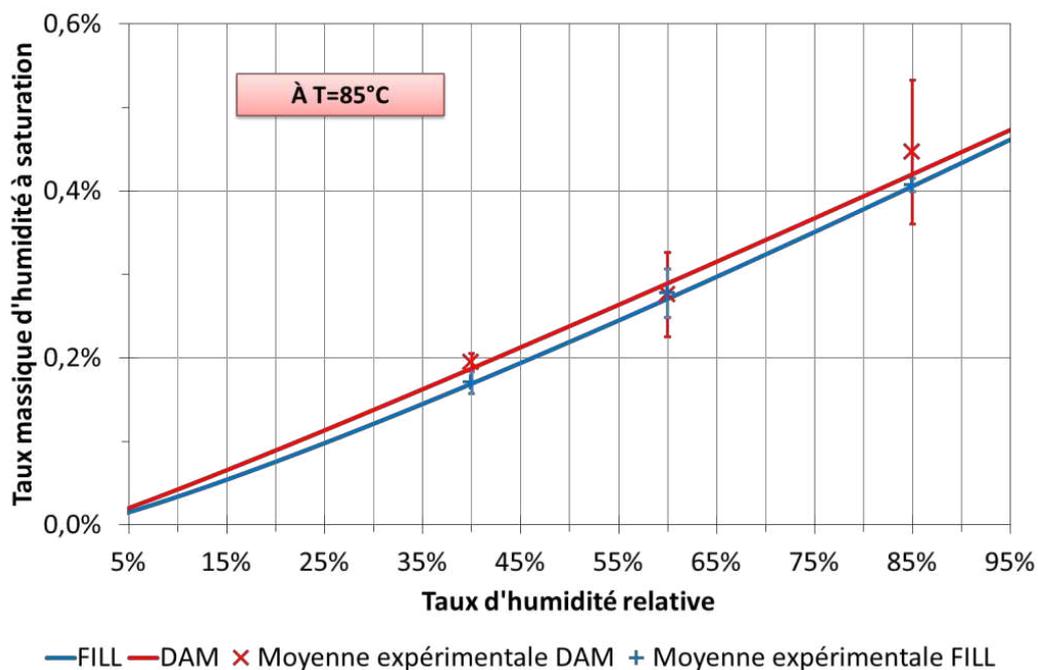
Figure 59 : Représentation des évolutions théorique et expérimentale de la concentration massique relative à saturation en fonction du taux d'humidité relative, pour les résines dam et fill à T=85°C.

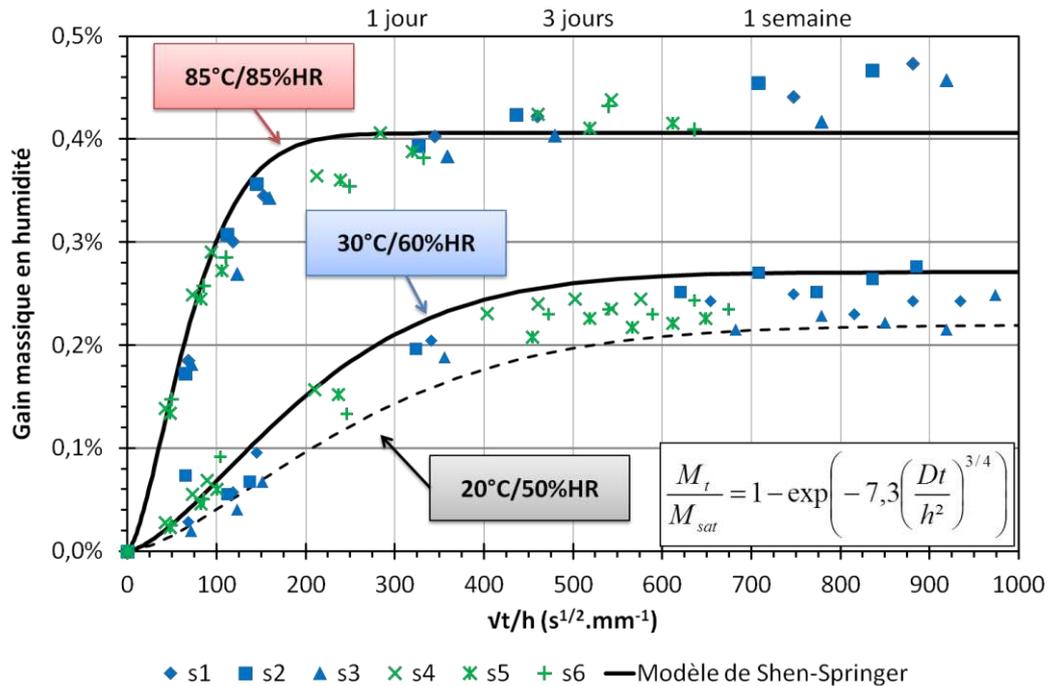
Figure 60 : Validation des résultats sur le coefficient de diffusion et le gain massique à saturation. Données expérimentales (échantillons s1 à s6), modélisation de Shen-Springer du gain massique relatif en humidité dans la résine FILL à 85°C/85% HR, 30°C/60% HR et simulation en atmosphère ambiante 20°C/50%HR.

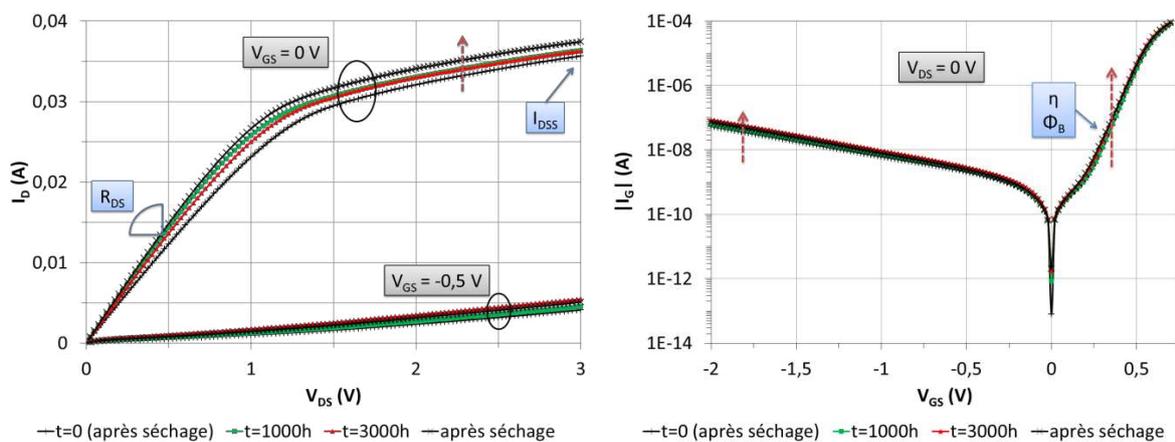
Figure 61 : Caractéristiques  $I_D=f(V_{DS})$  à  $V_{GS}=0$  et  $-0,5V$  et  $I_G=f(V_{GS})$  à  $V_{DS}=0V$  du 1<sup>er</sup> étage du LLA-BX 3c à différents temps du vieillissement. Mesures réalisées sous pointes.

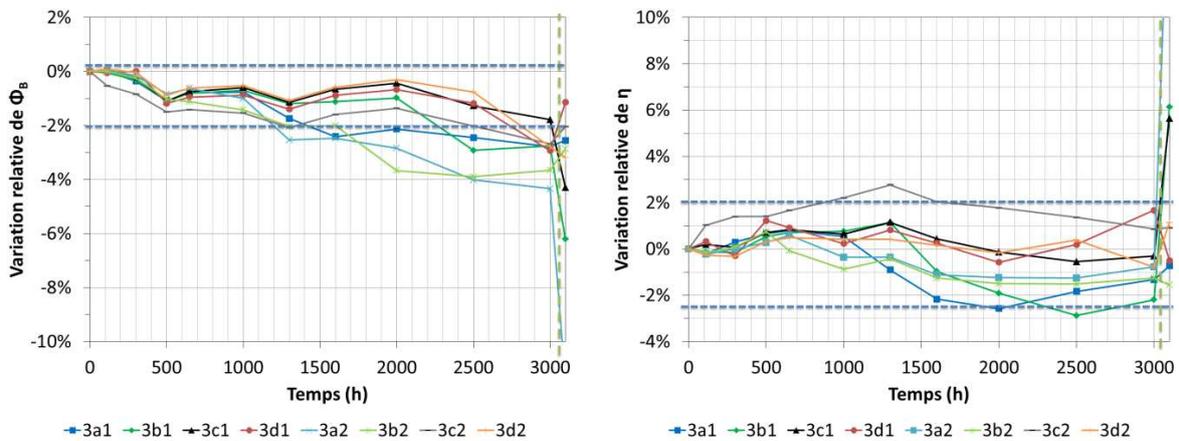
Figure 63 : Variation relative de la hauteur de barrière  $\Phi_B$  et du coefficient d'idéalité  $\eta$  de la diode Schottky entre 0 et 3000 heures de vieillissement pour les LLA-BX.

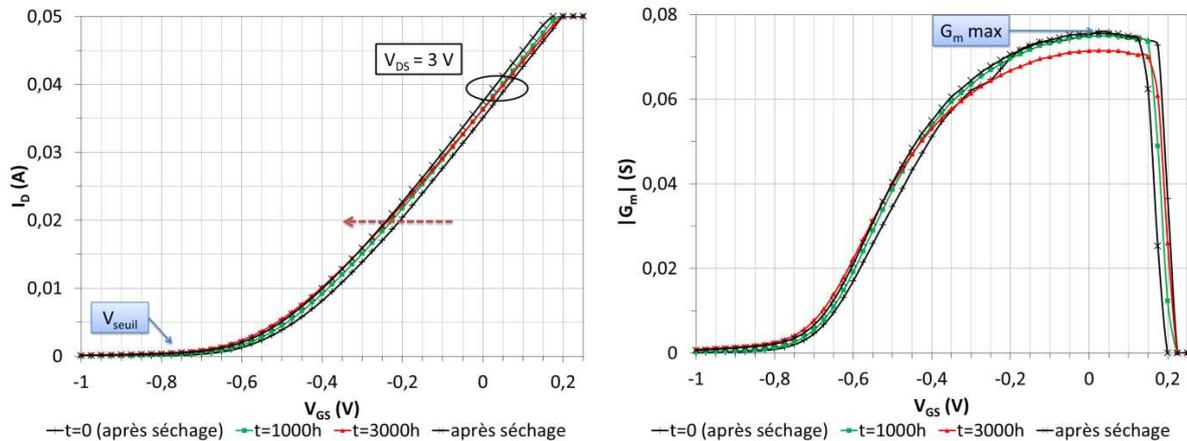
Figure 64 : Caractéristiques  $I_D=f(V_{GS})$  et  $G_m=f(V_{GS})$  à  $V_{DS}=3V$  du 1<sup>er</sup> étage du LLA-BX 3c à différents temps de vieillissement. Mesures réalisées sous pointes.

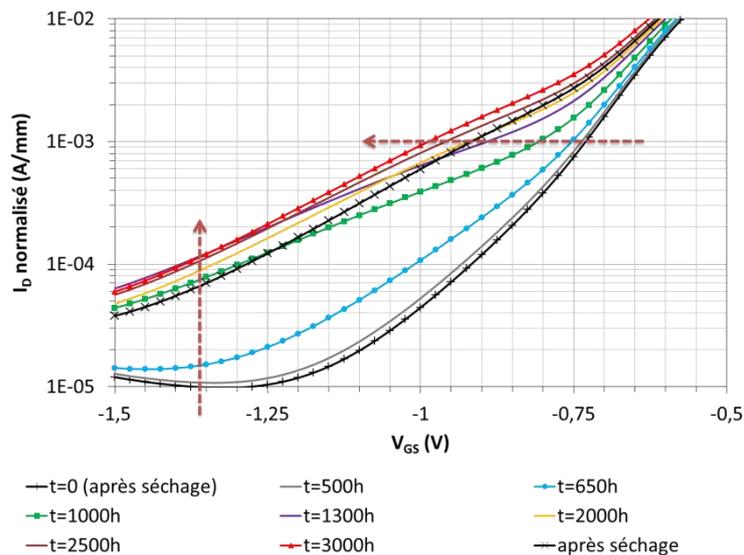
Figure 65 : Evolution des caractéristiques électriques sous pointes  $I_D$  normalisé= $f(V_{GS})$  en échelle logarithmique à  $V_{DS}=3V$  du 1<sup>er</sup> étage du LLA-BX 3c pour différents instants du vieillissement.

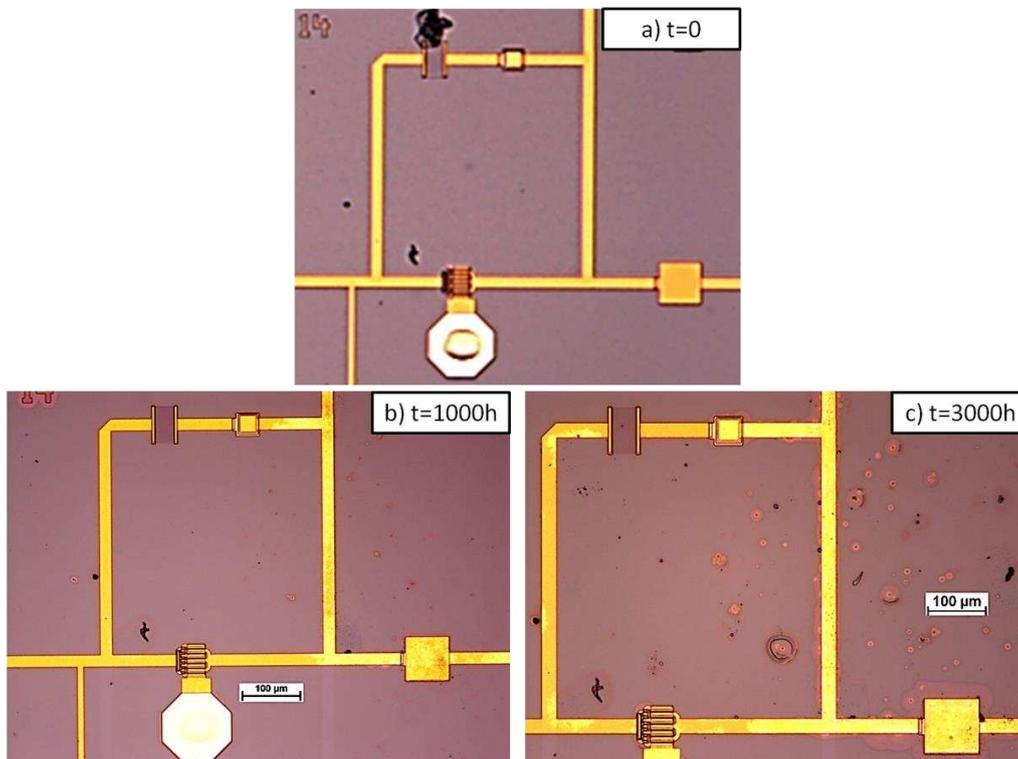
**Figure 67 : Vues en optique d'un transistor et d'une capacité d'un LLA-BX**  
a) avant le début des tests (t=0) ; b) après 1000 heures à 85°C/85%HR ; c) après 3000 heures à 85°C/85%HR.

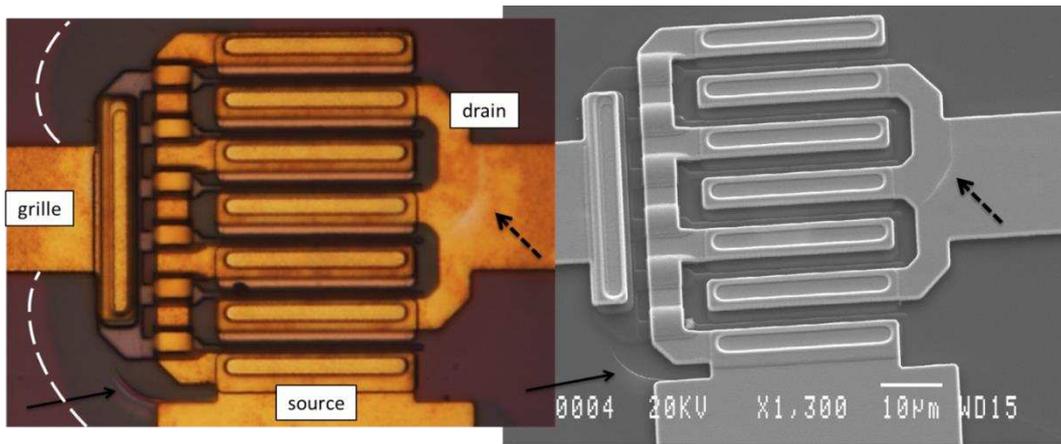
Figure 68 : Vues en optique et au MEB du PHEMT du LLA-BX 3c1 après 3000 heures de stockage à 85°C/85%HR. Les flèches indiquent les zones de rupture de la passivation. Les pointillés blancs indiquent une zone de topologie perturbée.

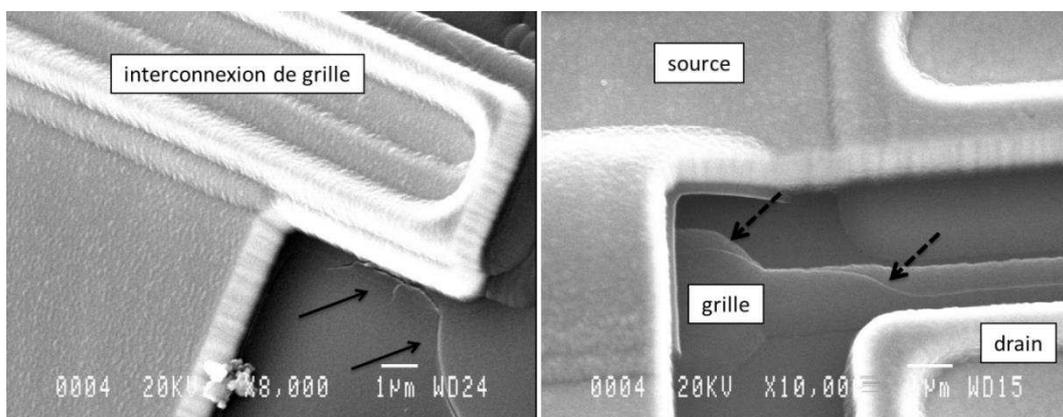
Figure 69: Vues au MEB des dégradations après 3000 heures de tests à 85°C/85%HR.  
 LLA 3c1 – Interconnexion de la grille du PHEMT.  
 LLA 3c1 – Doigts de grille, drain et source du PHEMT.

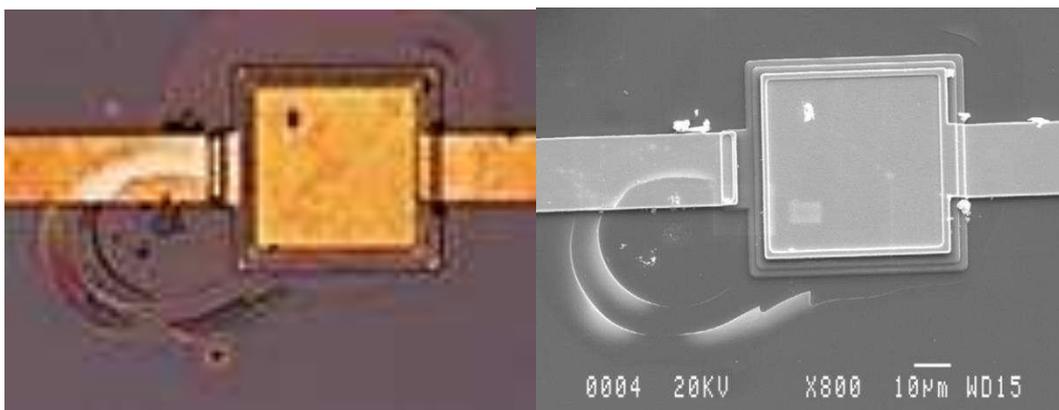
Figure 70 : Vue en optique et au MEB du condensateur du circuit RC de contre-réaction du 2<sup>ème</sup> étage du LLA-BX de référence 3d après 3000 heures de stockage à 85°C/85%HR

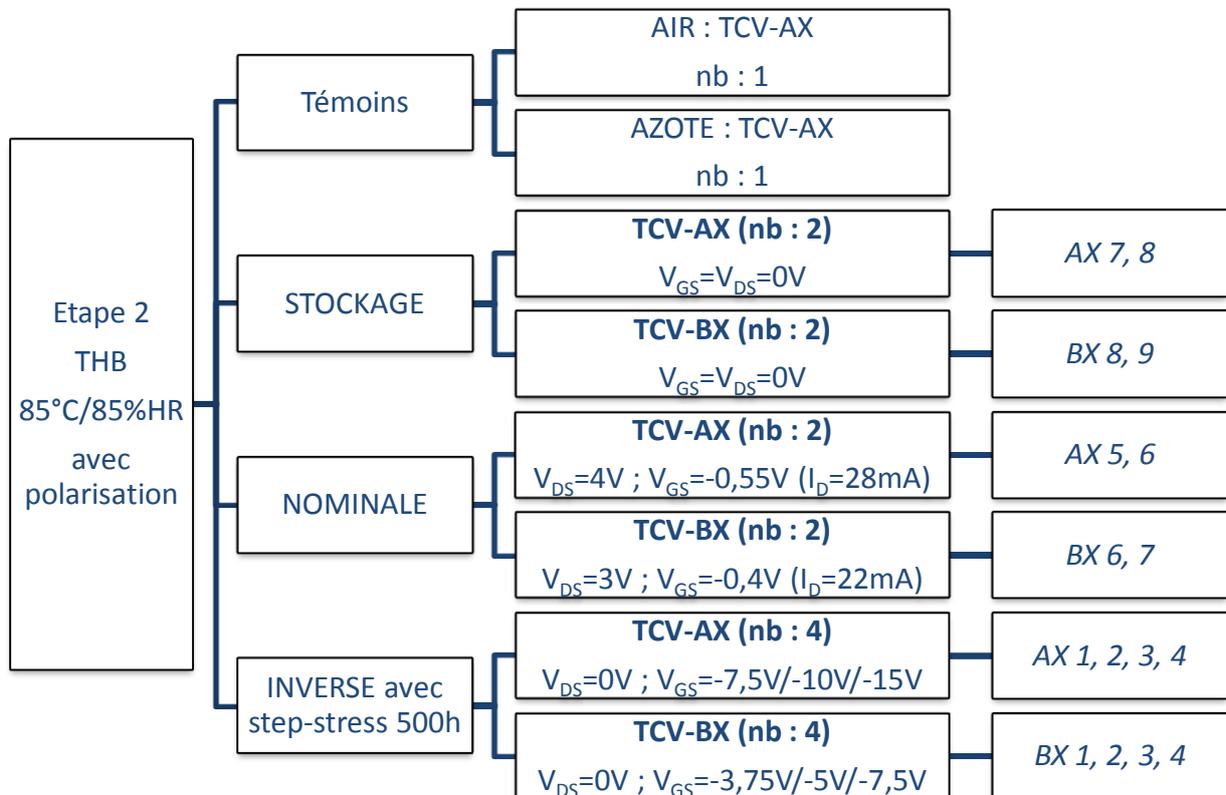
Figure 71 : Composants pour les tests de l'étape 2 : TCV-AX avec un MESFET ; TCV-BX avec un PHEMT.
