# Evaluation des solutions d'encapsulation quasi-hermétique pour les composants actifs hyperfréquences

# THESE

**Docteur de l'Université Bordeaux 1**

**Spécialité : Electronique**

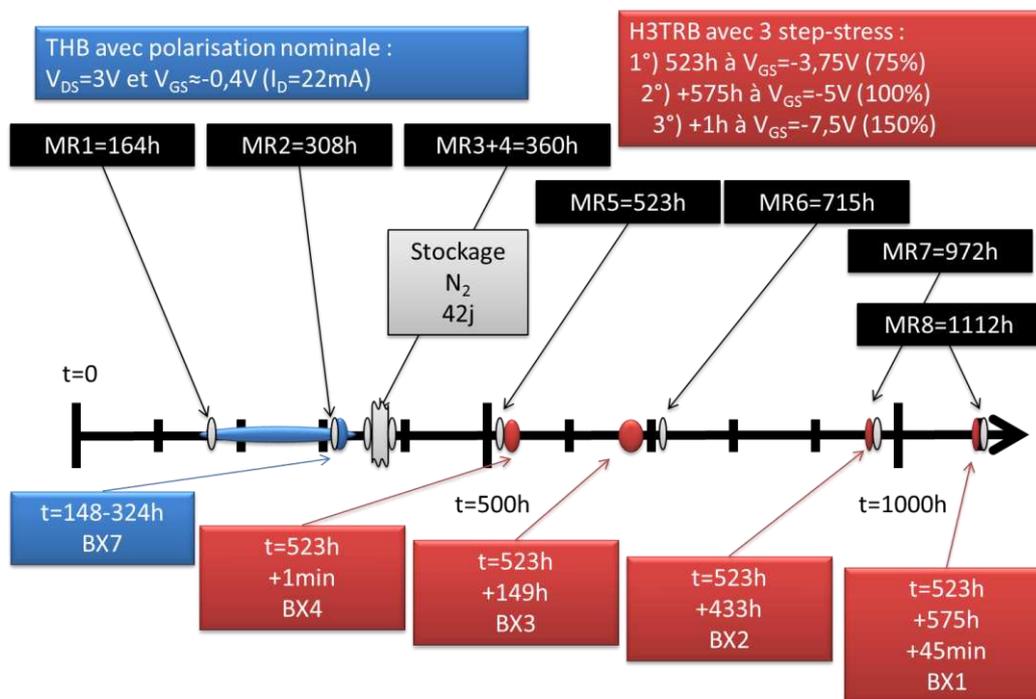
Figure 72 : Ligne temporelle représentant les principaux événements survenus au cours des tests THB 85°C/85%HR sur la file de tests de MMICs GaAs du Fondeur B. Dans la partie inférieure, sont représentées les défaillances.

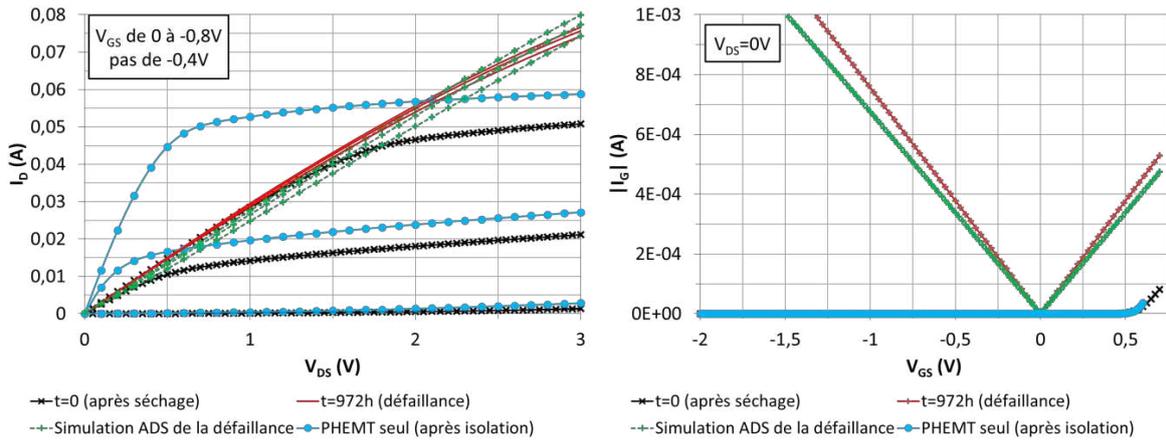
Figure 74 : Caractéristiques électriques  $I_D=f(V_{DS})$  à différents et  $I_G=f(V_{GS})$  à  $V_{DS}=0V$  du TCV-BX de référence BX2.

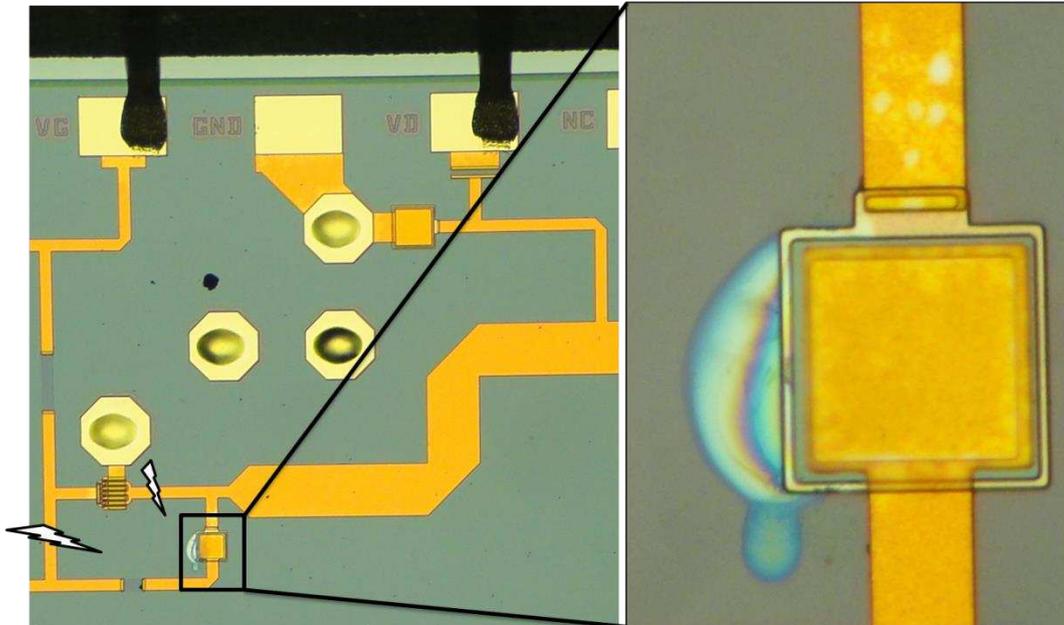
Figure 75 : Vue optique du TCV-BX de référence BX2 après 972 heures de test THB à 85°C/85%HR.

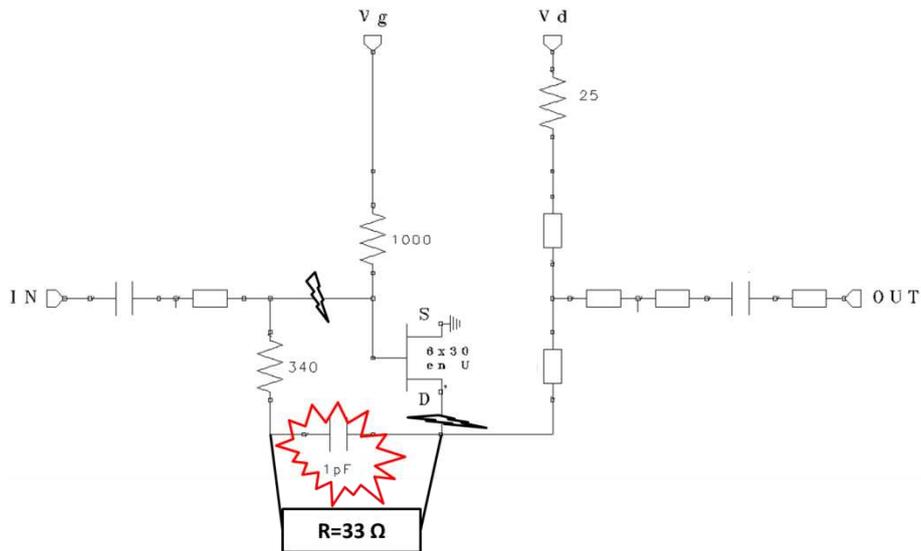
Figure 76 : Schéma électrique du circuit pour simulation de la défaillance sous ADS du TCV-BX de référence BX2.

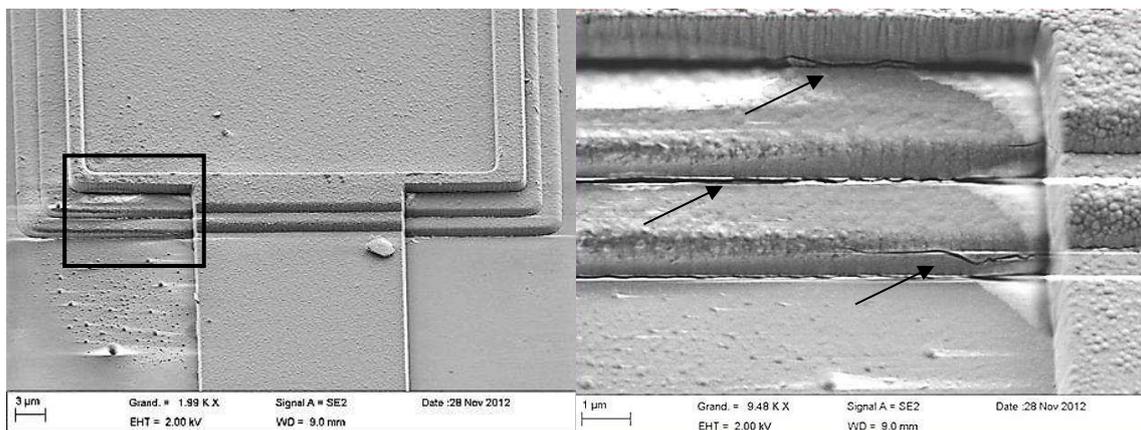
Figure 77 : Observations MEB de la surface du condensateur du circuit RC de rétro-action responsable de la défaillance du TCV-BX de référence BX2.

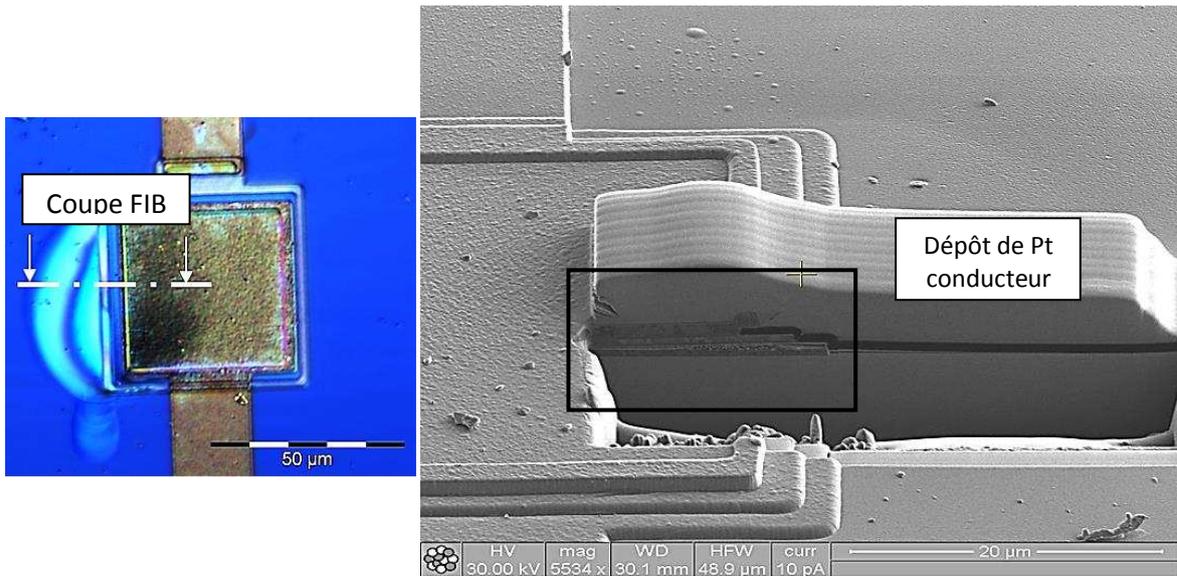
Figure 78 : Vue de la tranchée réalisée au FIB sur le condensateur en milieu d'électrode du côté des défauts visibles en optique avec contraste interférentiel pour le TCV-BX2

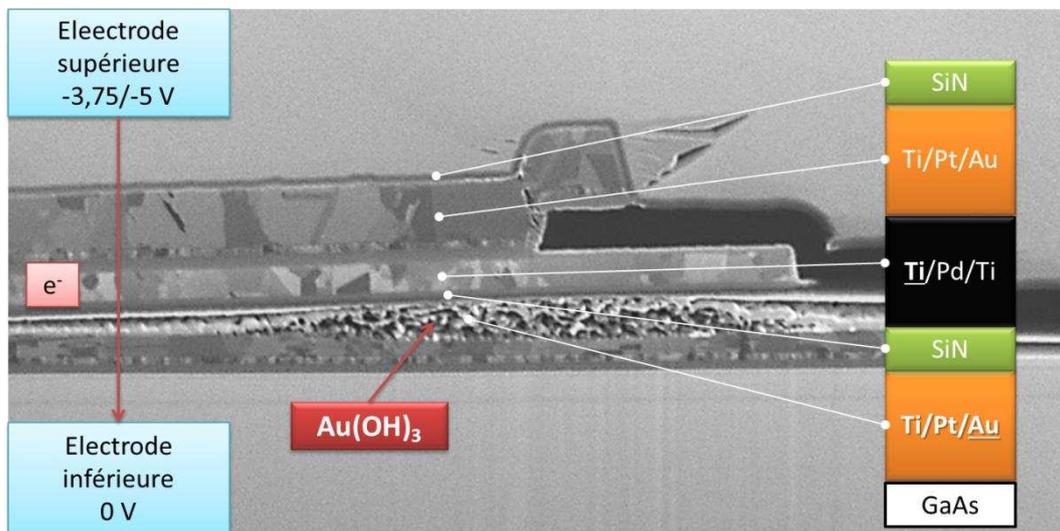
Figure 79 : Coupe détaillée de la zone dégradée du condensateur du TCV-BX2.

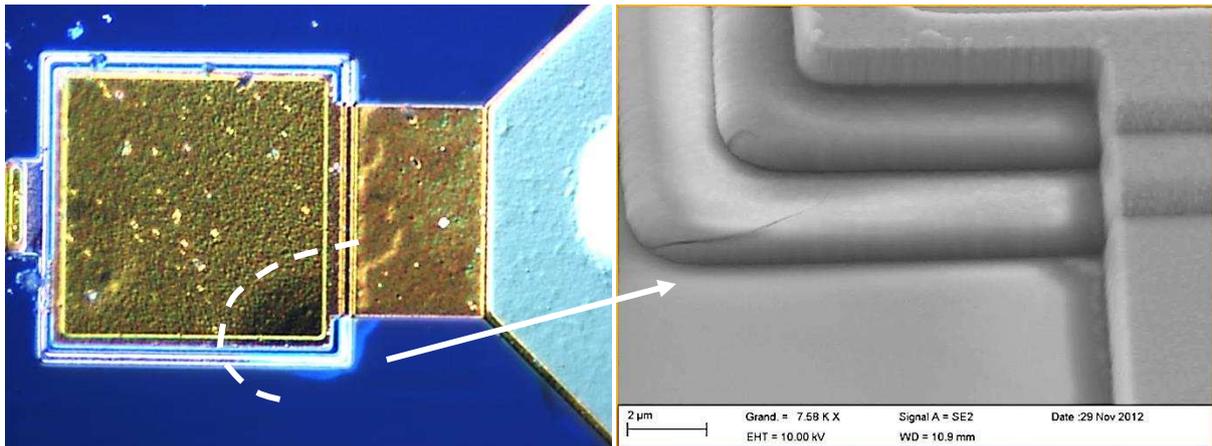
Figure 80 : Vue en optique avec contraste interférentiel et agrandissement de la zone perturbée au MEB d'un condensateur sur l'accès VD du TCV-BX de référence BX3, vieilli 672 heures à 85°C/85%HR. Mise en évidence de fissures dans la passivation au niveau de l'électrode inférieure.

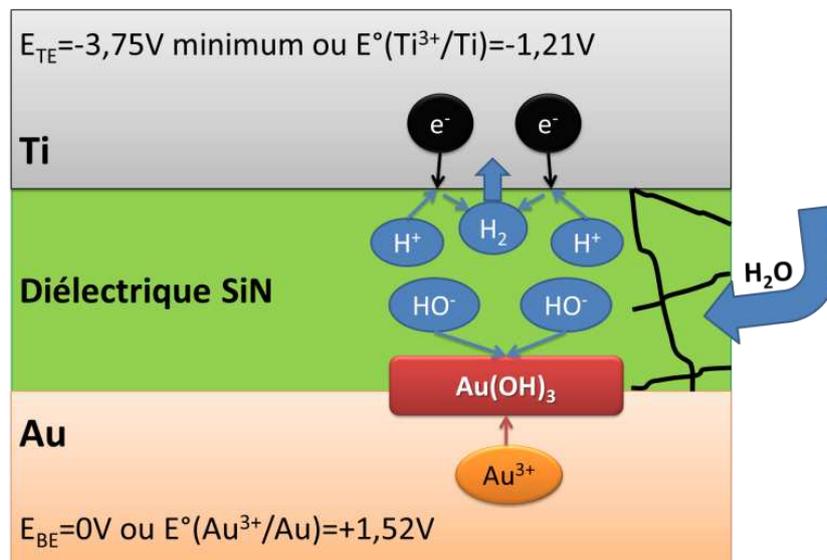
Figure 81 : Mécanisme simplifié proposé pour la dégradation des condensateurs MIM SiN du Fondeur B.

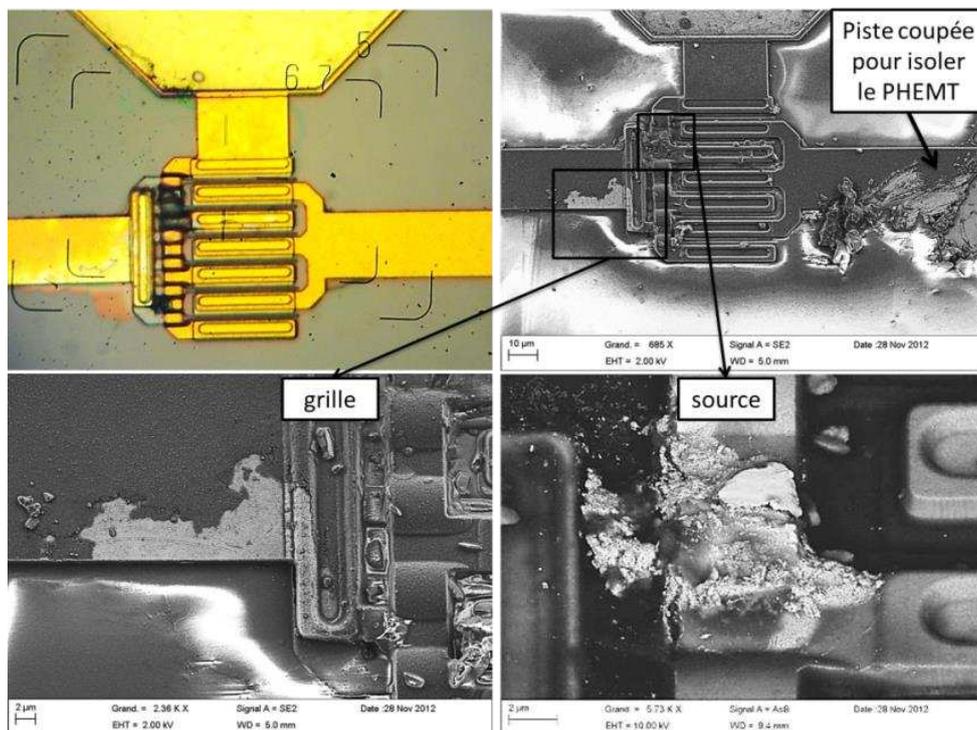
Figure 83 : Vues en optique et au MEB en basse tension (FESEM sans métallisation) du PHEMT du TCV-BX de référence BX4 ayant subi une défaillance après 523 heures à 85°C/85%HR en polarisation inverse de grille

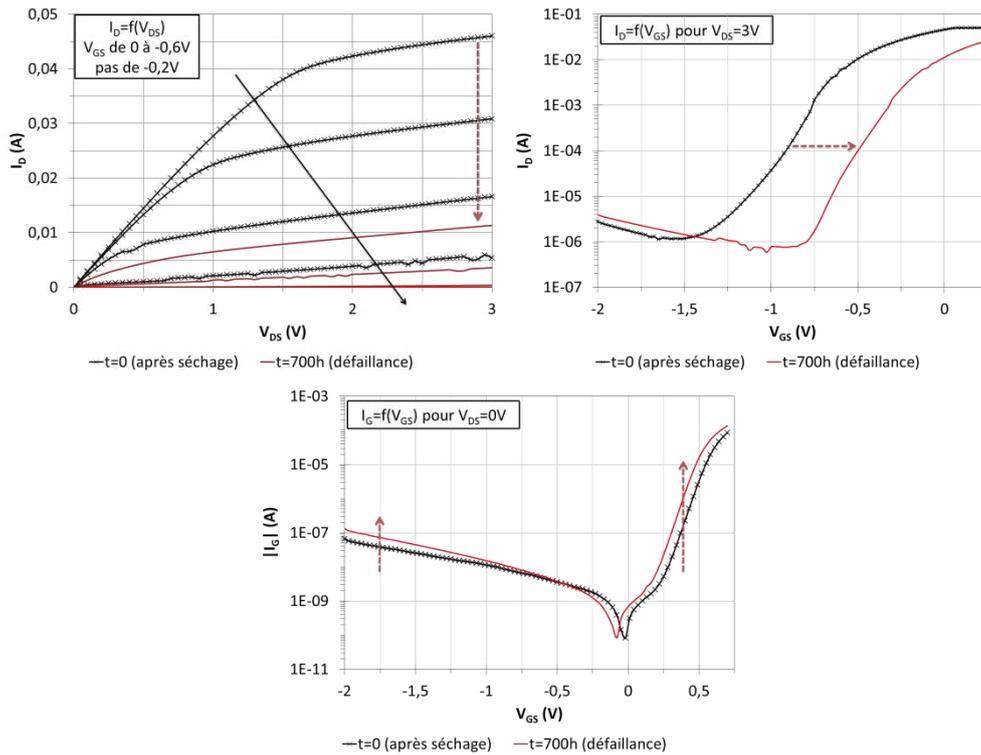
Figure 84 : Caractéristiques  $I_D=f(V_{DS})$  pour différents  $V_{GS}$ ,  $I_D=f(V_{GS})$  à  $V_{DS}=3V$  et  $I_G=f(V_{GS})$  à  $V_{DS}=0V$  du TCV-BX de référence BX3.

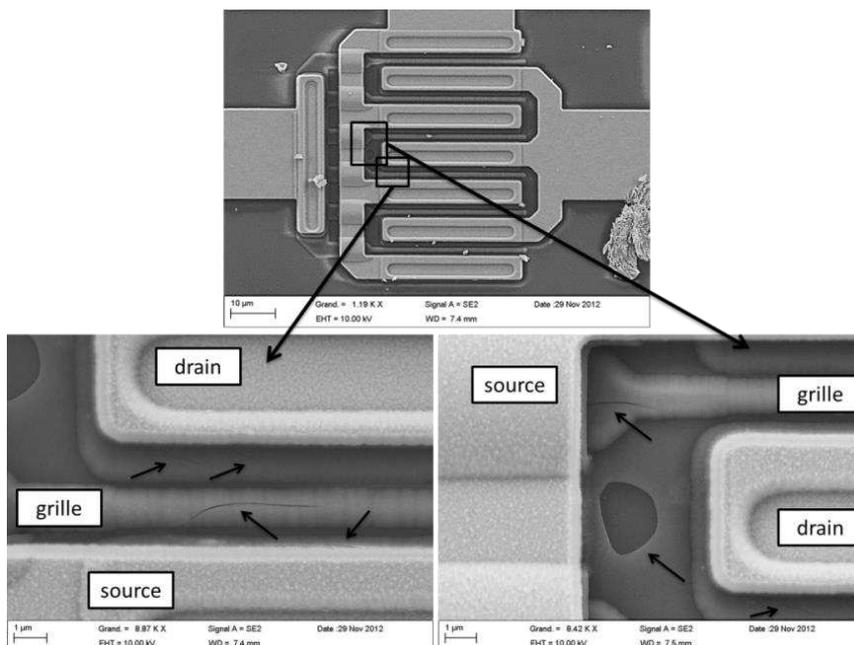
Figure 85 : Vues au MEB du PHEMT du TCV-BX de référence BX3 ayant subi une dégradation électrique significative à partir de 672h à  $85^\circ C/85\%HR$  en polarisation inverse de grille. Les fissures et trous dans la passivation sont indiqués par des petites flèches noires.

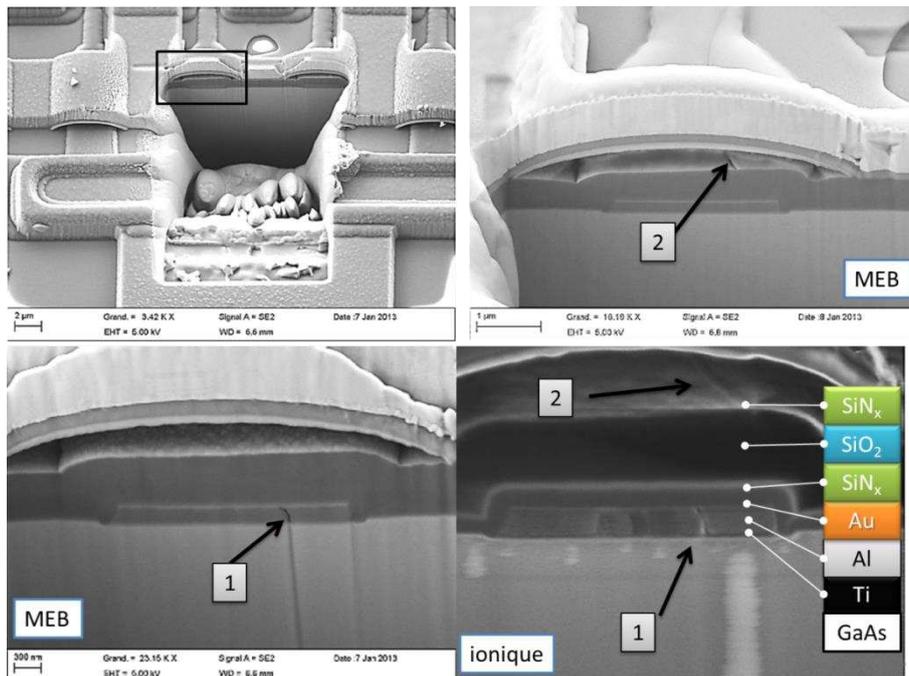
Figure 86 : Coupes FIB et vues au MEB en imagerie ionique de la grille du PHEMT du TCV-BX de référence BX3 ayant subi une dégradation électrique significative à partir de 672h à 85°C/85%HR en polarisation inverse de grille

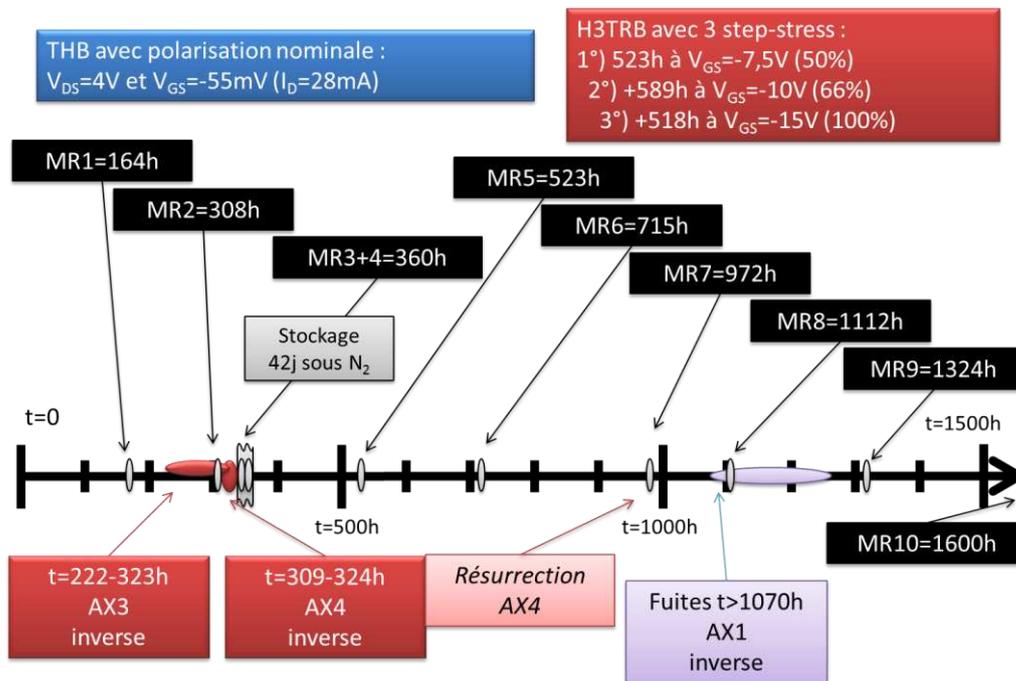
Figure 87 : Ligne temporelle représentant les principaux événements survenus au cours des tests THB 85°C/85%HR sur la file de tests de MMICs GaAs du Fondeur A.

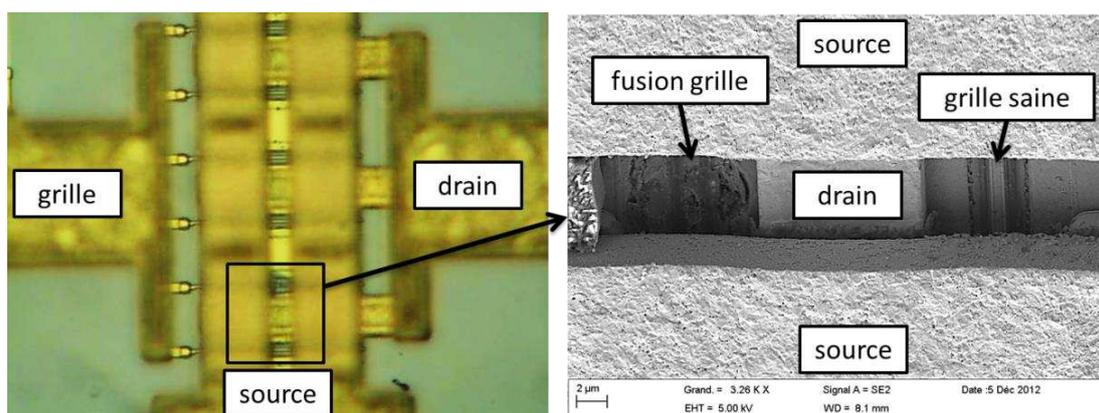
Figure 89 : Vue en optique d'un défaut sur le MESFET du TCV-AX de référence AX3. Mise en évidence au MEB de la fusion du métal de grille après retrait de la passivation par voie mixte plasma/humide au  $\text{NH}_4\text{F}$ .

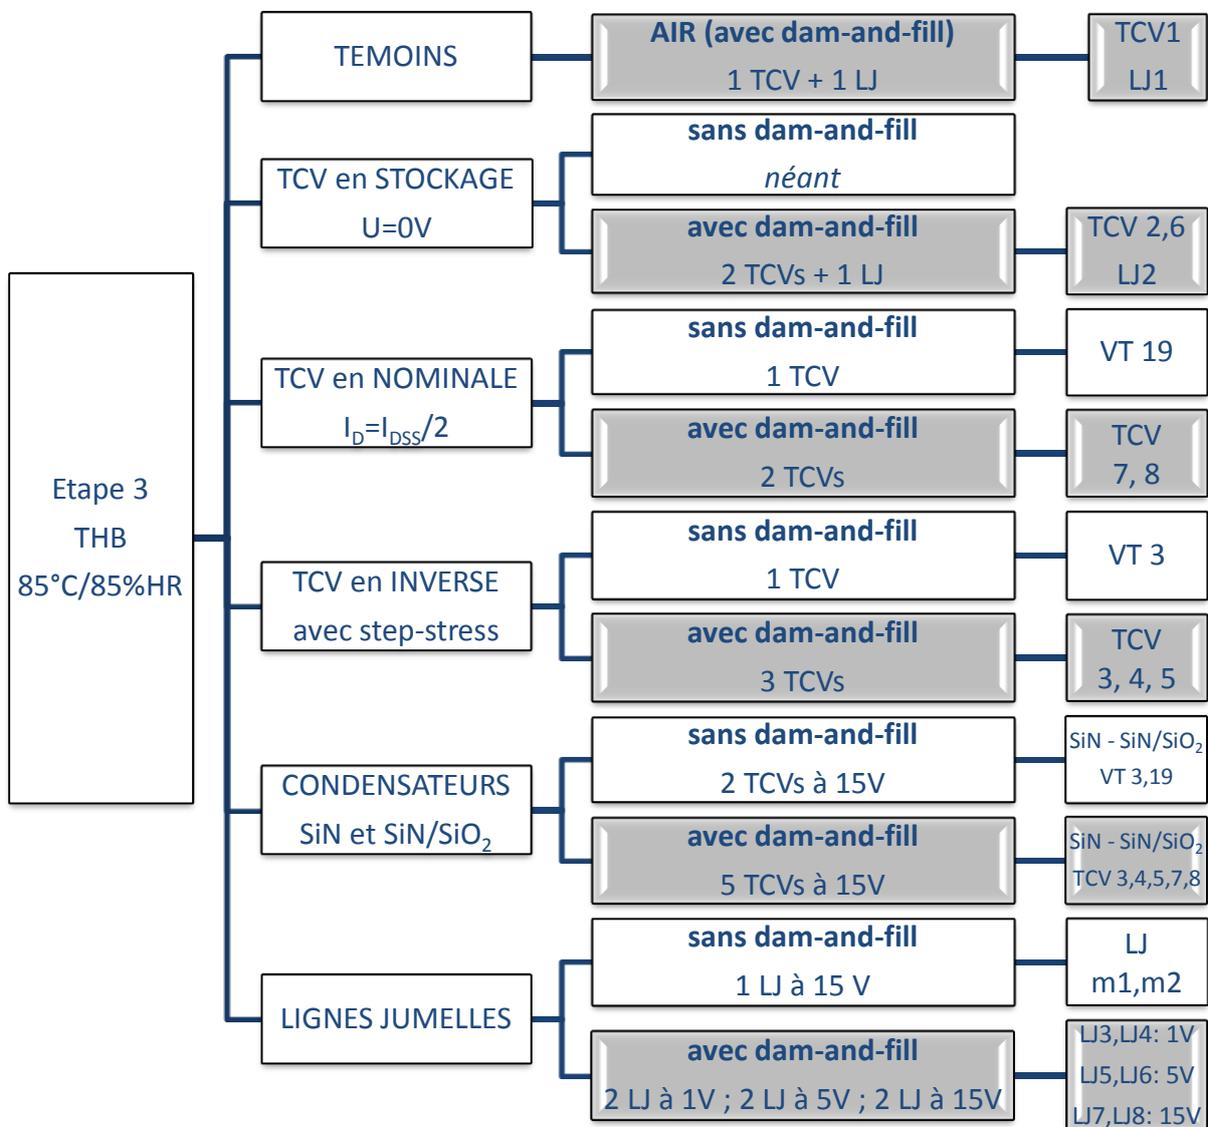
Figure 91 : Composants encapsulés et non encapsulés de la file de tests n°3 : TCV-BY du Fondeur B comportant 2 PHEMTs, 1 condensateur SiN et 1 condensateur SiN/SiO<sub>2</sub> ; Structures LJ comportant 2 motifs lignes jumelles.

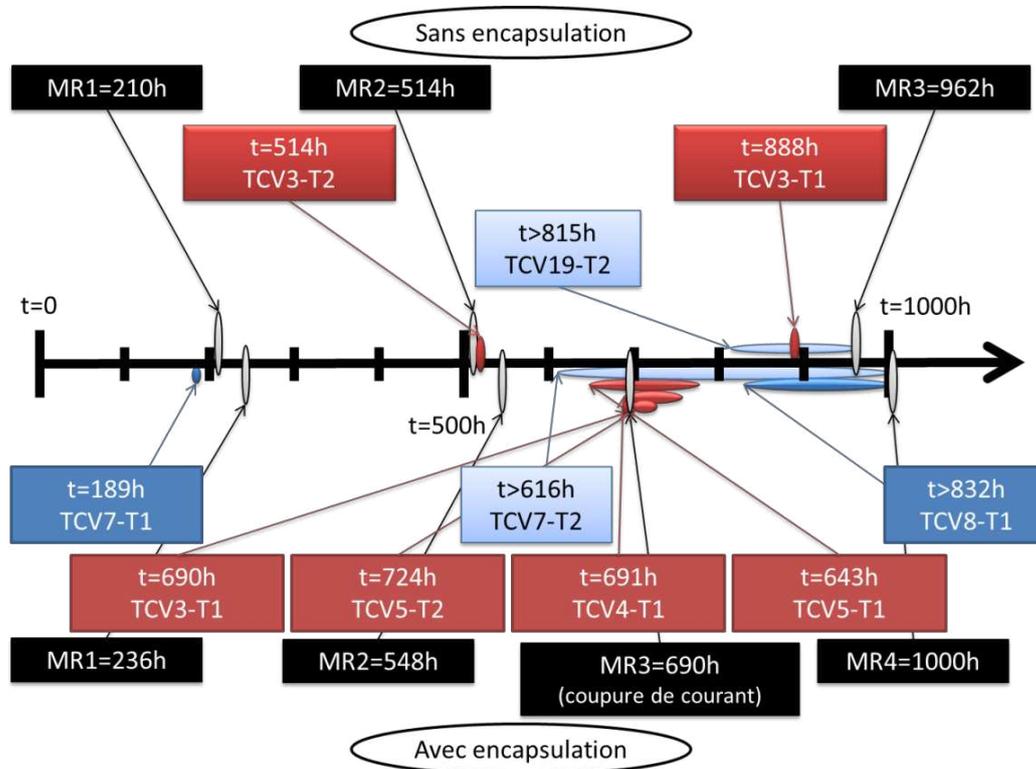
Figure 92 : Dégradations et défaillances au cours des tests à 85°C/85%HR des PHEMTs avec (partie inférieure) et sans dam-and-fill (partie supérieure), en polarisation nominale (bleu) ou inverse de grille (rouge).

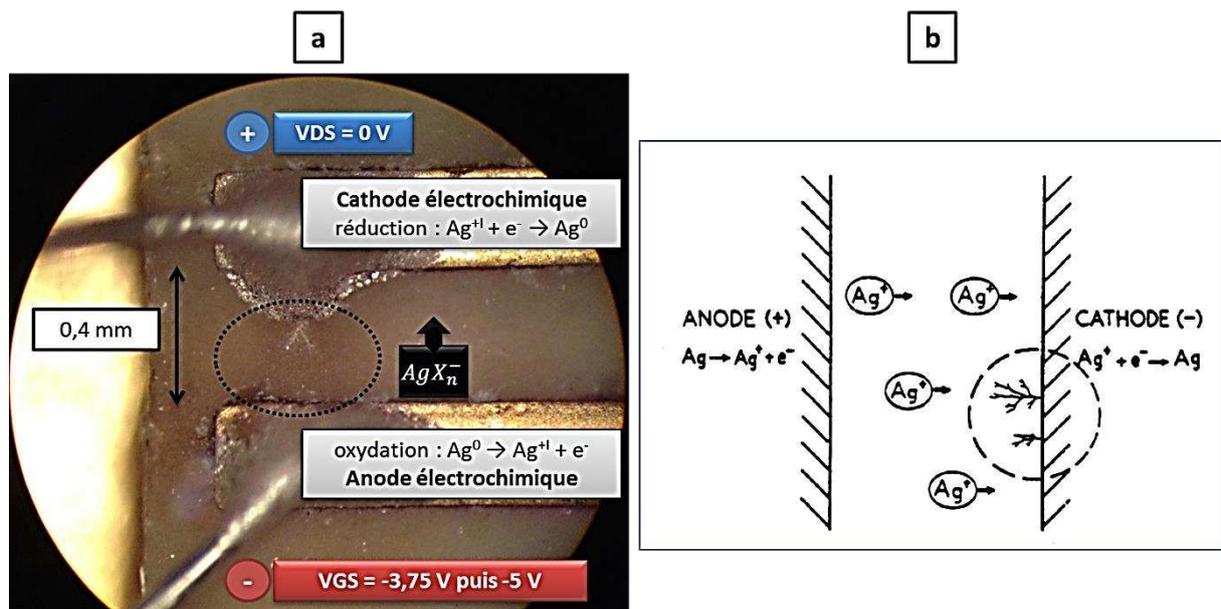
Figure 94 : a. Dendrites sur le PCB du VT3 entre les pistes d'accès grille et drain du transistor T1. b. Schéma du phénomène de migration électrochimique de l'argent, décrit par Krumbein (25).

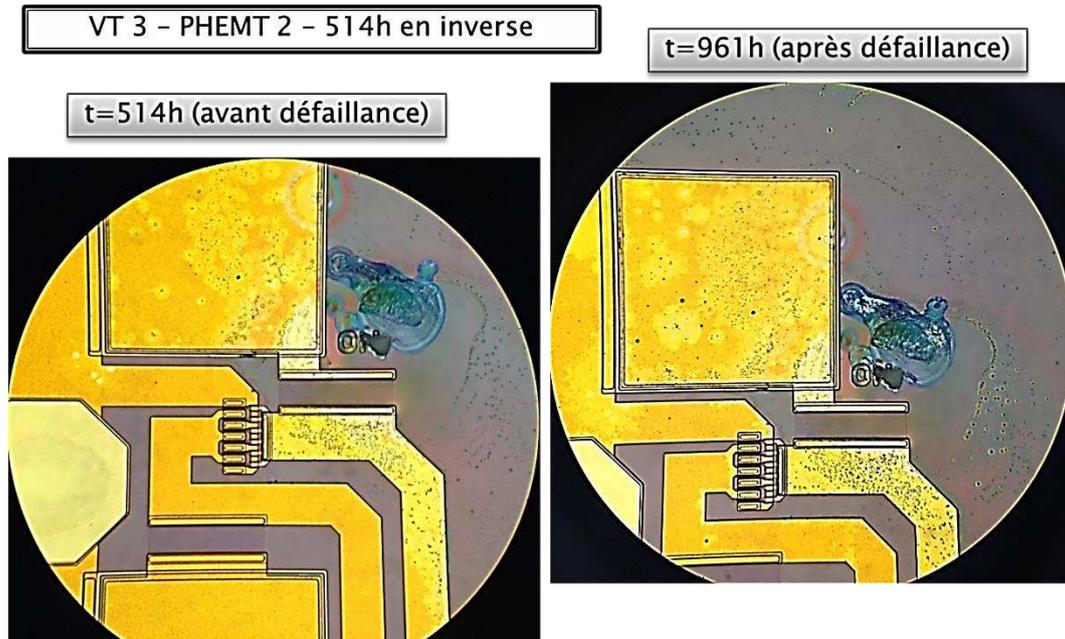
Figure 95 : Observations optiques du VT 3 - T2 sans dam-and-fill avant et après défaillance. La défaillance a eu lieu lors de la relance des tests après la mesure de reprise n°2 à t=514h.

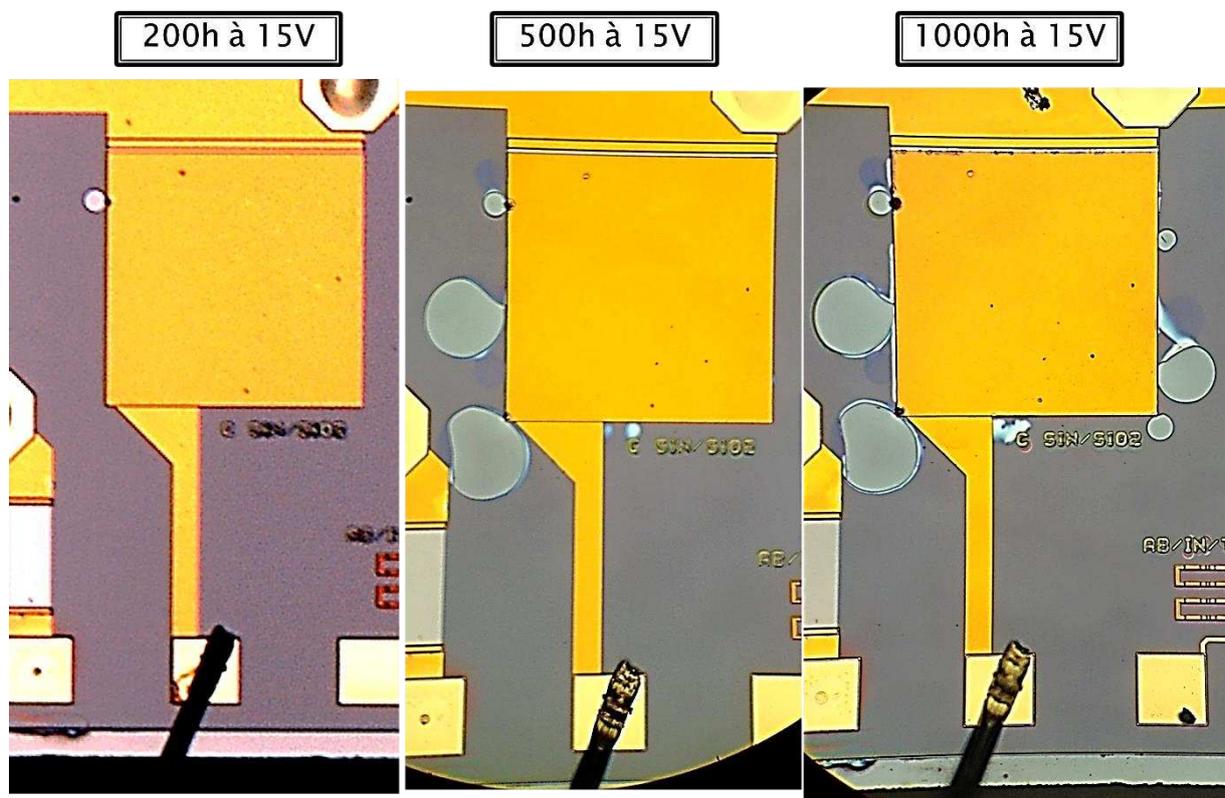
Figure 100 : VT 3 – condensateur SiN/SiO<sub>2</sub> polarisé à 15V, à différents instants du vieillissement à 85°C/85%HR.

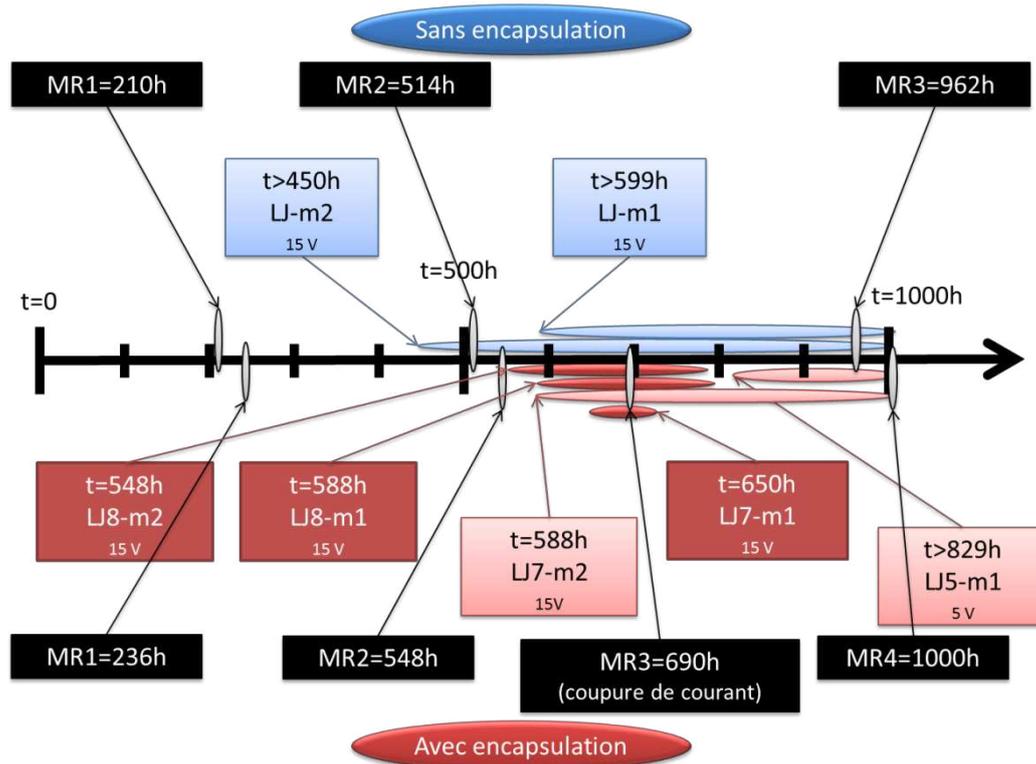
Figure 101 : Principaux événements durant les vieillissements à 85°C/85%HR des Lignes Jumelles avec (rouge) et sans encapsulation dam-and-fill (bleu), avec différentes contraintes électriques.

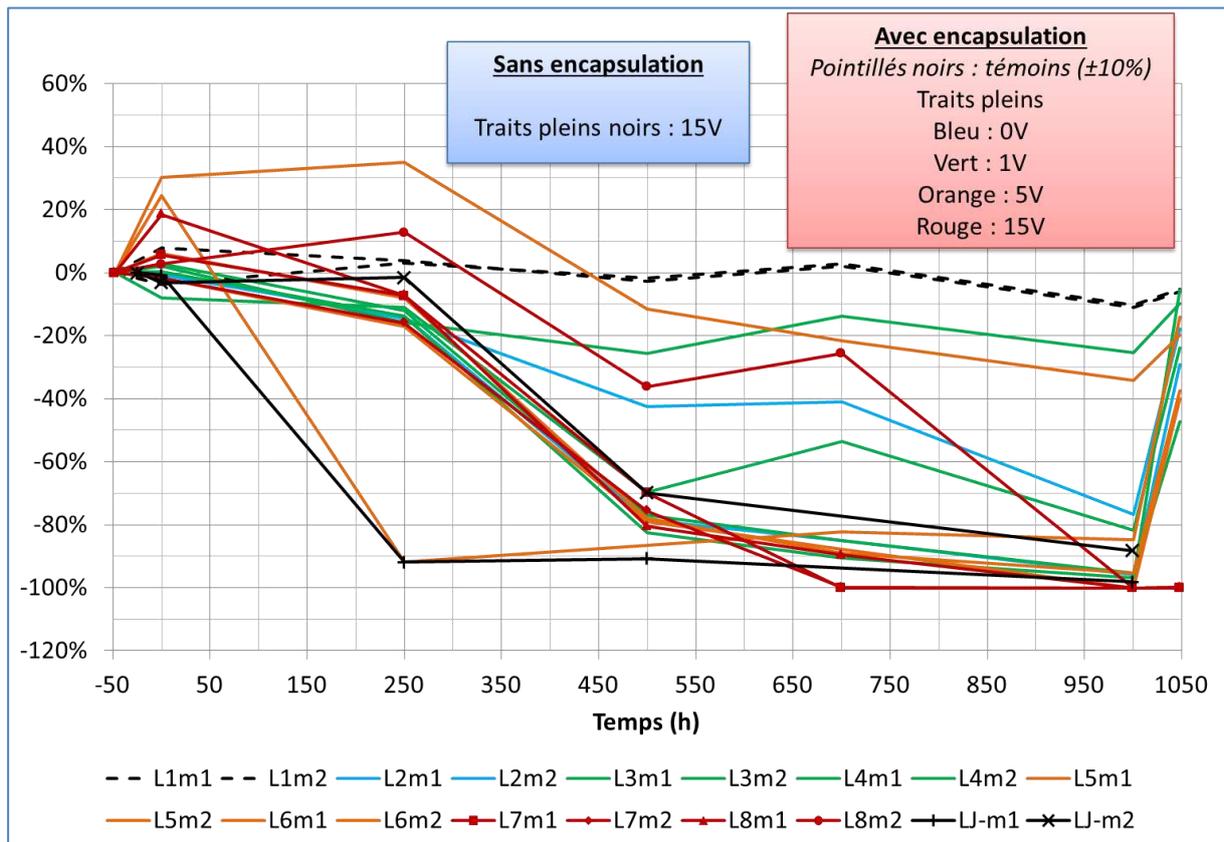
Figure 103 : Variation relative de la résistance de l'isolation (calculée par régression linéaire entre 4 et 8 V) entre lignes jumelles, avec encapsulation (traits pleins) et sans encapsulation dam-and-fill (pointillés).

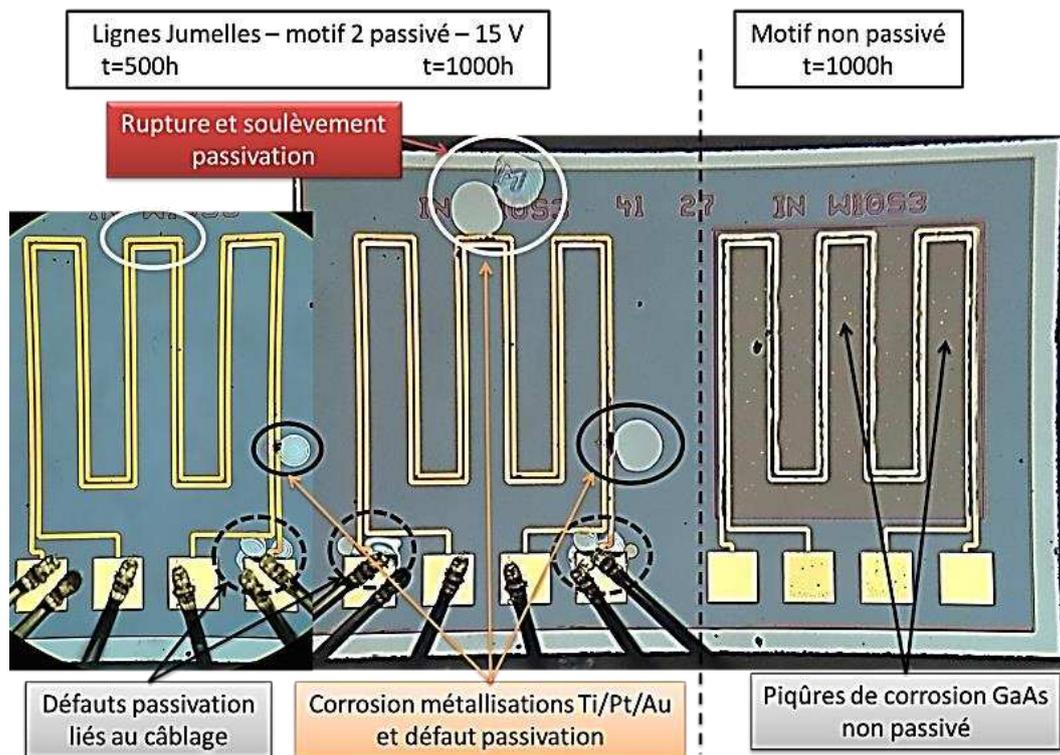
Figure 104 : Lignes Jumelles – motif 2 – VT sans encapsulation.  
 A gauche, et au centre, le même motif passivé après 500 et 1000 heures de test à 85°C/85%HR sous 15V.  
 A droite, le motif non passivé et non câblé sur le même VT, après 1000 heures de test.

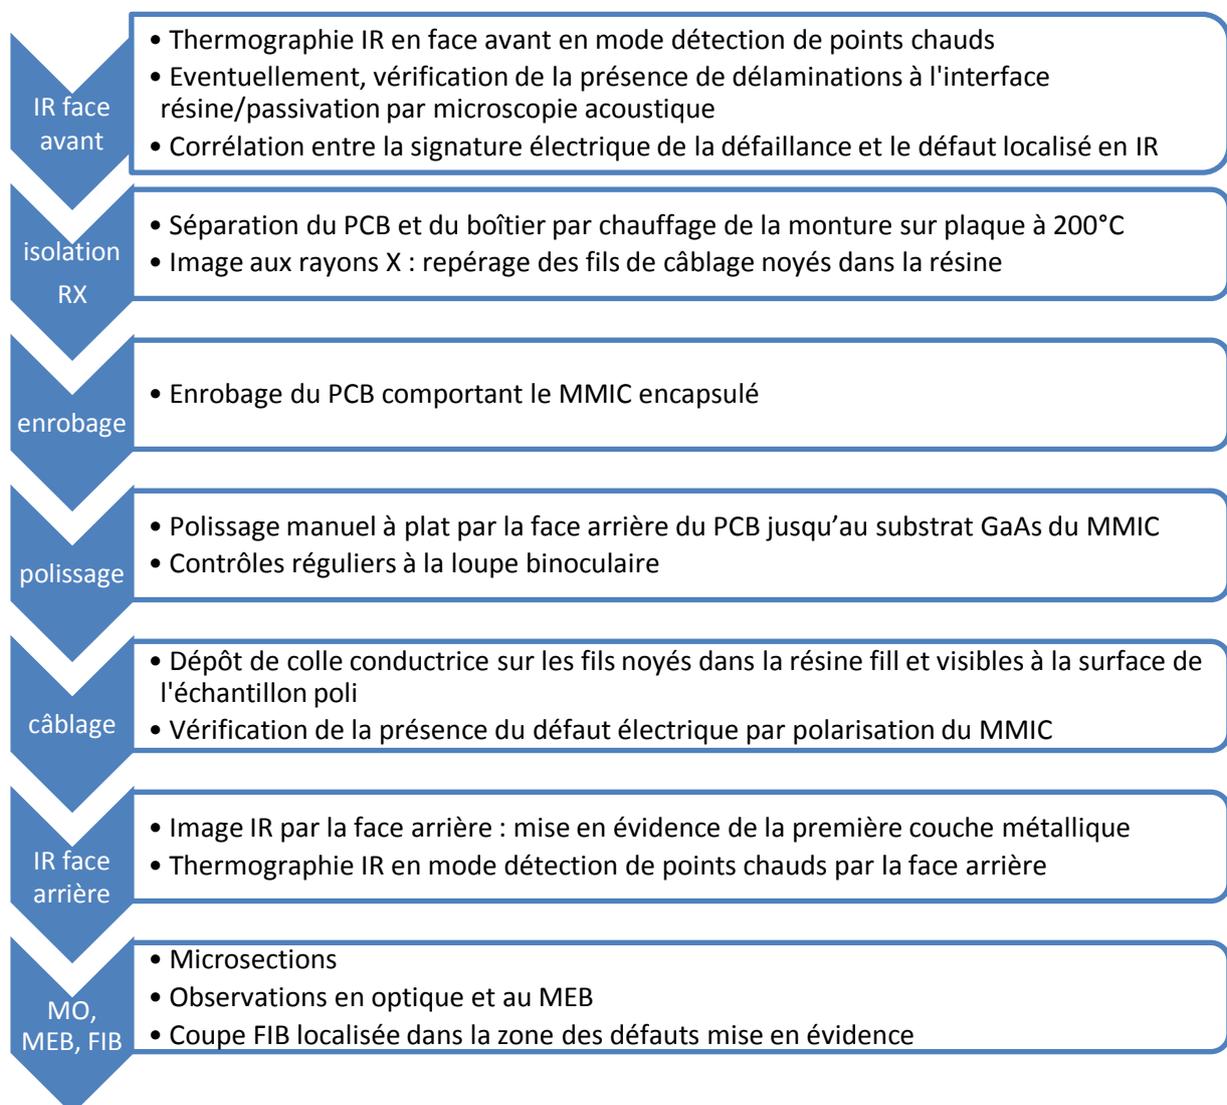
Figure 105 : Méthodologie proposée dans le cadre de l'analyse par la face arrière de la défaillance de MMICs encapsulés. Ces analyses ont été mises en œuvre au LATPI/Thales R&T à Palaiseau.

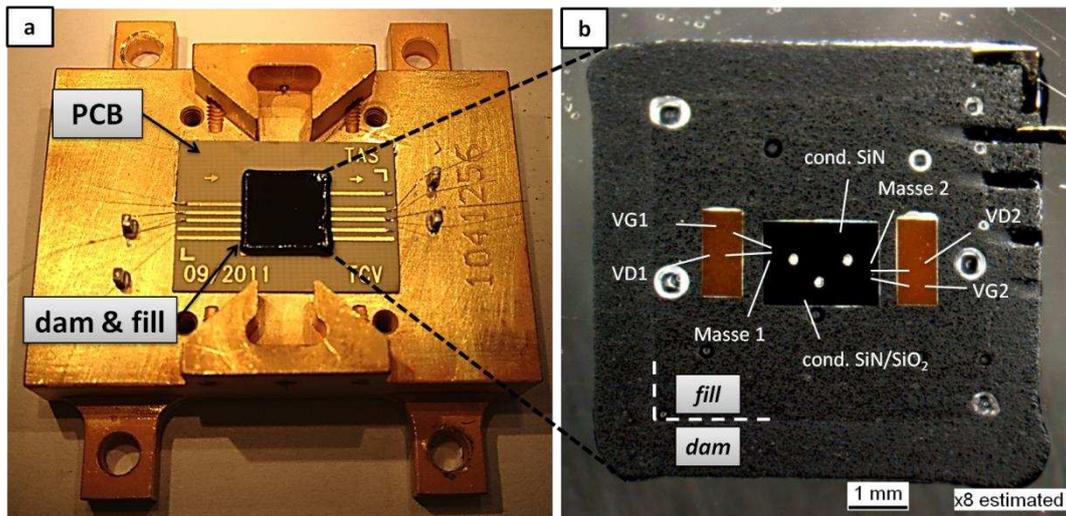
Figure 109 : a - Vue en optique d'une partie du véhicule de test avant décollement du PCB par chauffage à 200°C.  
 b - Vue optique après polissage de la face arrière du TCV-BY encapsulé et correspondance des fils de câblage noyés dans la résine dam-and-fill.

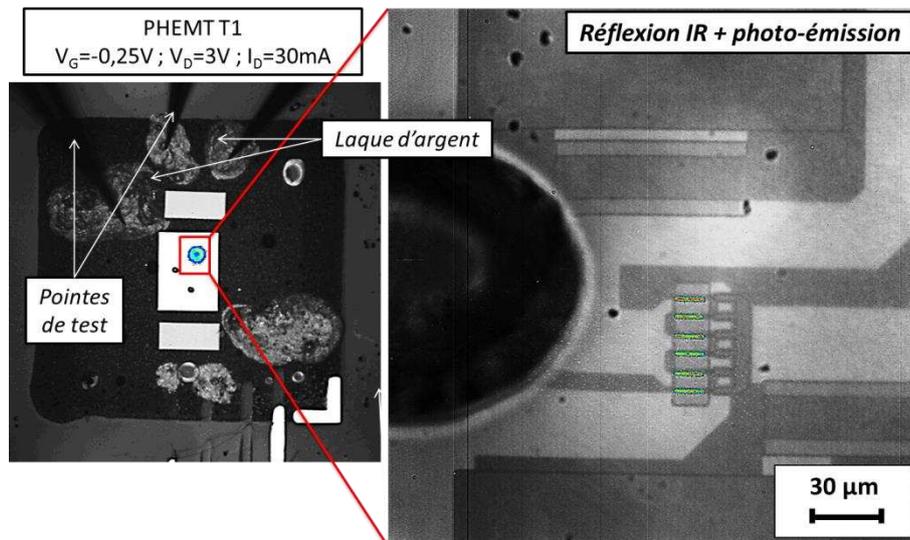
Figure 111 : Image de la photoémission, combinée à l'image en réflexion IR par la face arrière du TCV-BY témoin de la file de tests n°3. Le transistor T1 ( $L_g=0,2\mu\text{m}$ ,  $W_g=6\times 15\mu\text{m}$ ) est en fonctionnement nominal à  $V_{DS}=3\text{V}$  et  $V_{GS}=-0,25\text{V}$ , avec  $I_D=30\text{mA}$ , i.e. une puissance totale dissipée de 90mW.

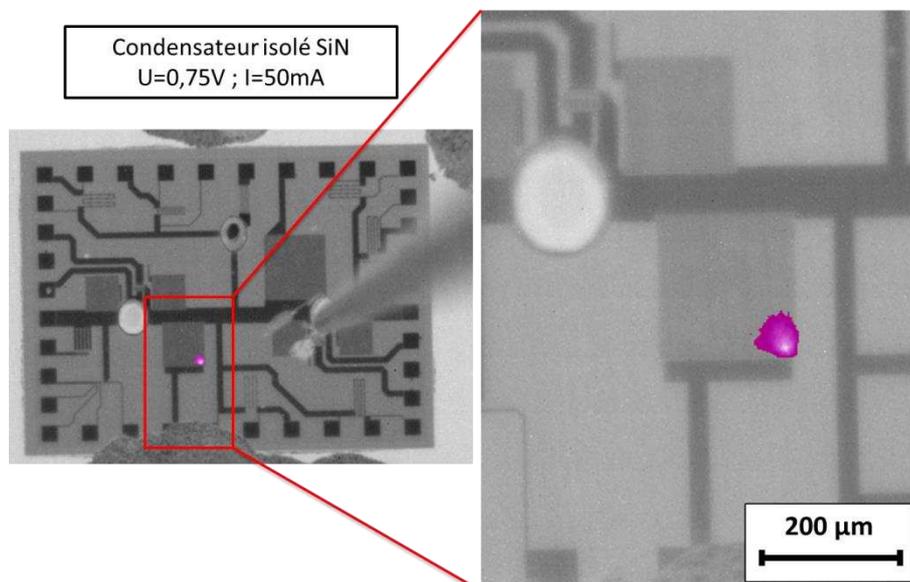
Figure 112 : Thermographie infrarouge en mode détection synchrone de point chaud, combinée à l'image infrarouge par la face arrière du TCV-BY témoin de la file de tests n°3. Mise en évidence d'un défaut (court-circuit provoqué par ESD) sur le condensateur SiN isolé.

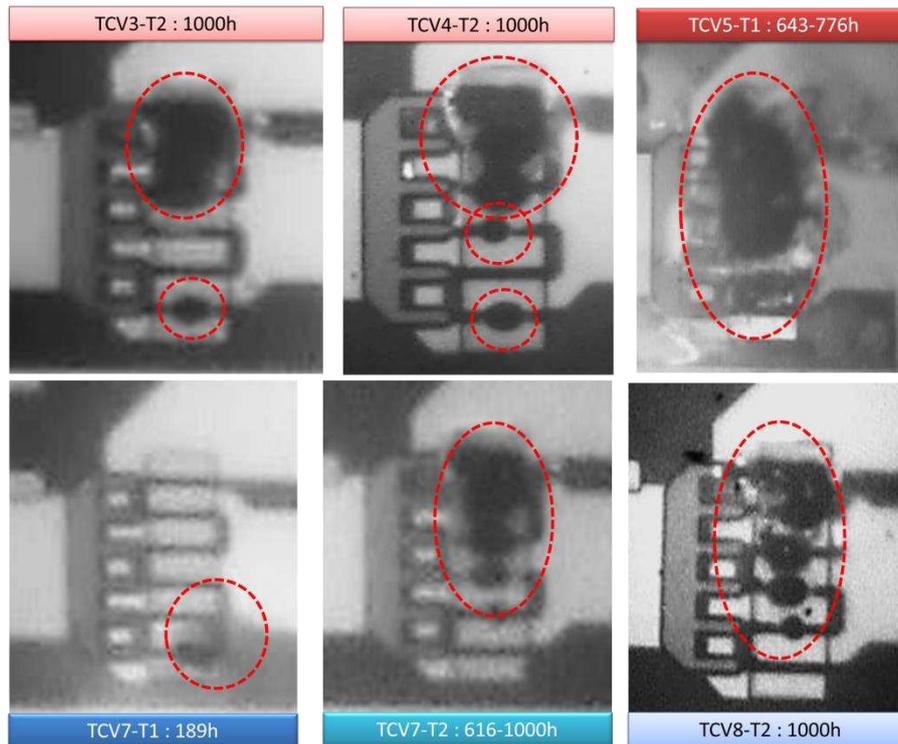
Figure 113 : Vue en réflexion IR des défauts des PHEMTs 6x15 $\mu$ m des TCV-BY.  
 En haut (rouge) : PHEMTs en polarisation inverse grille-source.  
 En bas (bleu) : PHEMTs en polarisation nominale.

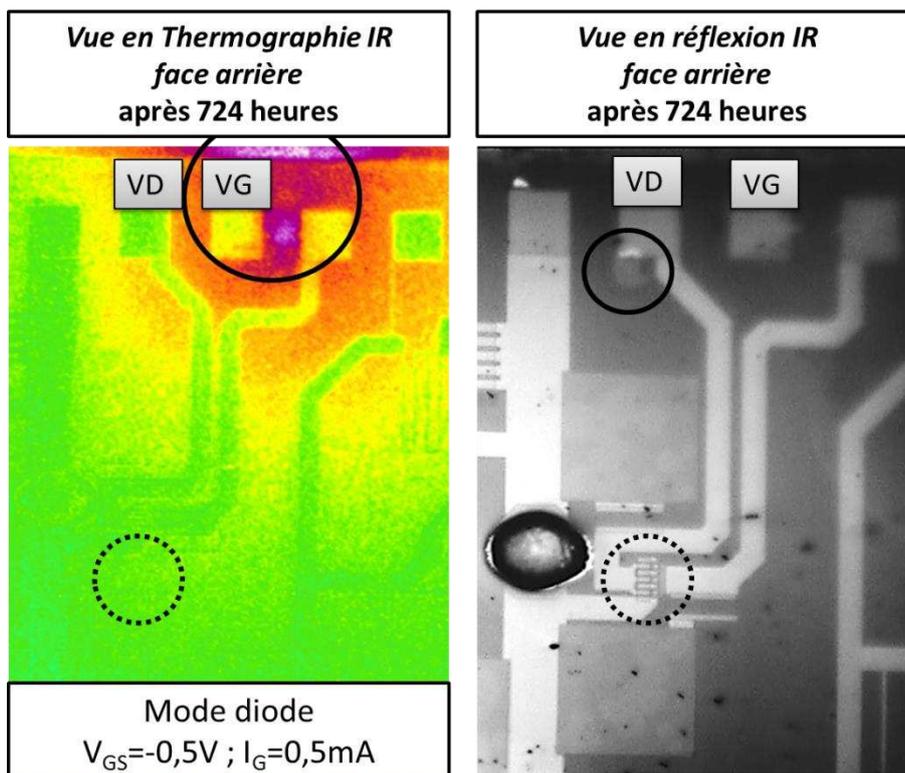
Figure 115 : Vue en Thermographie IR (mode diode) et en microscopie IR en face arrière du TCV-T2, défailant après 724 heures à 85°C/85%HR.

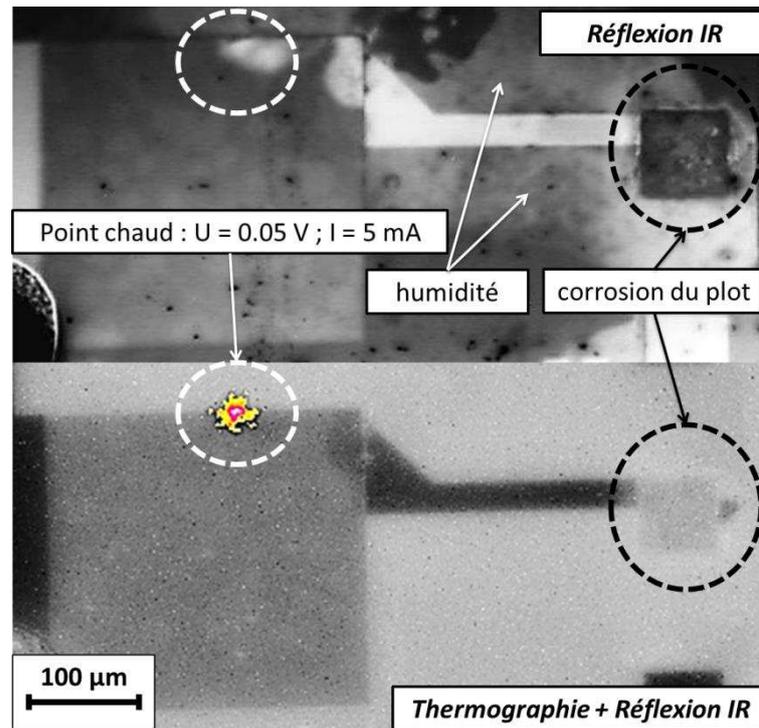
Figure 116 : Analyses en réflexion et thermographie IR du condensateur SiN/SiO<sub>2</sub> du TCV-BY n°4. Une fuite est apparue à partir de 173 heures et un court-circuit franc a eu lieu après 776 heures à 85°C/85%HR sous 15V.

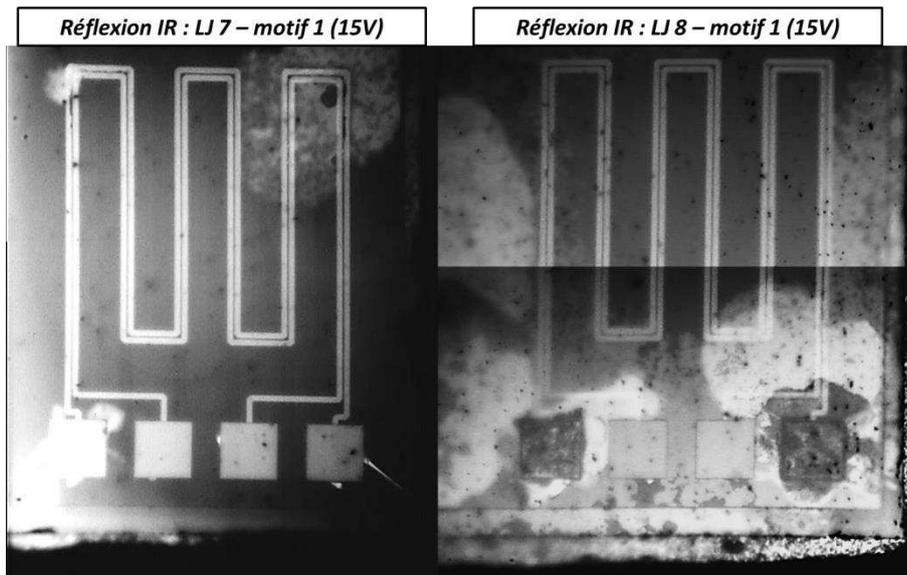
Figure 118 : Analyses en réflexion IR des lignes jumelles LJ7-m1 et LJ8-m1 encapsulées et vieilles avec une polarisation de 15V dans une ambiance à 85°C/85%HR.
