Optimisation de la gestion du patrimoine culturel et historique à l'aide des méthodologies avancées d'inspection

THÈSE

Pour obtenir le grade de
DOCTEUR
SPÉCIALITÉ : GÉNIE CIVIL

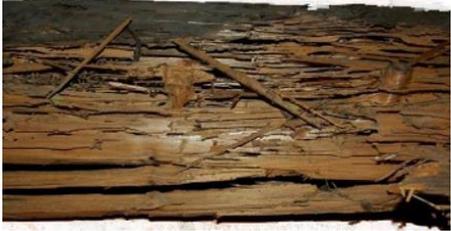
Description		
Prolifération d'insectes comme la petite vrillette, les termites, les cafards, la grosse vrillette, le lyctus, le capricorne peuvent endommager et détruire les matériaux organiques. Même si ce sont souvent les insectes adultes qui sont découverts, c'est le stade larvaire qui cause les dommages les plus graves. Les dégâts causés par les insectes peuvent aller des trous et des galeries (alimentation et nidification) aux taches et marques par régurgitation (alimentation) et à la destruction totale de l'élément		
Causes possibles	Méthode de caractérisation	Matériaux impactés
Absence d'entretien et / ou de nettoyage	Visuelle, sciure, loupe binoculaire (avec petit prélèvement)	Bois
Conséquences	Préconisations	Ne pas confondre avec
Perte de matière, changement de couleur, présence insecte, sciure	Surveillance visuelle régulière, préservation du bois par des produits compatibles, imprégnation du bois avec produit compatible	Les attaques de termites

Présence d'infestation d'éléments ligneux sur des éléments en bois : grosse vrillette (Source www.fcba.fr)	Présence d'infestation d'éléments en bois sur des éléments en bois : les capricornes (source www.fcba.fr)

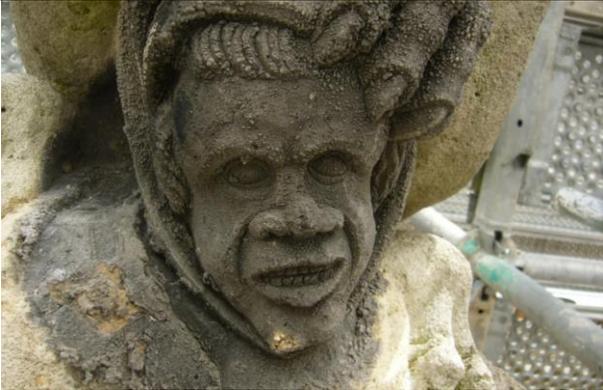
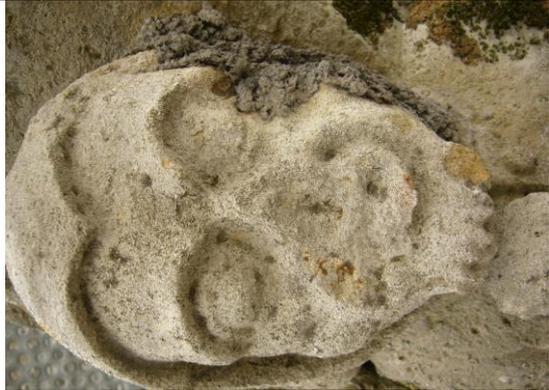
Croûte noire sur gargouille en calcaire	Croûte noire sur gargouille en calcaire

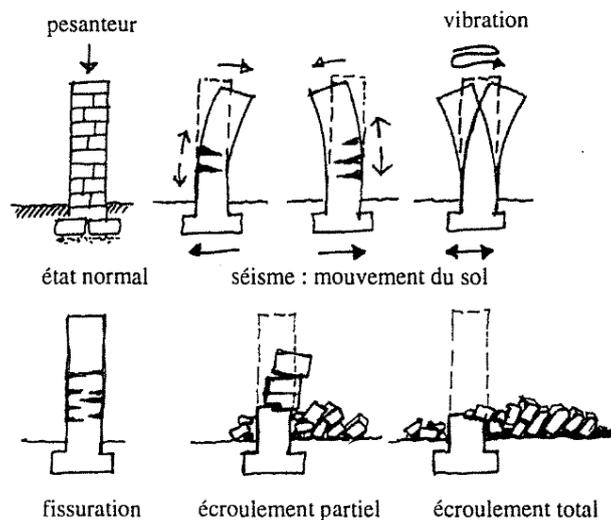
Figure 16 : Effets d'un séisme sur un mur de maçonnerie – cas d'une accélération horizontale [Verdel, 1993]

Ces efforts engendrent alors des tractions auxquelles les maçonneries ne peuvent résister. Les influences cumulées de ces mécanismes conduisent alors à l'apparition de fissures, plus ou moins larges et plus ou moins profondes dans l'édifice ; la structure peut s'écrouler partiellement ou complètement. Bien qu'en France, il n'y a pas eu de catastrophe récente, dans d'autres pays des événements récents ont eu lieu et beaucoup de dommages ont été relevés sur le patrimoine culturel (exemple : cas du Népal en 2015 [Pan 2018], cas de l'Italie en 2016).

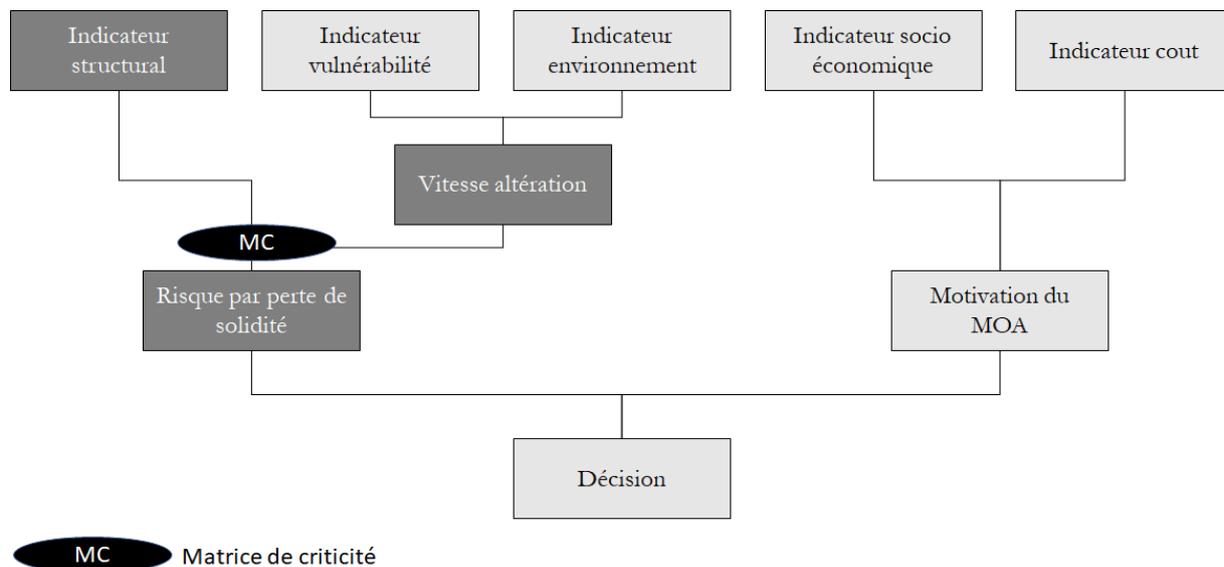
Nous présentons l'exemple d'évaluation du risque lié au défaut de solidité de la structure qui peut entraîner dans le cas de la législation française la mise en péril. Pour cela nous proposons une matrice de criticité en utilisant l'indicateur structural et la vitesse d'altération tel que défini à la Figure 29.

Figure 29 : Logigramme décisionnel pour l'agrégation des résultats – cas de l'évaluation du risque de solidité

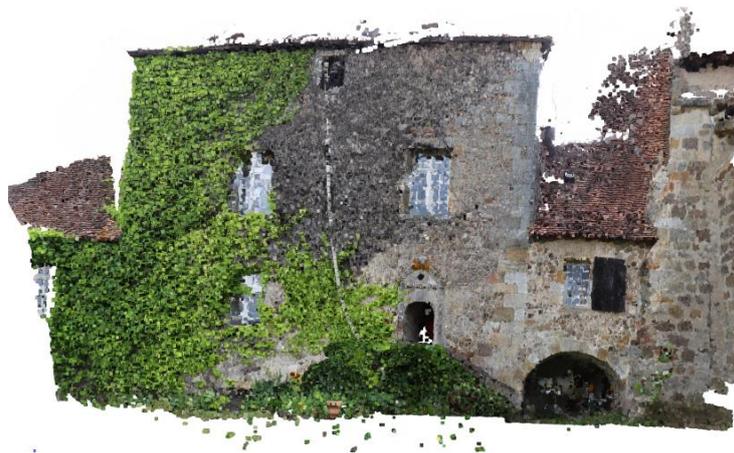
Figure 48 : Photogrammétrie d'une façade d'un bâti du corpus – cas du prieuré

La méthodologie PlusCare a été appliquée en utilisant la technique de la photogrammétrie [Historic England 2017] pour le relevé 3D du bâti (avec le logiciel Metashape) et en créant la visite virtuelle du bâti (avec le logiciel Pano2VR).

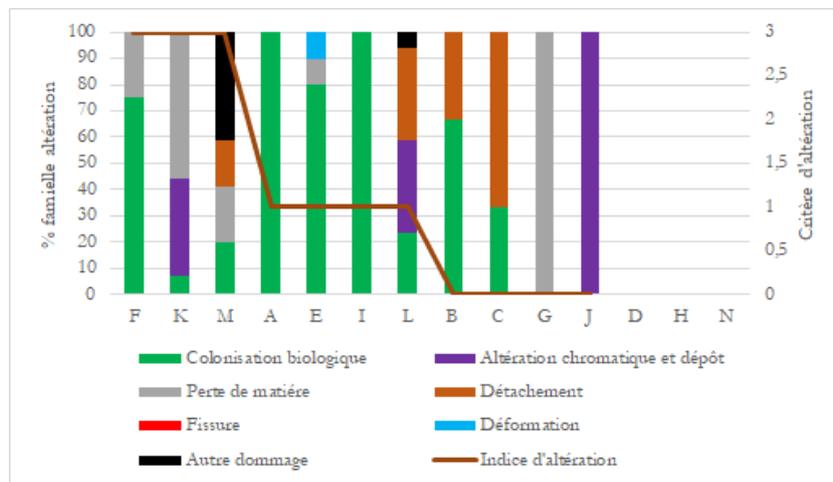
D'après l'histogramme, représentant la répartition des familles d'altération en fonction du critère d'altération (Figure 50), nous notons que : les colonisations biologiques sont les désordres majoritaires sur les toitures visualisées. Les microorganismes (B1) et les mousses (B2) sont les altérations les plus récurrentes sur l'ensemble de notre corpus.

Figure 50 : Pourcentage des familles d'altérations et critère d'altération de la couverture

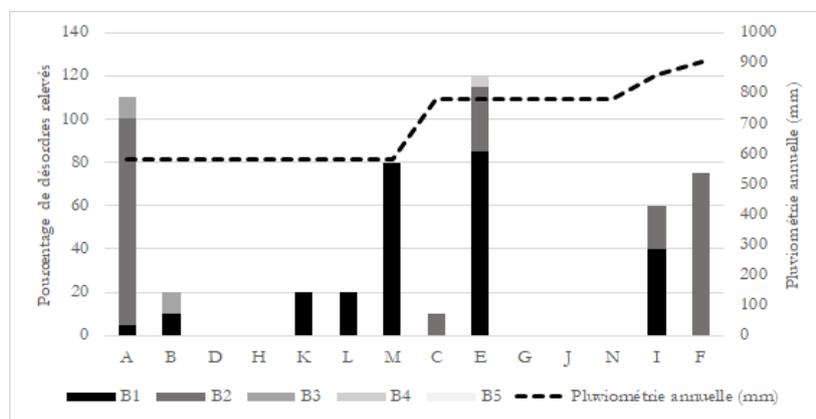
D'après l'histogramme de la Figure 51, les résultats ne permettent pas de montrer que la quantité (en pourcentage) des désordres présents dépendent de la pluviométrie. Ce qui permet peut-être de dire que ces désordres ne dépendent pas de la pluviométrie mais des caractéristiques physiques des matériaux employés (i.e. : composition, porosités) et/ou des actions de conservation mis en place par le gestionnaire (i.e. : démoussage, hydrofugation, etc.). Dans le cadre de cette étude, nous n'avons pas assez d'échantillons pour investiguer ces hypothèses.

Figure 51 : Pourcentage des sous-familles d'altérations de la colonisation biologique et la pluviométrie annuelle

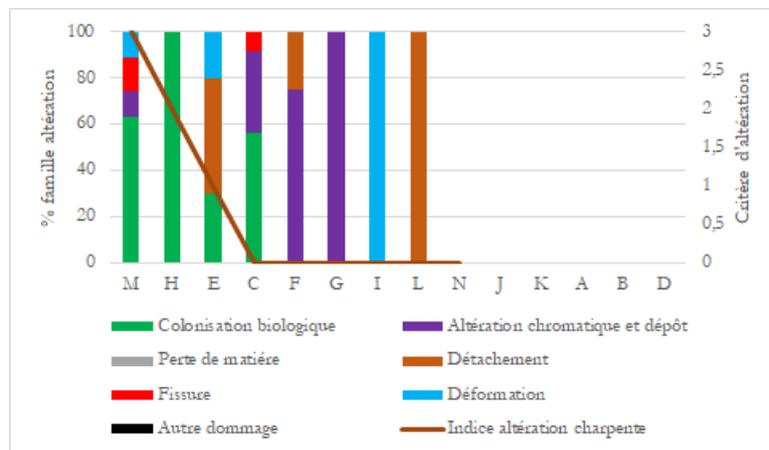
La charpente ayant le critère d'altération le plus élevé correspond à celle de la Villa Russe (bâti M), en effet lors de l'inspection, des désordres sanitaires (ex : insectes à larves xylophage, tâche sombre, présence de sciure) et structuraux (fissures, déplacement) ont été relevés. De plus, le mauvais état de la toiture favorise l'altération du bois en créant des zones de pourrissement et/ou des zones d'assombrissement.

Figure 52 : Pourcentage des familles d'altérations et critère d'altération de la charpente

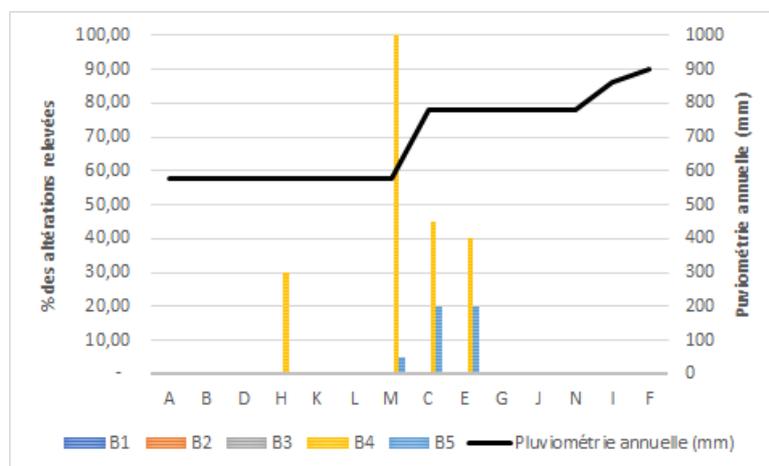
La famille des colonisations biologiques est l'une des familles les plus récurrentes sur les charpentes visualisées avec les sous-familles d'altération appelées les « infestations par les insectes à larves xylophage (B4) » et la présence de « pourriture (B5) ». La figure suivante met en évidence les désordres B4 et B5.

Figure 53 : Pourcentage des sous-familles d'altérations de la colonisation biologique en fonction de la pluviométrie annuelle (mm) et des bâtis

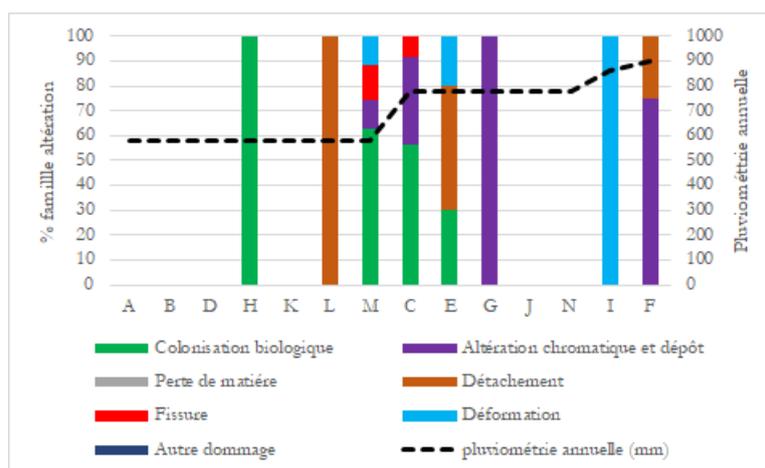
La pluviométrie annuelle ne permet pas de créer un lien avec les typologies d'altération de la famille colonisation biologique. Cependant la Figure 54 met en évidence la présence de la sous-famille « tâche » (AC7) de la famille des altérations chromatiques (AC) qui mettaient en évidence la présence de fuites dans la toiture.

Figure 54 : Pourcentage des familles d'altérations en fonction de la pluviométrie annuelle (mm) et des bâtis

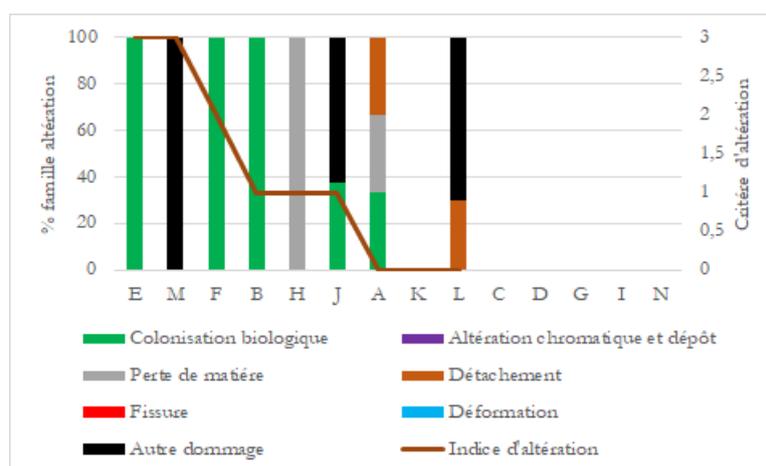
Les défauts visualisés sont principalement de l'obstruction des canalisations par des colonisations biologiques (feuilles, plantes) qui engendraient des ruissellements sur l'enveloppe extérieure et/ou sur des éléments de charpente.

Figure 55 : Pourcentage des familles d'altérations et le critère d'altération des évacuations d'eaux pluviales en fonction des bâtis

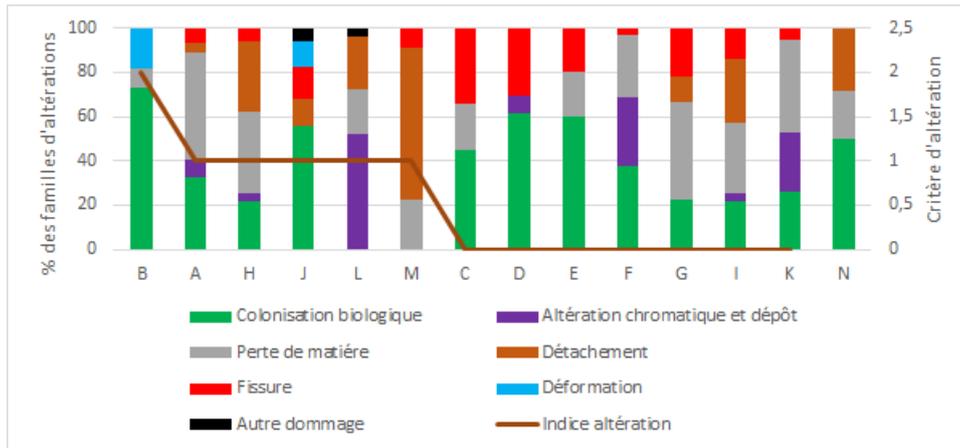
D'après la Figure 56, on peut déterminer que l'enveloppe extérieure la plus altérée est celle du château de Murol (bâti B). En effet, les façades des enceintes extérieures du château de Murol souffrent de nombreux problèmes dont la présence de colonisations biologiques qui engendrent des poussées et donc des déformations des maçonneries. Cependant, ces façades extérieures ne concernent pas l'ensemble du château mais seulement celle de l'enceinte extérieure. Dans un second temps, la figure permet de montrer les altérations les plus fréquentes : les colonisations biologiques, les fissures, les détachements et les pertes de matières.

Figure 56 : Pourcentage des familles d'altérations et le critère d'altération des enveloppes extérieures en fonction des bâtis

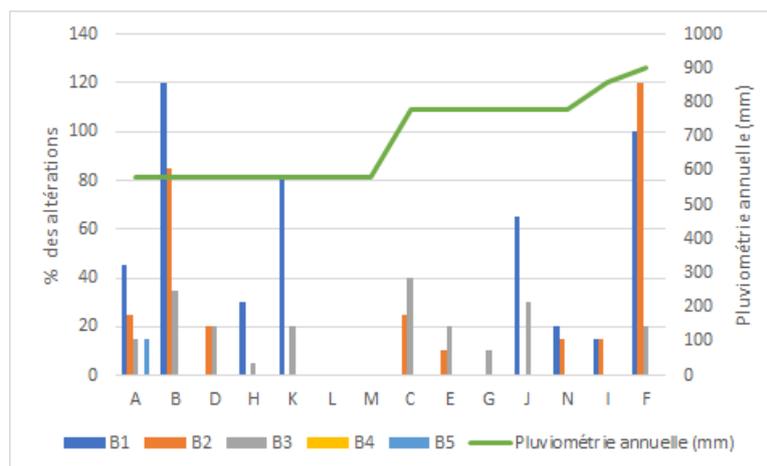
Les colonisations biologiques les plus retrouvées sur les parois externes sont les microorganismes (ex : les algues), les mousses et les petites plantes. La Figure 57 ne permet pas de créer un lien entre la pluviométrie et la quantité des altérations relevées.

Figure 57 : Pourcentage des altérations relevées et pluviométrie annuelle en fonction des bâtis

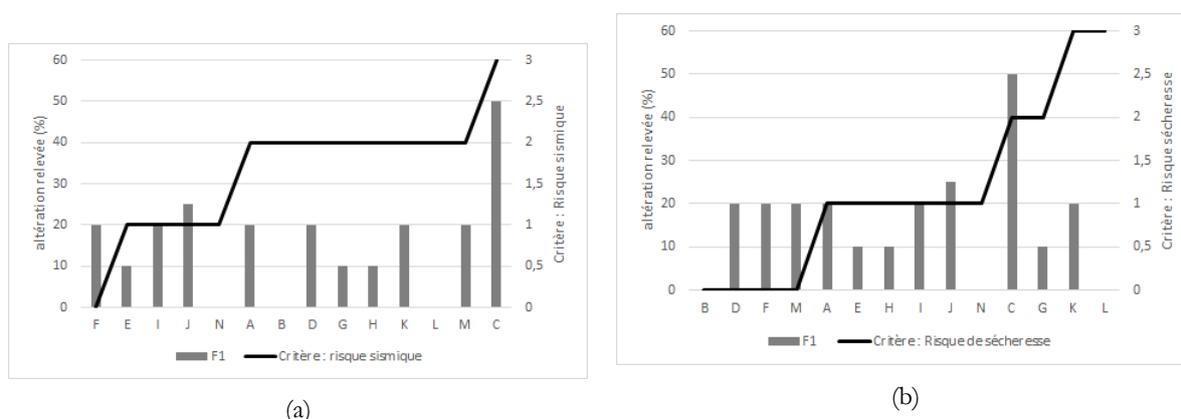
Figure 58 : Pourcentage des altérations relevées en fonction du critère lié au risque sismique (a) et en fonction du critère lié au risque de sécheresse (b)

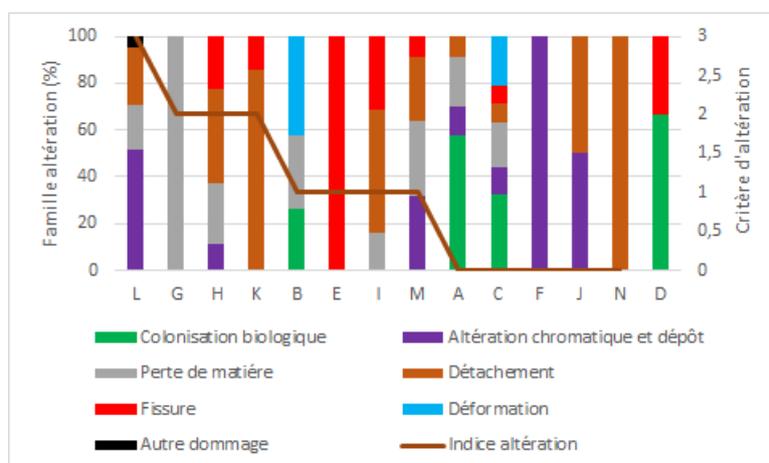
D'après la Figure 60, on peut déterminer l'intérieur le plus préoccupant qui correspond à celui de la chapelle de l'ancien hôpital (bâti L) puisqu'il a le critère d'altération le plus important.

Figure 60 : Pourcentage des familles d'altérations et critère d'altération de l'intérieur de chaque bâti

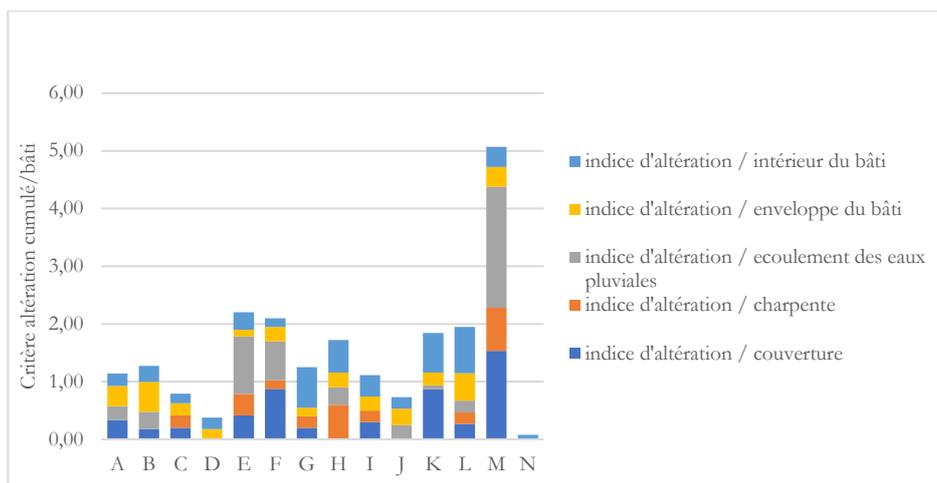
L'histogramme de la Figure 61 correspond à la somme des critères d'altération. Cet histogramme ne permet pas une comparaison directe des bâtis puisque la plupart des bâtis n'ont pas cinq critères d'altérations (certaines zones n'étaient pas accessibles lors de l'intervention ou n'existent pas).

Figure 61 : Histogramme représentant le critère d'altération cumulé en fonction des bâtis

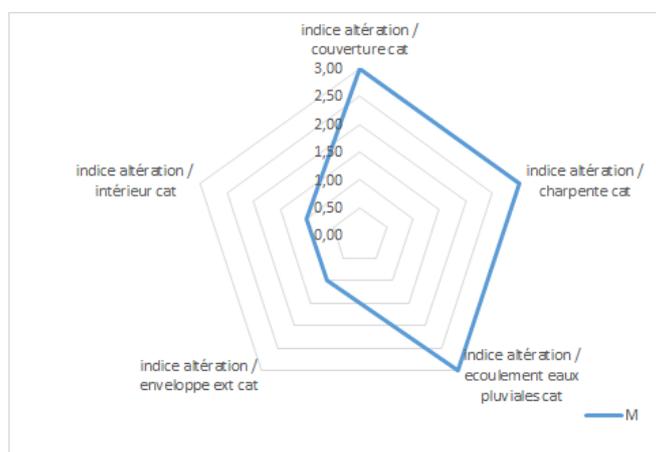
Nous proposons de représenter les résultats sous forme de graphe radar pour la Villa Russe (bâti M). Le graphe de la Figure 62 **Erreur ! Source du renvoi introuvable.** met en évidence que les trois corps d'état suivants ont une influence les uns sur les autres : couverture, charpente et écoulements. En effet si la toiture est en mauvais état, il y a un risque plus important que la charpente soit touchée ou si les écoulements d'eaux pluviales sont en mauvais état, il y a un risque également que l'eau réussisse à rentrer dans le bâti et à dégrader les matériaux.

Figure 62 : Critères d'altérations des cinq corps d'état du bâti M

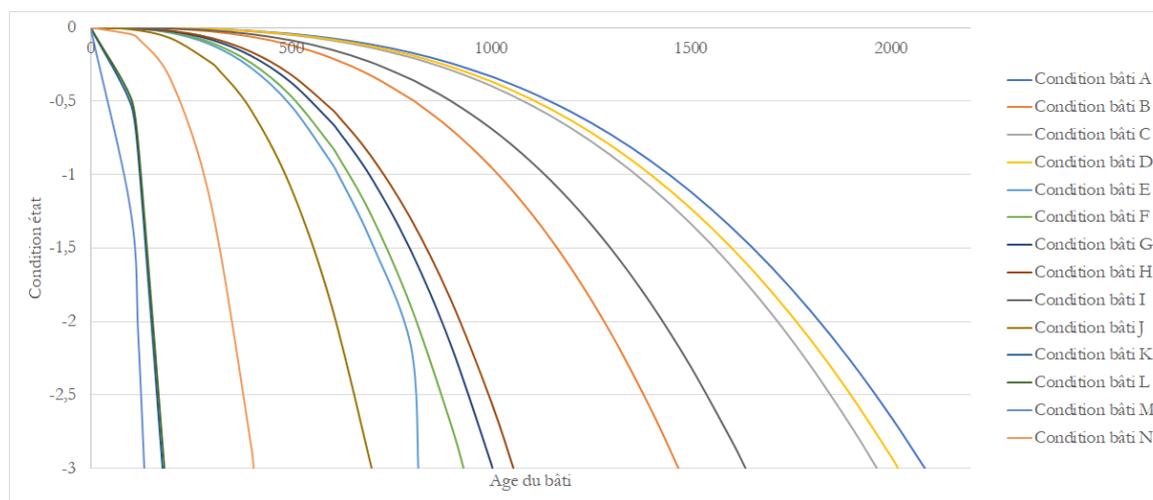
Les courbes d'altération en fonction de l'âge du bâti sont illustrées sur la figure suivante :

Figure 77 : Courbe d'altération pour l'ensemble des bâtis

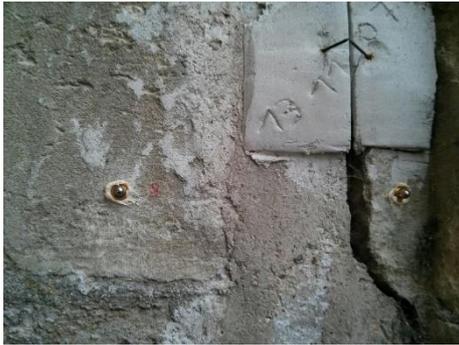
Bases à billes – source cc

L'appareillage des bases à billes se compose de deux billes fixées de part et d'autre de la fissure au moyen d'une colle. L'évolution de la fissure est évaluée en mesurant l'écartement entre les deux billes au cours du temps à l'aide d'un matériel appelé déformomètre à bille.

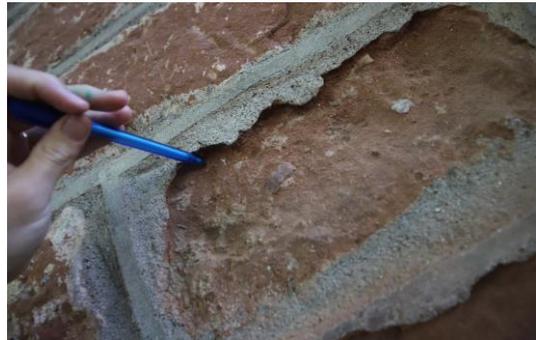
PM1 : Altération des pierres en façades car utilisation d'un mortier hydraulique

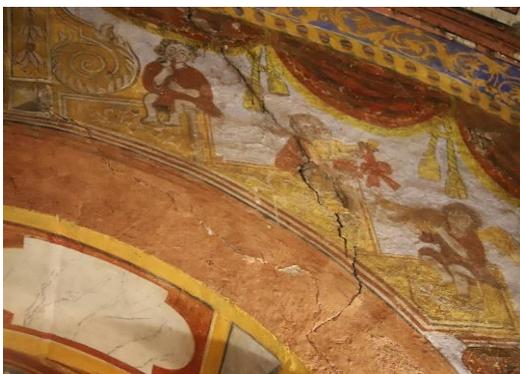
F1 : Fissure structurale

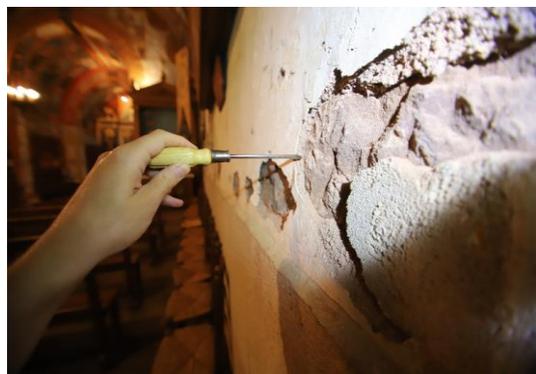
PM4 : Dégradation du à l'humidité du mur qui ne peut pas s'évacuer en soubassement dans elle migre par remontée capillaire et détériore l'enduit. Cette humidité est peut-être accompagnée de sels.

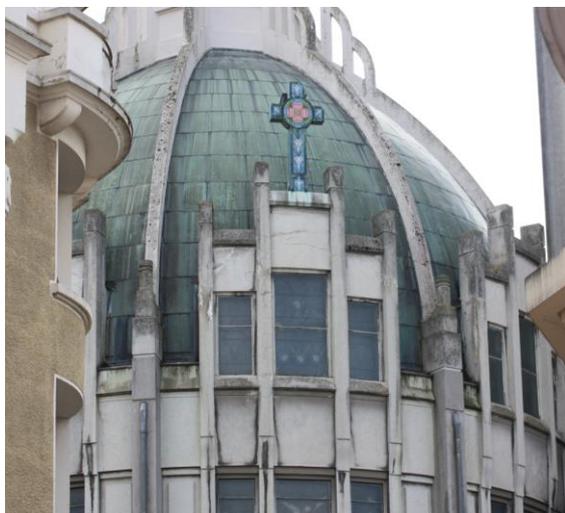
AA1 : Traces sombre sur la coupole dans la coupole et DEP. Vérification de l'état des DEP située autour de la coupole afin de vérifier leur bon état et qu'elle n'engendre pas d'infiltrations à l'intérieur de la coupole

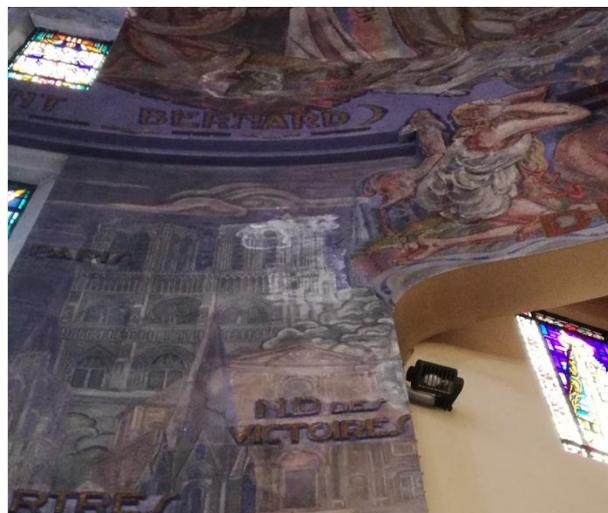
AA1 : Trace infiltrations dans la coupole

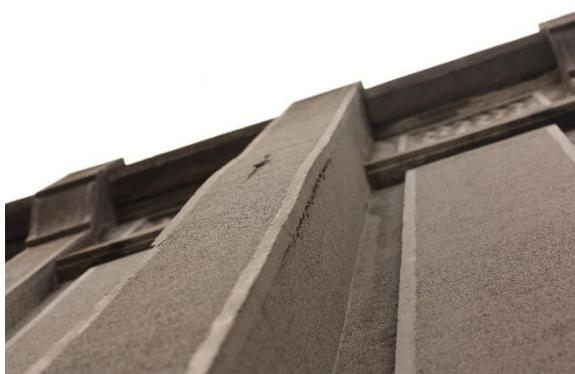
F1 / DE1 : Fissure située sur un poteau

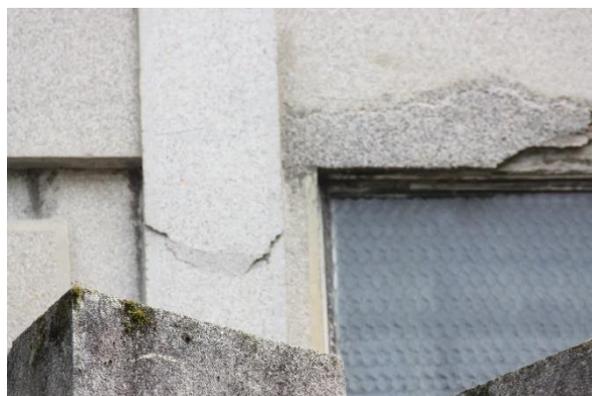
DE1 : Chute d'ancienne réparation

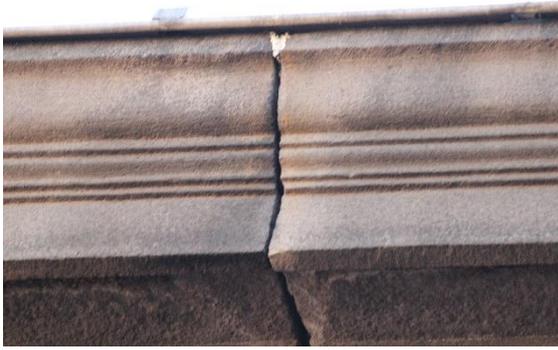
PM4 : Agrandissement de la zone - joint totalement dissous /lessivé entre les pierres

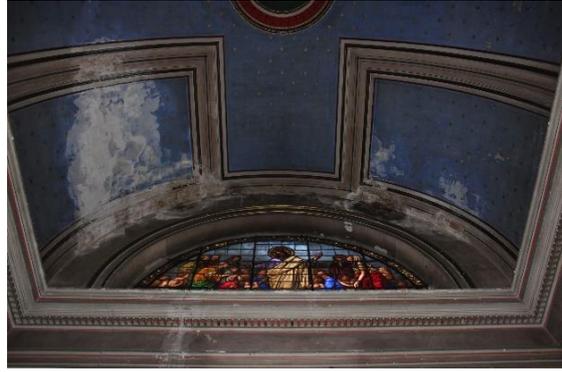
F1 et D6 : fissuration importante et présence d'humidité au niveau de la voute (zone raccord de la toiture en zinguerie)

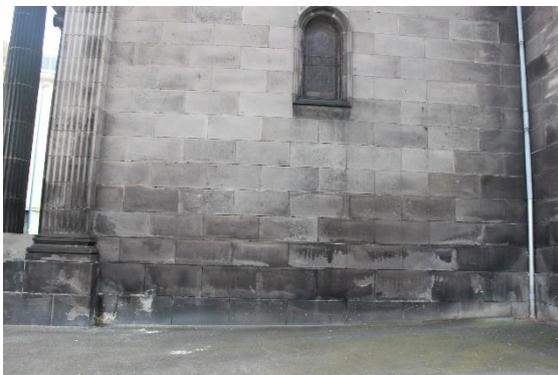
AC7 : Vue générale d'une façade orientée NO- Assombrissement des pierres en partie basse

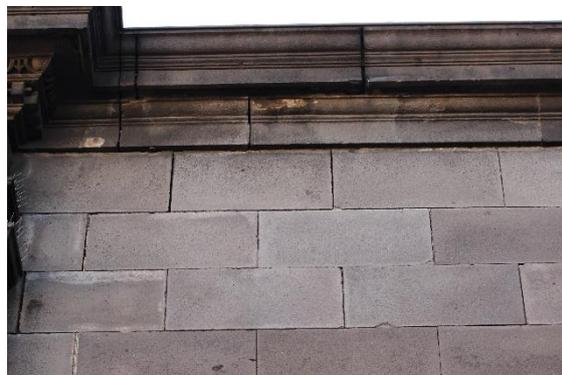
PM4 : Absence de joint en élévation du fait de la présence d'infiltrations au niveau de la toiture

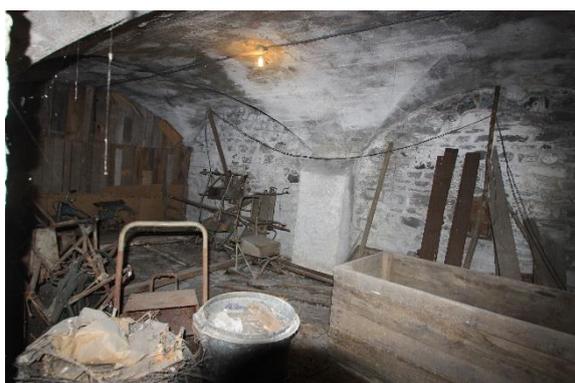
Stockage matériaux divers dans l'ensemble du sous sol

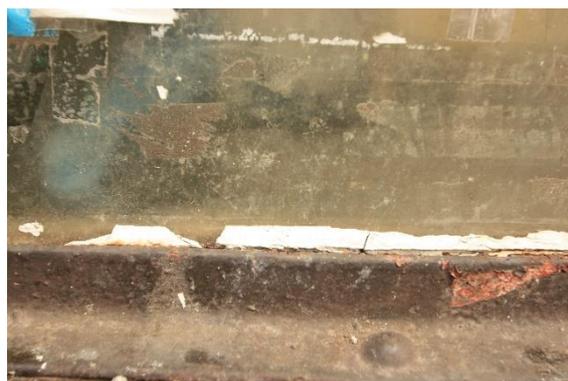
PM5 : Mastiquage (plâtre ?) non adhérent

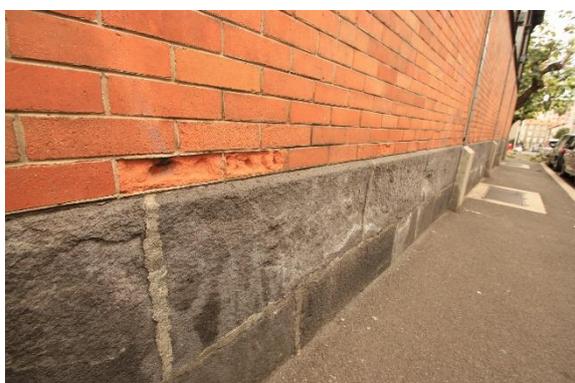
AC4 : Cristallisation de sels sur une pierre de Volvic Creusement de briques entre la jonction avec la pierre de volvic

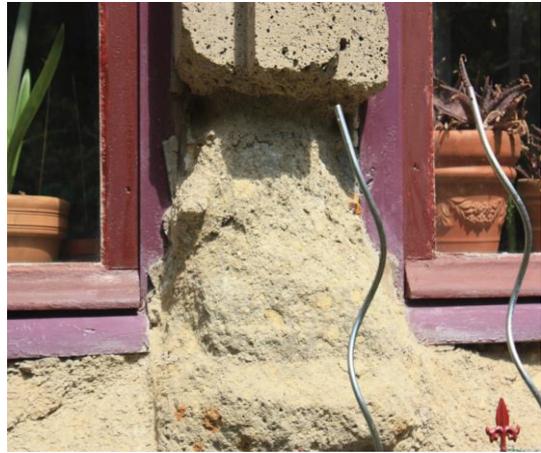
PM3 : Perte d'intégrité des pierres d'encadrement de fenêtre → Remplacement pierre

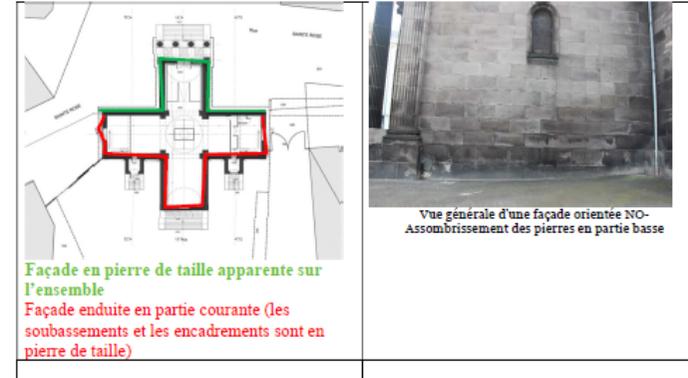
Altération sur pierre (causes diverses)

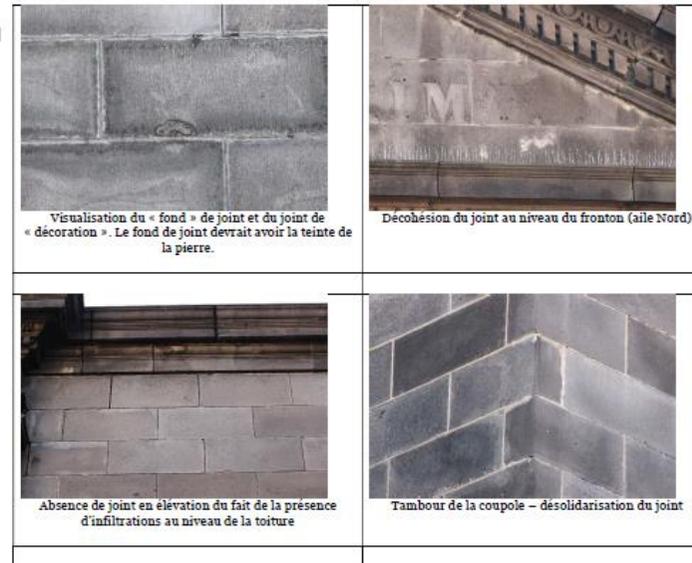
Matériaux non compatibles - ciment
 Pierre en partie basse de la façade

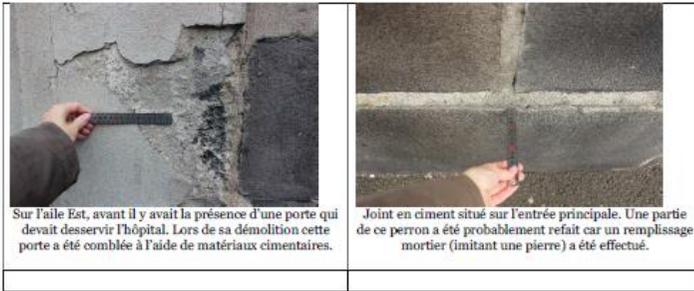
[21]

Condition d'état : **Moyen**
Localisation : Pignon aile Est et péristyle nord. Il se peut que la présence de ciment soit également dans d'autres zones.
Travaux réalisés : ---
Conséquences : **Le ciment est un matériau non compatible avec la pierre**
Recommandations : Retrait du ciment. Mettre un mortier compatible à base de chaux.
Priorité : **A moyen terme**
Doit être exécuté par : Entreprise spécialisée
Fréquence : ponctuel

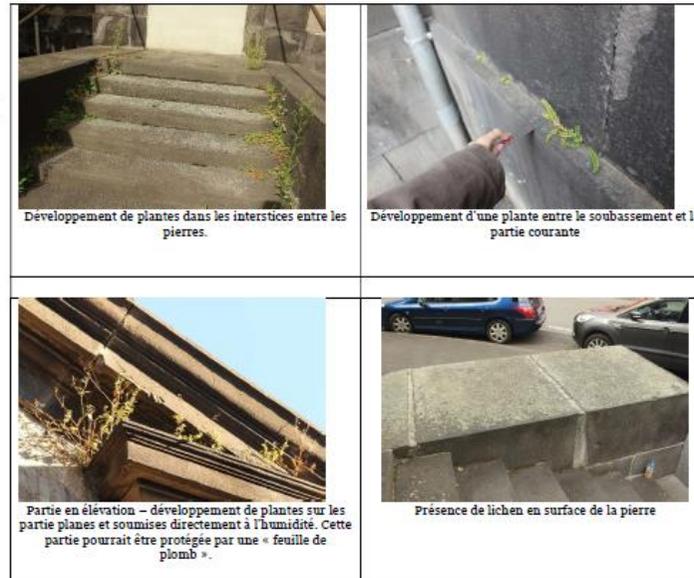
[22]

Colonisation biologique (lichen, plantes)
 Pierres massives

Condition d'état : **Moyen**
Localisation : Parties planes du monument en élévation et en toiture
Travaux réalisés : ---
Conséquences : **Humidité, désolidarisation des pierres, perte d'information.**
 Les plantes et les lichens doivent être retirés mécaniquement mais sans amener des désordres sur les pierres. Un produit « biocide » peut être utilisé il devra être composé à base d'ammonium quaternaire et il devra être conforme à la nouvelle réglementation REACH
Recommandations : ---
Priorité : **A moyen terme**
Doit être exécuté par : Entreprise spécialisée
Fréquence : Régulièrement (en fonction de la fiche technique du produit)

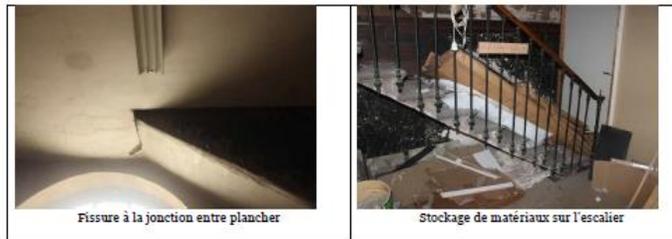
[32]

- Condition d'état : **Moyen**
- Localisation : Escalier pignon Est
- Travaux réalisés : ---
- Conséquences : **Cet escalier est normalement accessible mais nous proposons de fermer son accès du fait de l'ouverture de fissure mesurée et de la chute possible de matériaux**
- Recommandations : **Enlever les cartons et les autres matériaux stockés dans l'escalier – fermer l'accès**
- Priorité : **A moyen terme**
- Doit être exécuté par : **Le propriétaire ou autre**
- Fréquence : **Ponctuel**

Fissure à la jonction entre plancher

Stockage de matériaux sur l'escalier
