Analyse des réparations des matériaux composites : mise en œuvre d'un procédé par infiltration et étude du comportement mécanique

Mathieu Hautier

THÈSE

Génie mécanique, mécanique des matériaux

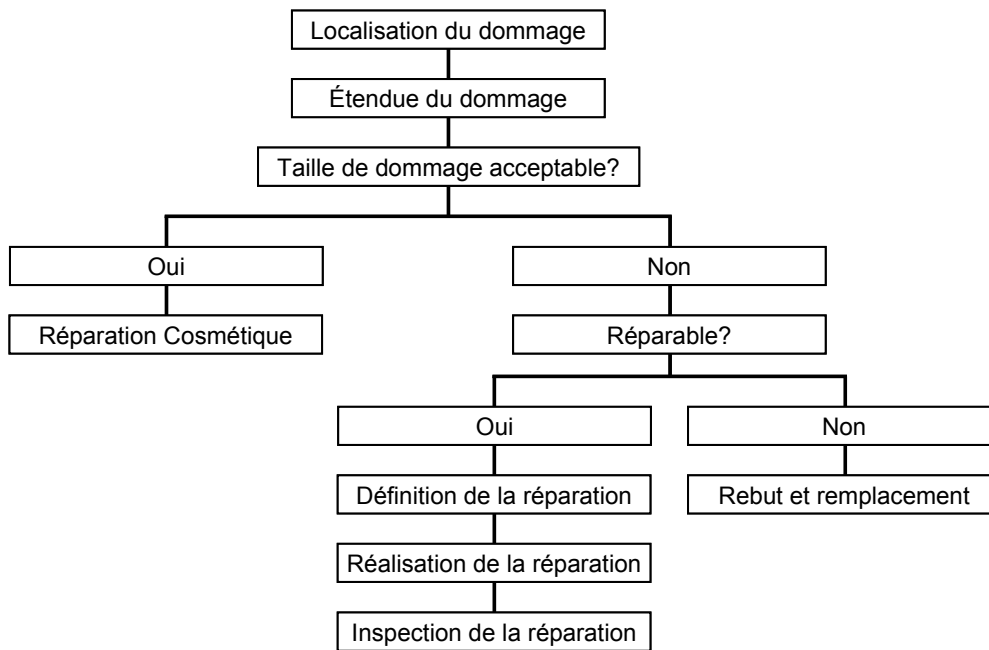
FIG. I.1 - Processus de réparation [Falzon, 2006]

L'industrie aéronautique est particulièrement sensible aux problèmes de sécurité. Des procédures ont été mises en place afin de répondre à ces exigences. La maintenance n'échappe pas à cette règle générale et la FIG. I.1 présente les différentes étapes clés de la réparation.

Ainsi, après un bref historique des réparations composites dans le milieu aéronautique, nous suivrons cet organigramme afin de présenter les étapes importantes d'une réparation.

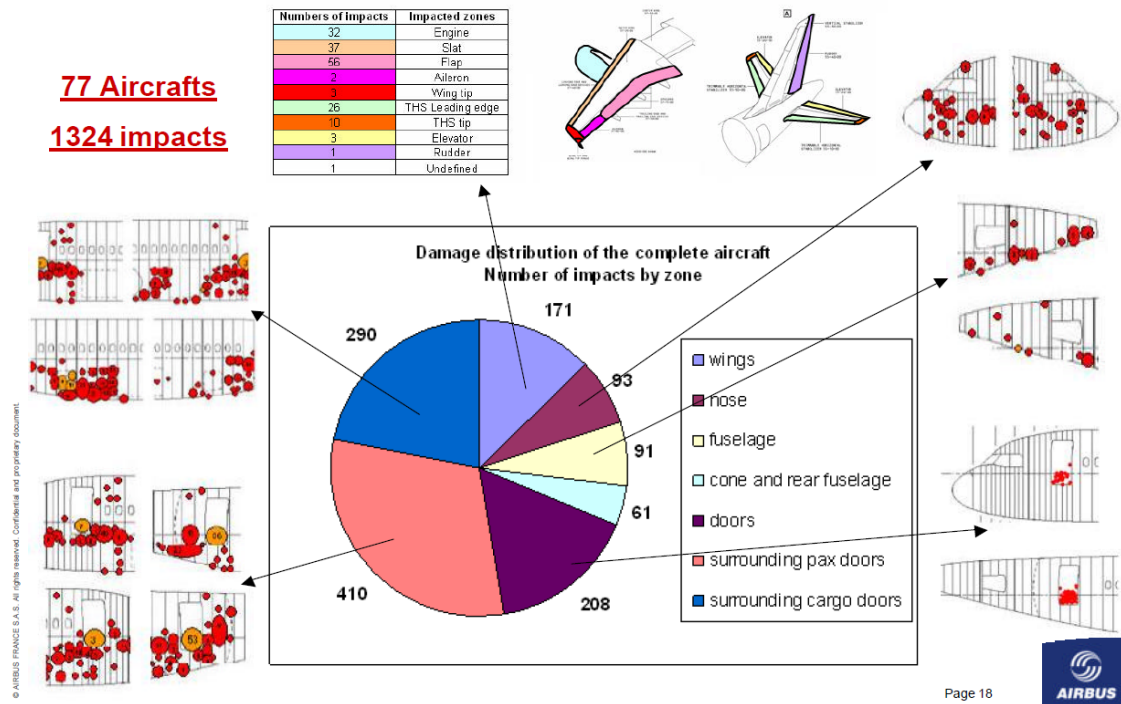
FIG. I.6 - Présentation de la répartition des réparation sur d'avions Airbus [Leon-Dufour, 2008]

Ces différentes situations, sont très variées comparées aux dommages que l'on peut trouver sur les matériaux métalliques. En revanche, selon les statistiques présentées par Airbus (FIG. I.4), on observe que plus de 50 % des dommages sont liés à des sollicitations d'impacts. Afin de compléter ces informations, la localisation des dommages sur les appareils permet de savoir quel type de structure est soumis à ces sollicitations. Comme le montre la répartition des réparations qui ont été rapportées par Airbus (FIG. I.6), on observe que 85 % des dommages réparés se trouvent sur le fuselage et plus

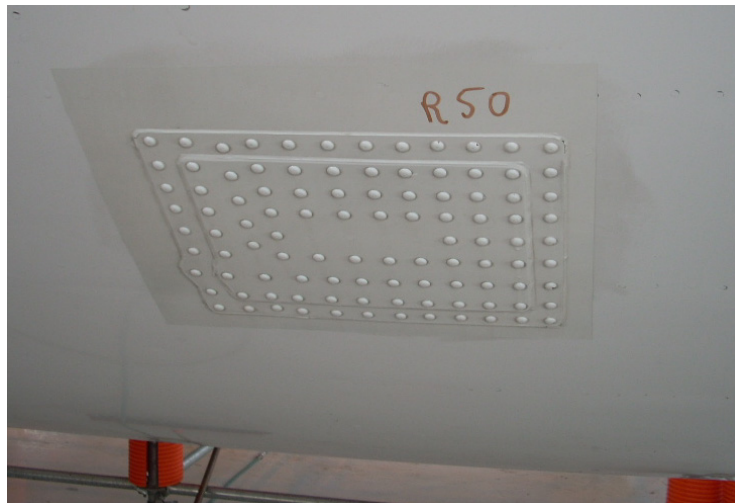
FIG. I.21 - Réparation par patch riveté sur fuselage de Boeing

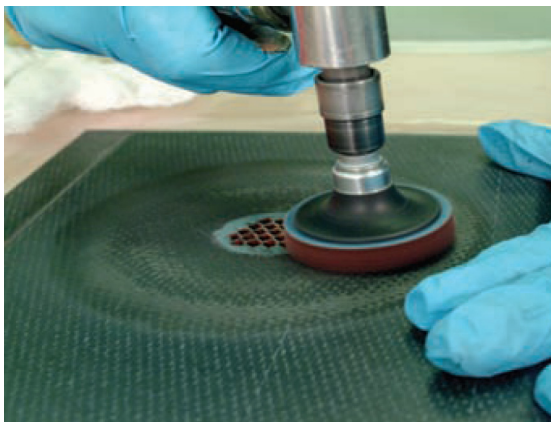
FIG. I.22 - Exemple de préparation pour une réparation par patch en scarf – www.abaris.com

Les réparations structurales, par définition, visent à rétablir les propriétés mécaniques des structures. Par mesure de sécurité, le principe de ces réparations consiste pour les matériaux composites, à retirer la zone endommagée (FIG. I.22 et FIG. I.23) et à placer des plis de substitution comme l'indiquent FIG. I.2 en page 9 et FIG. I.24. Cette configuration de réparation s'appelle réparation par patch.

La deuxième étape consiste à retirer entièrement le dommage du composite en élargissant la découpe avec un biseau sur les faces accessibles. Il existe deux techniques : le trou de réparation doit être soigneusement fuselé de manière continue ("scarfed") ou par marche ("stepped"). FIG. I.22 et FIG. I.23 illustrent une réparation par scarf et FIG. I.25 une réparation par step effectuée à l'aide d'un scalpel. Cette technique délicate au scalpel est notamment utilisée par Eurocopter [Brunel, 2007].

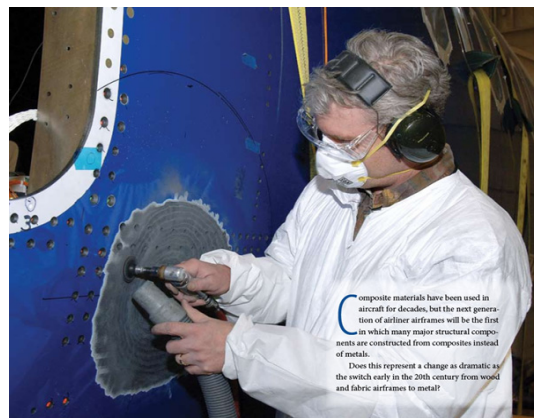
FIG. I.23 - Opération de ponçage de la zone endommagée directement sur fuselage [Werfelman, 2007]

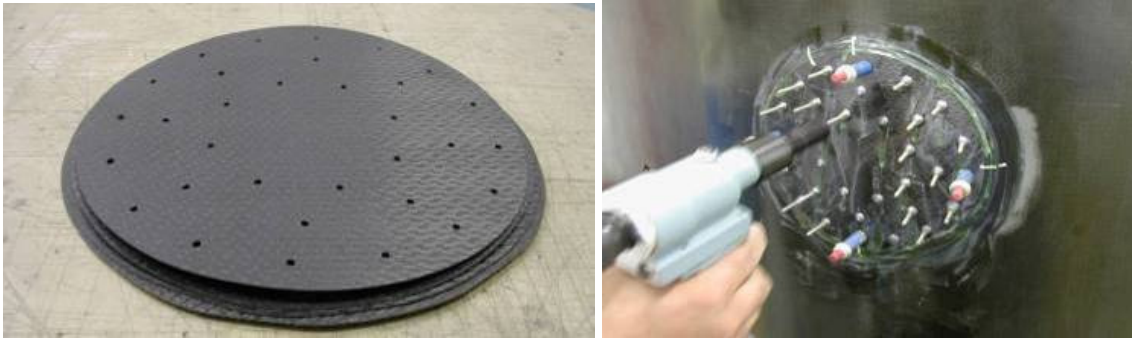
Afin de restituer complètement les propriétés mécaniques, une solution hybride au rivetage et au patch collé est proposée par Eurocopter pour des réparations in situ. Elle consiste à réaliser des feuilles de composite (réticulé), et à découper ces "feuilles" pour obtenir les plis du patch que l'on vient ensuite riveter avec un film de colle entre chacune d'elles.

FIG. 1.29 - Solution hybride de patch riveté/collé d'Eurocopter [Brunel, 2007]

Cette solution est simple à mettre en œuvre et assez rapide, en revanche, elle représente un surpoids important et la géométrie des pièces est modifiée. De ce fait, elle est particulièrement adaptée aux applications hélicoptères, et moins aux avions où les propriétés aérodynamiques sont primordiales.

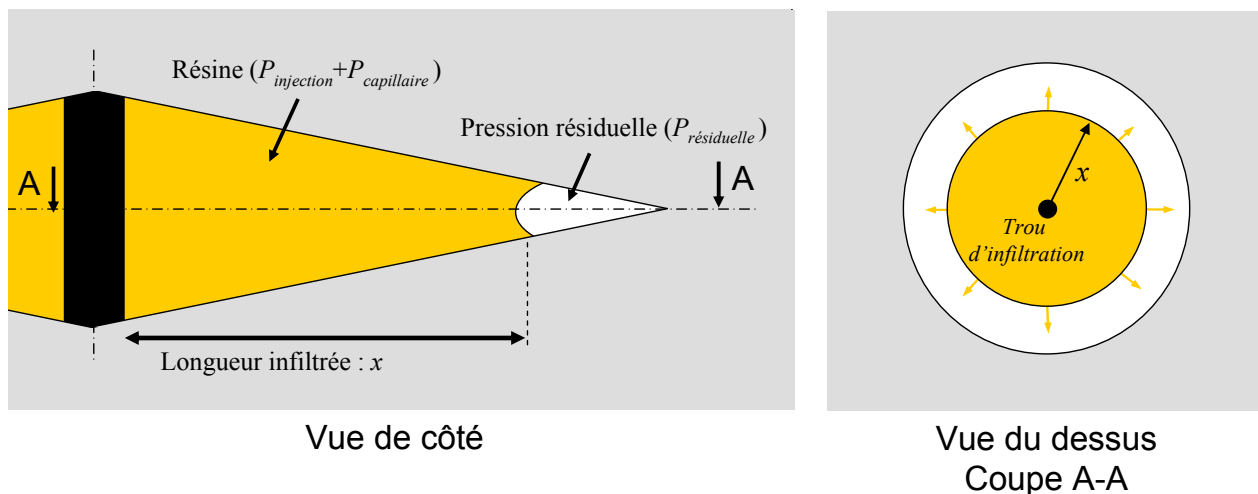
- Dimensions du problème faibles (de l'ordre de quelques millimètres) et gravité terrestre négligeable devant les effets capillaires
- Présence de vide relatif dans l'ensemble des délaminages en début d'infiltration
- Axi-symétrie du problème par rapport à chacun des points d'infiltration
- Perméabilité équivalente à la perméabilité de deux plans infinis (avec une hauteur variable)
- Pression d'injection constante
- Géométrie du délaminage simplifiée : section triangulaire et axisymétrique (FIG. II.3)

FIG. II.3 - Schéma de la géométrie de fissure considérée dans le modèle analytique

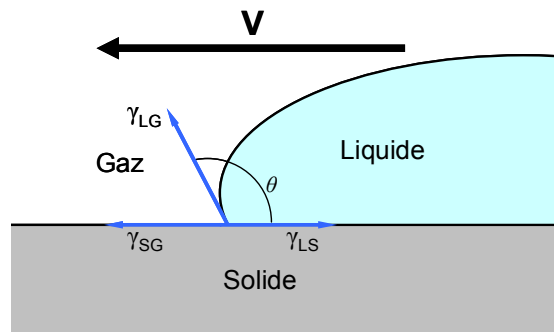
Ces considérations sont valables à l'équilibre statique, mais lorsque l'on réalise une infusion ou une infiltration d'un délaminage, l'objectif est de faire migrer de la résine. L'effet dynamique modifie alors l'angle de contact comme montré FIG. II.6.

FIG. II.6 - Construction de Young sur un liquide qui progresse avec une vitesse V sur une plaque plane et visualisation de l'effet de la vitesse sur l'angle de contact dit dynamique [Quéré, 2004]

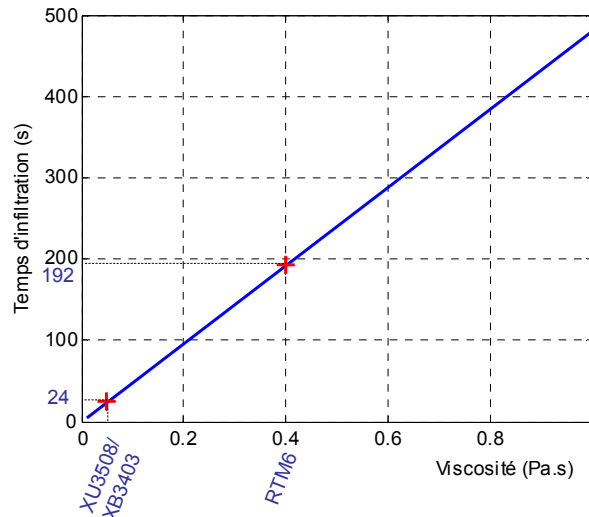
Nous avons considéré au cours de la construction de ce modèle, le problème comme quasi-statique. Afin de vérifier cette condition, il fallait, entre autres, que la viscosité de la résine de réparation soit faible pendant le procédé d'infiltration. Ce temps de mise en œuvre des résines est généralement d'une dizaine de minutes lorsque l'on est à la température de mise en œuvre optimale. Ainsi, si l'on s'intéresse à l'évolution du temps d'infiltration en fonction de la viscosité (FIG. II.7), obtenu en

inversant Eq. 7, on observe que pour des viscosités typiques de résines d'infusion ou RTM (inférieure à 1 Pa.s), le temps d'infiltration est inférieur à dix minutes.

FIG. II.7 - Etude de l'influence de la viscosité sur le temps d'infiltration d'un délaminage à une température de mise en œuvre de 80 °C

Notons que pour cette évaluation du temps d'infiltration, la fissure est modélisée par deux plans infinis séparés par une épaisseur moyenne équivalente aux délaminages observés (20 μm). La longueur utilisée est de 40 mm et la différence de pression est de 0,99 bar.

Ainsi, grâce à cette évaluation du temps d'infiltration, nous pouvons en déduire que la plupart des résines dédiées au procédé d'infusion ou au procédé RTM conviennent pour notre procédé de réparation du point de vue de la viscosité. En effet, le temps théorique d'infiltration est inférieur au temps que mettent ces résines à atteindre une viscosité importante, de l'ordre de 10 minutes pour les résines les plus exigeantes.

La viscosité minimale de cette résine a finalement été évaluée à 80 mPa.s à 80 °C, ce qui d'après l'étude de l'influence de la viscosité est suffisant pour notre procédé de réparation (voir la FIG. II.7 p.45). Il est à noter que la température de transition vitreuse de la résine XU3508/XB3403, est très en dessous de celle de la matrice de référence ce qui peut poser problème sur certaines applications, 75 °C contre 180 °C pour la résine M21. Cependant, les résines de réparation classiques par patch, ont également des températures de transition vitreuse basses (entre 80 et 120 °C).

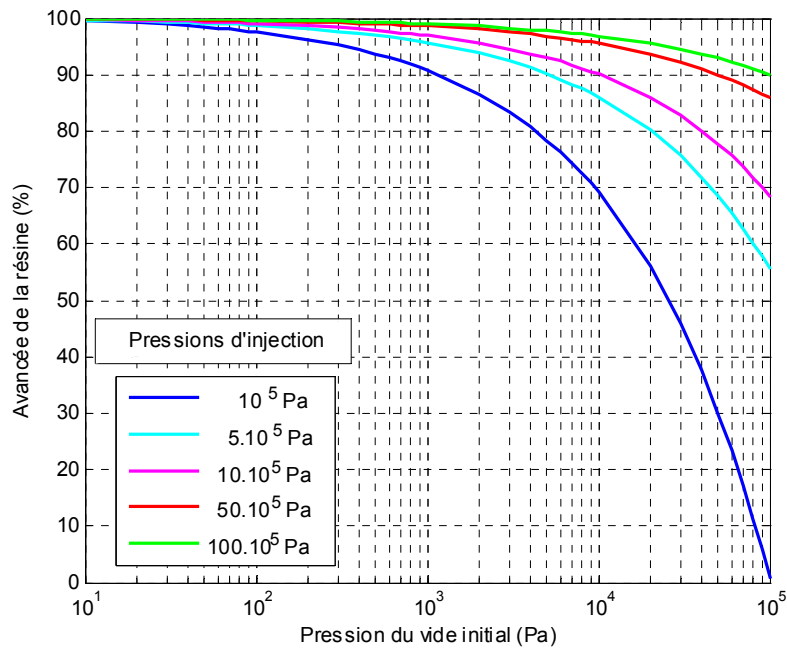
Dans la mesure où nous souhaitons proposer une réparation simplifiée, il aurait été idéal de ne pas avoir à mettre la résine de réparation sous pression, ni mettre sous vide l'ensemble du réseau de fissure. La FIG. II.9 illustre l'influence de ces deux paramètres de pression sur la qualité de pénétration de la résine. Pour cela, la pression d'injection est comprise entre 1 et 100 bar et la pression du vide entre 0.0001 et 1 bar. Pour cette illustration, l'angle de contact et l'épaisseur du délaminage ont été respectivement fixés à 60° et $35 \mu\text{m}$, toujours pour une longueur de délaminage de 40 mm. Il apparaît que lorsque le vide est relativement "bon", inférieur à 103 Pa, il est possible d'atteindre un taux de pénétration de résine de plus de 90 %, et ce quelle que soit la pression d'injection considérée. En revanche, cette pression d'injection devient très influente lorsque le vide est supérieur à 103 bars dans la fissure.

FIG. II.9 - Influence des pressions d'injection et du vide d'origine sur la qualité d'infiltration théorique

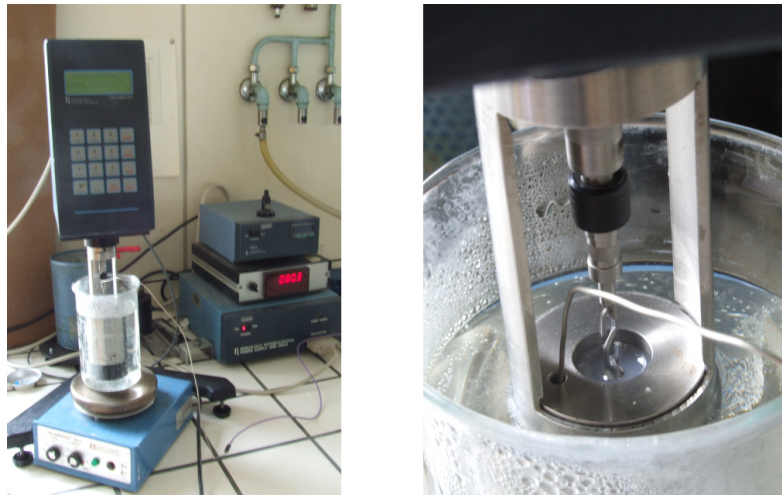
Pour le système XU3508/XB3403, la viscosité donnée par la documentation est à température ambiante, et l'on ne connaît pas l'évolution de celle-ci au cours du procédé de réticulation. Afin de vérifier la compatibilité avec notre procédé de réparation, la viscosité a été mesurée à la température d'infiltration (80 °C) à l'aide d'un viscosimètre présenté sur la FIG. II.13 couplé à un système chauffant au bain-marie.

FIG. II.13 - Montage expérimental de mesure de viscosité

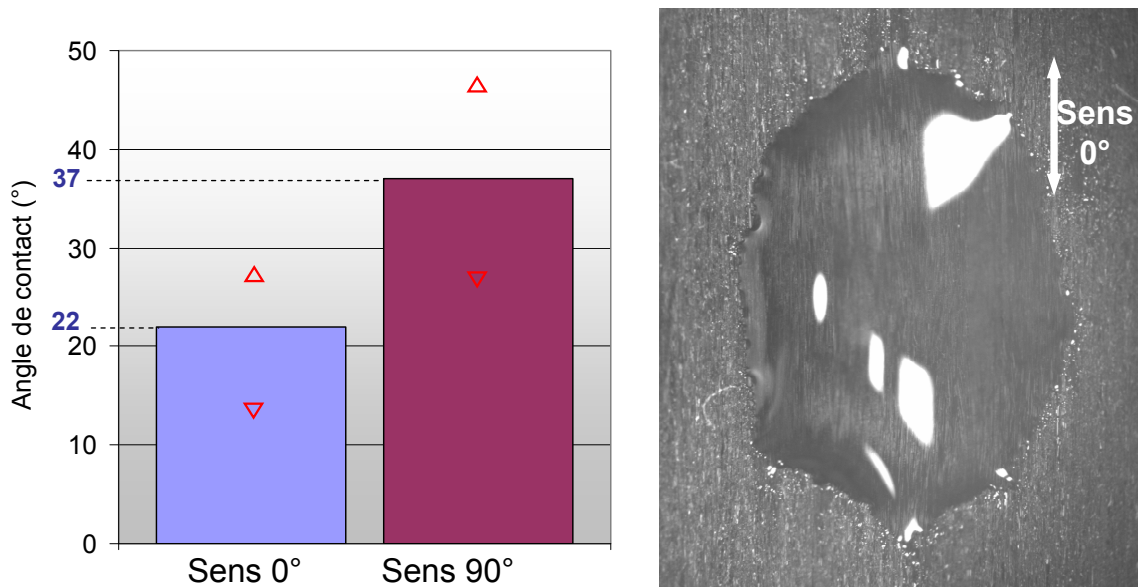
FIG. II.21 - Comparaison entre les angles de contact statiques dans le sens des fibres (0°) et dans le sens transverse ; les valeurs moyennes sont indiquées en bleu et les valeurs minimales et maximales observées sont données par les marqueurs rouges

Nous observons qu'en moyenne dans le sens transverse, l'angle de contact est plus important que dans le sens des fibres. La différence étant significative, les mesures faites par la suite, ont été réalisées dans le sens transverse afin de rester conservatif.

Les composites employés en aéronautique étant constitués de fibres longues, la géométrie et plus particulièrement la rugosité des surface délaminées, n'est pas la même que l'on soit dans le sens des fibres ou dans le sens transverse (FIG. II.16). Or, Quéré montre que la mouillabilité est influencée par cette rugosité [Quéré, 2004]. Nous avons fait des mesures des angles de contact dans le sens transverse et dans le sens des fibres afin de déterminer la configuration la plus critique pour notre procédé d'infiltration (FIG. II.21). Ces mesures ont été faites sur la résine RTM6 avant réticulation (degré d'avancement nul).

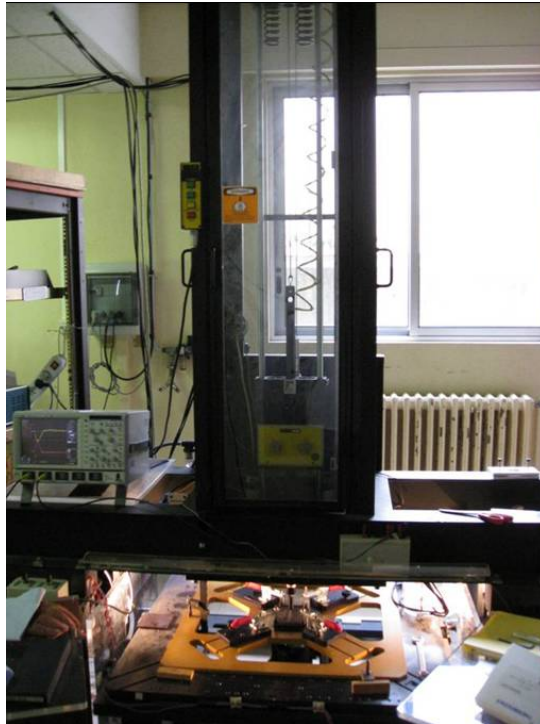
FIG. II.26 - Machine d'impact permettant de réaliser des impacts de 0,5J à 1000J

Dans un premier temps, nous avons cherché à reproduire l'impact faible énergie au plus proche de la réalité. Pour cela une machine à poids tombant, Dynatup 8250, a été utilisée (FIG. II.26) et permet de réaliser des impacts de 0,5 à quelques centaines de joules avec des vitesses allant de 1 à 15 m.s^{-1} . Il est à noter que ce système est pourvu d'un système anti-rebond qui permet d'éviter les impacts multiples et incontrôlés. Afin de pouvoir comparer nos résultats avec ceux communément trouvés dans la littérature, nous avons choisi de suivre la norme initialement développée par Boeing pour caractériser les structures composites [ASTM, 2007b], et réaliser les essais à l'aide d'un impacteur hémisphérique en acier de 16 mm de diamètre.

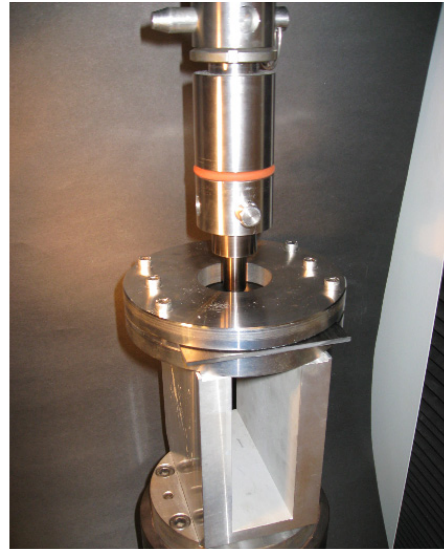
FIG. II.29 - Montage de poinçonnement avec les flasques afin de limiter l'étendue des délaminages

Dans notre étude, un moyen permettant de produire un dommage équivalent à celui d'impact a été développé afin d'obtenir un dommage reproductible mais mieux maîtrisé en termes d'étendue de délaminage que le dommage d'impact. Pour cela, les publications de [Kaczmarek, 1994],[Luo, 2009],[Sun, 1996] montrent une équivalence entre l'impact faible énergie et le poinçonnement quasi-statique en termes d'architecture de dommage et d'aire délaminée en fonction de l'énergie incidente. Un montage particulier de poinçonnement a été réalisé avec des flasques à fenêtre circulaire (FIG. II.29) afin de circonscrire le dommage dans le diamètre intérieur.

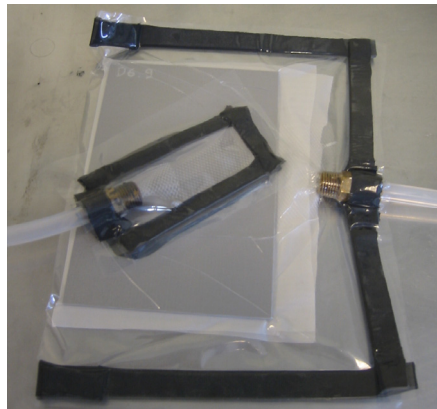
FIG. II.38 : Réalisation d'une réparation par infiltration sur éprouvette endommagée par impact

Dans un deuxième temps, nous avons cherché à nous rapprocher du procédé proposé et surtout de la réparation de dommage d'impact. FIG. II.37 montre le principe de la réparation réalisée FIG. II.38. L'objectif était bien de faire migrer la résine dans un réseau de fissures généré par un impact.

La mise en place de cette réparation fut finalement assez complexe à réaliser et la difficulté principale a été d'obtenir une bonne étanchéité. La quantité de consommable a également été un frein à l'utilisation de la réparation par infiltration sous cette forme.

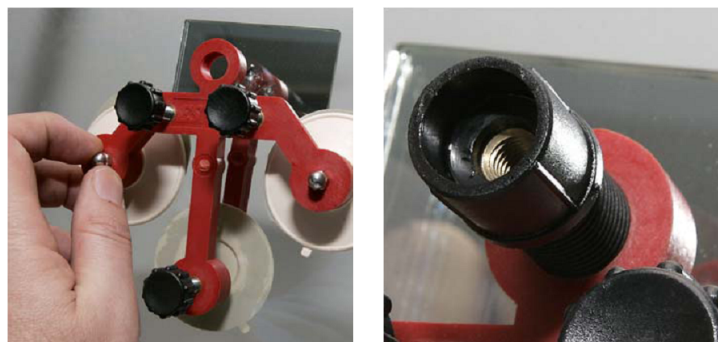
FIG. II.42 - Exemple de système industriel qui permet de faire une infiltration avec une pression d'injection pour la réparation d'un pare-brise grâce à un ensemble fileté et des ventouses (<http://www.espritws.com>)

Dans l'éventualité du transfert de cette technologie au monde industriel de la maintenance aéronautique, il n'est pas envisageable de conserver où d'adapter ce moule à toutes les structures aéronautiques. Cependant des solutions hybrides sont possibles. En effet, sur la face arrière des panneaux à réparer on peut imaginer le système classique de poche à vide déjà utilisé dans les centres de maintenance pour conserver la bonne compacité des réparations par patch. Pour ce qui est de la partie mise sous pression de la résine d'infiltration, on peut imaginer un système inspiré de ce qu'il se fait pour les pare-brises à l'aide d'un élément fileté et de ventouses (FIG. II.42). L'industrialisation du procédé de réparation n'étant pas le propos de cette thèse aucun développement n'a été réalisé dans ce sens.

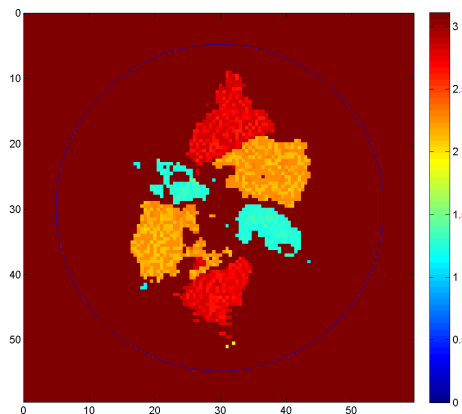
FIG. II.48 - Contrôle ultrasonore (D-csan) d'un dommage d'indentation "mal" réparé par infiltration avec la résine RTM6

Grâce au montage qui a été mis au point, la réalisation de la réparation par infiltration a été grandement simplifiée. Un grand nombre d'éprouvettes ont pu être réparées tout en testant différentes configurations de pression d'injection, de température de cuisson et de résine de réparation. Malheureusement, dans un certain nombre de cas, la réparation le contrôle ultrasonore a révélé des défauts de réparation (FIG. II.48).

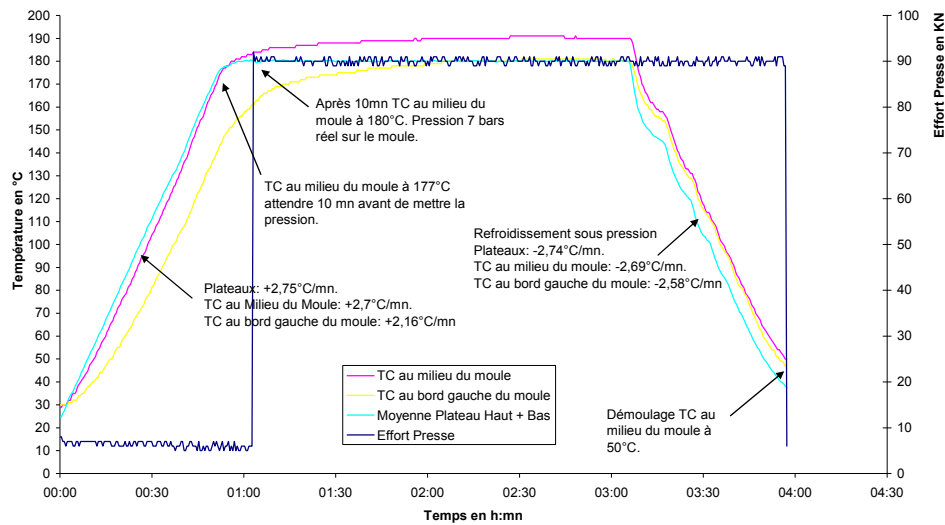
FIG. III.2 - Exemple de cycle de cuisson pour la fabrication des plaques composites

Les plaques ont été réalisées dans un nouveau moule de 350 x 350 mm² et a nécessité une optimisation du cycle de cuisson à la presse. En effet, le cycle de cuisson préconisé par Hexcel® [Hexcel Composites, 2004] est un cycle pour autoclave et engendre, lorsqu'il est appliqué sous presse sans tissu drainant ou tissu d'arrachage, la présence de porosités. Il a fallu déterminer le point de viscosité minimale pour appliquer la pression et obtenir l'évacuation des porosités à l'extérieur du moule. Le cycle de cuisson finalement retenu est représenté à la FIG. III.2 et a été opéré toujours par le même opérateur tout au long de ces travaux.

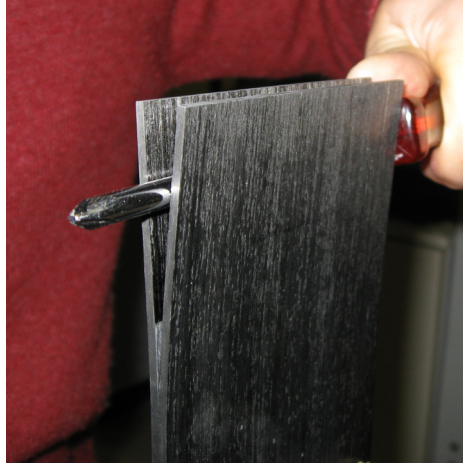
FIG. III.3 – Ouverture d'une plaque stratifiée ($[0_1\delta]$) afin de réaliser une réparation par collage pour les essais de mécanique de la rupture

Afin d'évaluer la qualité d'une réparation, et plus particulièrement de l'interface réparée en comparant ses propriétés à celles du matériau sain, de grandes surfaces réparées étaient nécessaires. Des éprouvettes impactées et réparées grâce au procédé par infiltration ne présentent pas une surface suffisamment importante pour découper des éprouvettes pour des essais de type mécanique de la rupture. De plus, les interfaces que nous souhaitons tester avec ces essais sont des interfaces 0°/0° et non 0°/θ°. Une adaptation de la technique de réparation sur des plaques a été réalisée. Pour cela, dans un premier temps, des plaques de stratifiés de plis unidirectionnels ([0₁₆]), de dimensions 100 x 150 mm² ont été réalisées avec un insert en téflon à une des extrémités. Cet insert de téflon a

permis d'introduire un outil au centre de la plaque (FIG. III.3), et de délaminer complètement la plaque.

Des ponts de fibres se forment et cassent pendant cette opération. Les fibres lâches sont finalement coupées afin de faciliter la réparation et minimiser l'épaisseur du joint de colle. Cependant, cette méthode a une conséquence directe sur la mesure de la ténacité. En effet, les ponts de fibres étant cassés, ceux-ci n'influencent plus les valeurs de ténacité comme dans un essai "classique" composite [Collombet, 2005]. On s'attendra donc à ne pas avoir d'effet de courbe R pour les éprouvettes réparées.

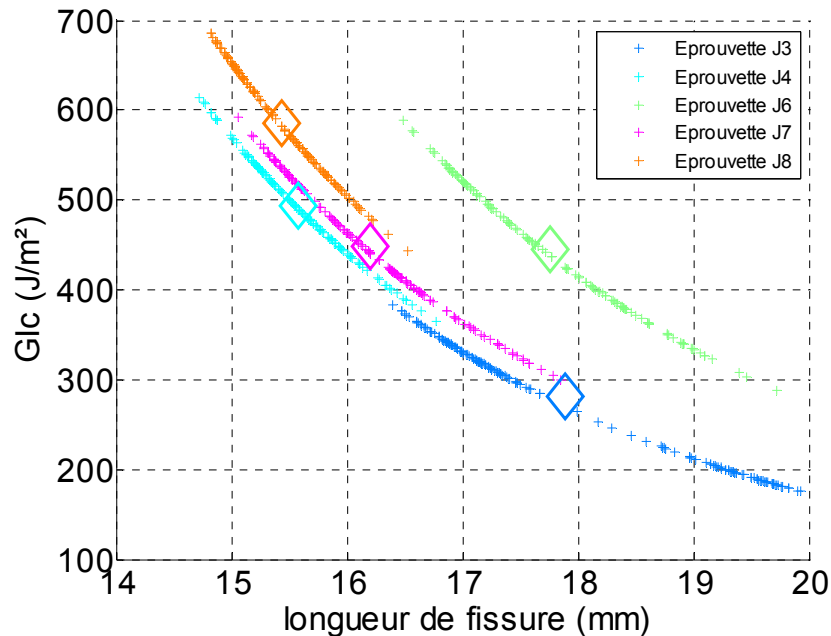
Dans cette étude, une première étape de validation de la méthode d'essai a été réalisée sur des éprouvettes "saines" en T700GC/M21. La FIG. III.13 présente un exemple de ténacité obtenue sur ce matériau.

FIG. III.13 – Représentation des ténacités locales mesurées sur des éprouvettes issues d'une même plaque en fonction de la longueur de fissure mesurée ; les losanges représentent la moyenne de chacune des éprouvettes

La valeur moyenne de G_{Ic} mesurée est de 450 J/m^2 . Il est cependant important de noter que d'une éprouvette à l'autre, les écarts sont importants. Cette dispersion est en rapport avec la méthode de calculs du G_{Ic} qui fait appel à l'Eq. 19. Chacun des termes de cette équation étant très influents, les variations estimées des valeurs des paramètres ont été utilisées pour réaliser une étude de l'influence des différents paramètres dont les résultats sont présentés sur la FIG. III.14.

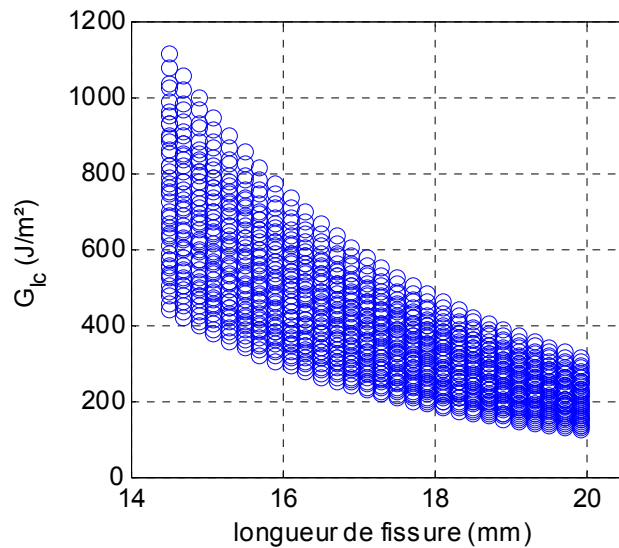
Si l'on considère maintenant la variation mesurée de la longueur de fissure entre 14,5 et 20 mm comme cela a été observé, la mesure de ténacité engendrée par la dispersion des différents paramètres (Tableau III.4), varie entre 121 et 1058 J/m² (FIG. III.16).

FIG. III.16 – Représentation de la dispersion des résultats de calculs de ténacité en prenant en compte la variation de longueur de fissure mesurée

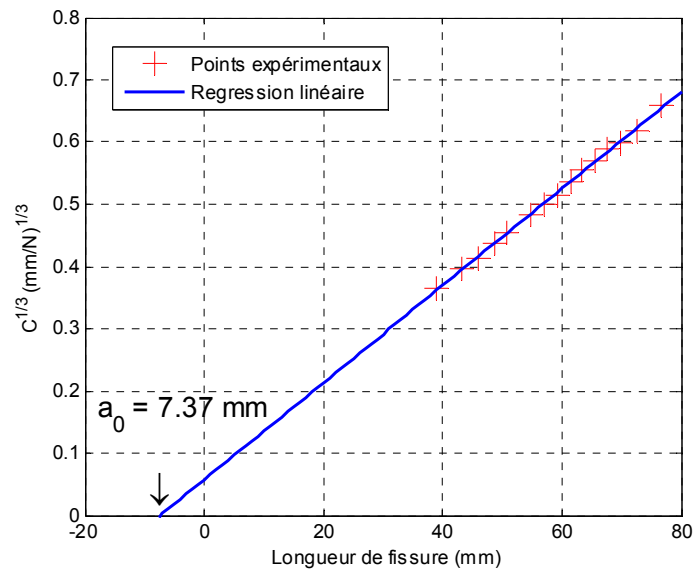
Ainsi, expérimentalement, il est possible de déterminer un a_0 , correction de la longueur de fissure qui est obtenue en recherchant l'intersection de la courbe de l'Eq. 24 avec l'axe des abscisses (FIG. III.18).

FIG. III.18 – Exemple de recherche de la longueur a_0 afin de corriger la longueur de fissure sur un essai DCB grâce à la méthode de la compliance expérimentale

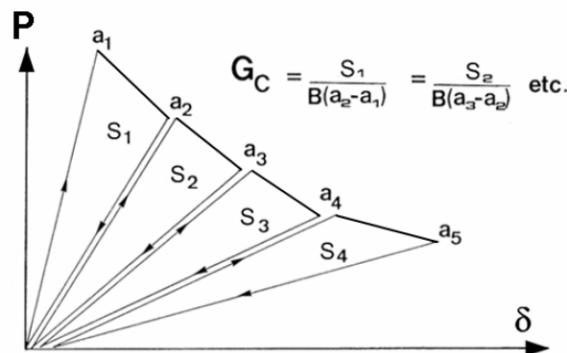
L'idée de cette technique d'analyse est de relever directement l'énergie nécessaire à générer une surface délaminée. Cette technique s'appuie donc sur les courbes charge/déplacement enregistrées au cours d'un essai. Si l'endommagement est considéré nul dans les bras de l'éprouvette et qu'il n'y a pas d'effet visqueux, l'énergie nécessaire à l'avancée de fissure est donnée par l'intégrale sur un cycle de charge/décharge de la courbe force déplacement. La FIG. III.19 illustre cet essai lorsque plusieurs cycles charge-décharge sont effectués. Le taux de restitution d'énergie critique, G_c , est ensuite donné par Eq. 25.

FIG. III.19 - Méthode de mesure des aires simplifiée [Prombut, 2007]

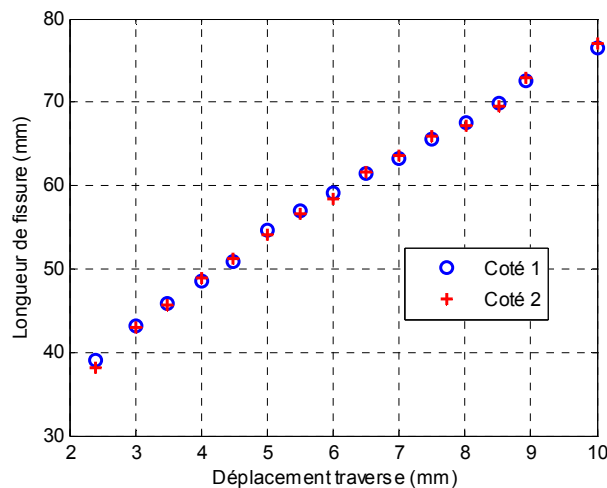
Afin de s'assurer d'une bonne estimation des longueurs de fissures au cours de ces essais, un système à deux caméras (une de chaque côté de l'éprouvette) a permis de comparer les valeurs obtenues. Comme le montre la FIG. III.22, les résultats observés sont très similaires sur les deux chant de l'éprouvette. Après une série de 7 éprouvettes, il a été décidé que l'enregistrement d'un seul côté était suffisant pour la détermination de la ténacité.

FIG. III.22 – Représentation de l'avancée de fissure de chaque côté de l'éprouvette au cours d'un essai DCB

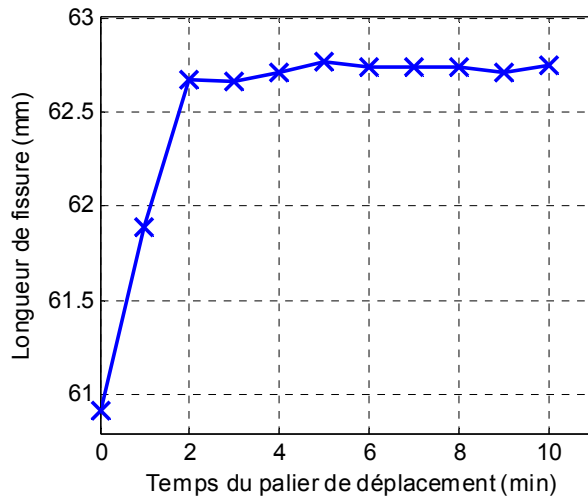
Comme nous l'avons dit précédemment, des paliers de déplacement ont été réalisés avant chaque mesure afin de garantir la non propagation de la fissure. La durée de ce palier a été déterminée à 3 min après avoir suivi l'évolution de la longueur de fissure durant un palier de déplacement (FIG. III.23).

FIG. III.23 - Evolution de la longueur de fissure au cours d'un palier de déplacement (1photo/min)

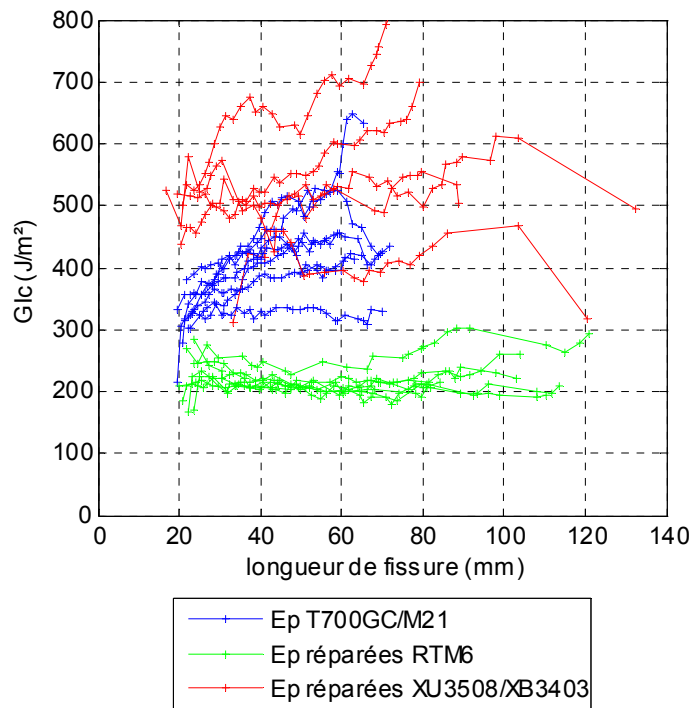
Au travers de l'étude préliminaire développée ci-dessus, l'essai DCB avec la méthode d'analyse par MELR corrigée a été sélectionné. L'objectif de ce paragraphe étant de caractériser la réparation, plusieurs essais DCB ont été réalisés avec les deux résines de réparation étudiées (RTM6 et XU3508/XB3403). Si l'on compare les résultats obtenus sur éprouvettes saines à ceux sur éprouvettes réparées, des différences dans l'évolution des ténacités mesurées ont été observées (FIG. III.29).

FIG. III.29 – Evolution de la ténacité de l'interface réparée en fonction de la longueur de fissure

Pour la réparation à l'aide de la RTM6, il apparaît que la ténacité évolue peu avec la longueur de fissure. Comme nous l'avons vu dans le § 2.2.1, tous les ponts de fibres sont préalablement rompus durant la phase de préparation des éprouvettes. Ainsi, aucun pont de fibre ne vient perturber l'avancée du front de fissure et induit une absence d'effet de courbe R sur la ténacité des éprouvettes réparées. Les valeurs moyennes observées, 219 J/m², sont proches des valeurs de références de la RTM6 (168 J/m²) données par la documentation technique (Tableau III.2). Une explication possible à cette augmentation de ténacité, est liée à la rugosité de la surface. En effet, la réparation n'est pas réalisée sur une surface parfaitement plane, mais sur une surface rugueuse. Cette rugosité augmente la surface de contact entre la résine de réparation et le matériau d'origine et augmente ainsi l'adhésion de la résine qui n'est pas mise en défaut lors de cet essai. Des coupes micrographiques (FIG. III.30) confirment que le chemin de fissuration se propage bien au cœur de la résine de réparation avec une tortuosité pouvant amener à la sur-évaluation observée de la ténacité (chemin de fissuration sous évalué).

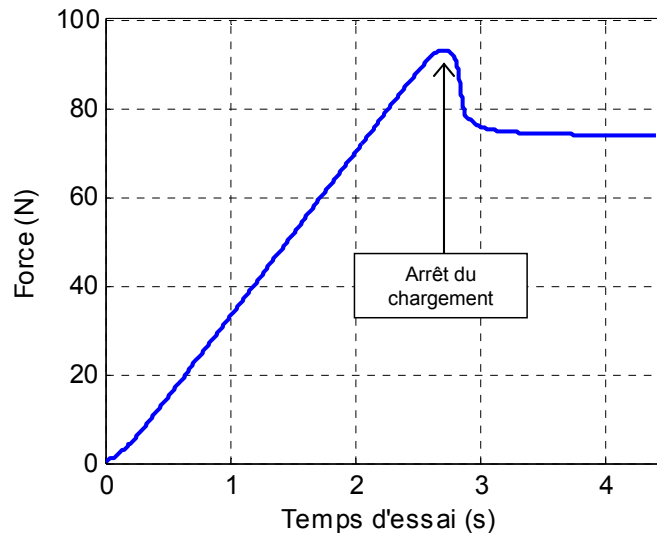
FIG. III.36 – Exemple de chargement d'une éprouvette ENF avec arrêt du chargement et attente de stabilisation de la fissuration

La machine électromécanique utilisée a permis de charger l'éprouvette à une vitesse de 0,5 mm/min et de réaliser des paliers de déplacement de 1 à 5 min en durée afin d'attendre la stabilisation de la fissure. Contrairement aux essais "classiques", le chargement de l'éprouvette est arrêté au moment où le maximum de charge est atteint pour chaque mesure (FIG. III.36), pour ensuite réaliser la décharge complète de l'éprouvette. L'idée est d'éviter que la fissure se propage jusque sous le poinçon car l'état de contrainte est localement perturbé, pour ensuite replacer l'éprouvette dans les conditions initiales de

propagation stable de la fissure. Cette condition de position est que la pointe de fissure doit se trouver à $0,7 L$, soit 35 mm depuis le rouleau extérieur au début de l'essai.

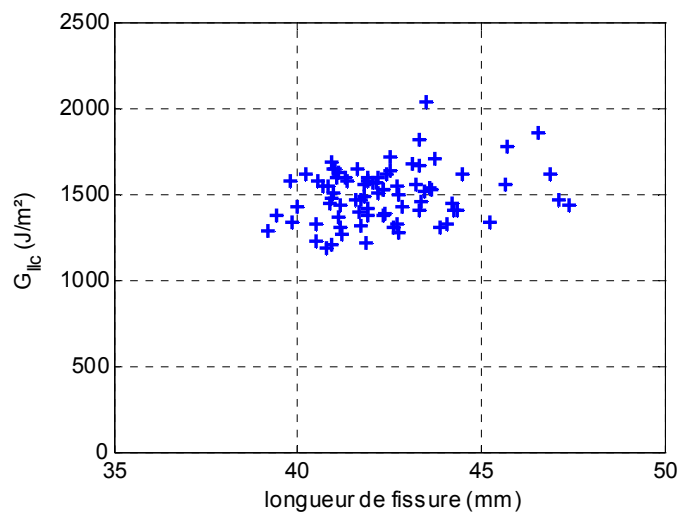
FIG. III.37 – Evolution du G_{IIc} du matériau T700GC/M21 au cours de l'essai ENF

Dans un premier temps, les essais ENF ont été réalisés sur des éprouvettes saines en T700GC/M21. Les valeurs obtenues sont présentées FIG. III.37 et montrent une bonne correspondance avec la littérature [Collombet, 2005],[Prombut, 2007]. En effet, si les valeurs qui sont publiées sont comprises entre 1200 et 1600 J/m², les essais donnent ici une valeur moyenne de 1450 J/m².

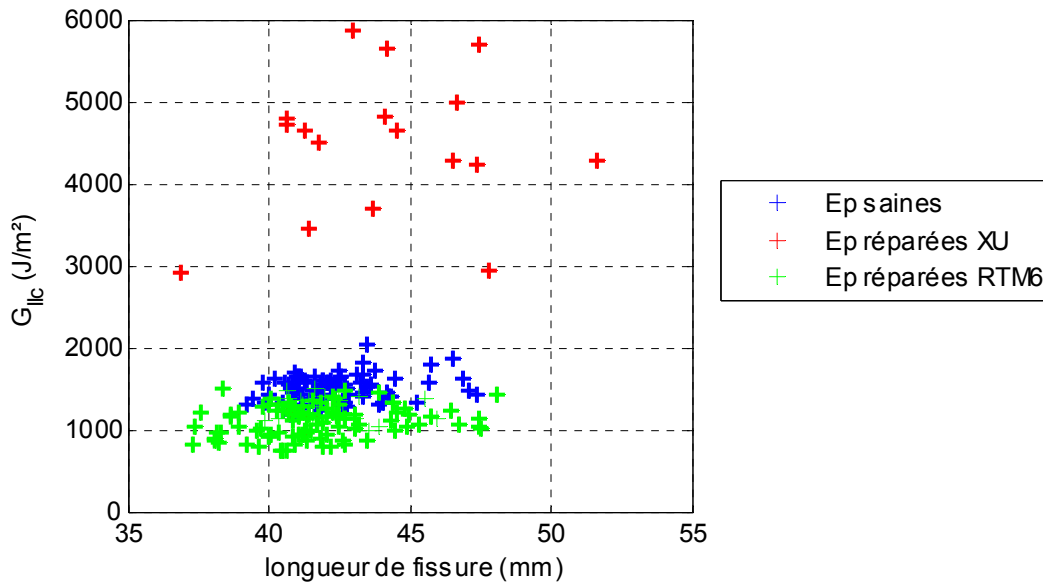
FIG. III.38 – Evolution du G_{IIc} des éprouvettes réparées par les résines RTM6 et XU3508/XB3403

Si l'on s'intéresse maintenant à l'évolution du taux de restitution d'énergie de l'interface réparée avec les deux résines de réparation, on obtient les résultats présentés FIG. III.38.

Comme on peut le voir sur la FIG. III.38 représentant les valeurs de G_{IIc} obtenues en fonction de la longueur de fissure mesurée, les éprouvettes réparées à l'aide de la résine RTM6 sont très proches de la ténacité mesurée sur les éprouvettes saines. La moyenne des ténacités mesurées pour ces éprouvettes est de 1115 J/m². Cette valeur est comme pour le mode I au dessus des résultats de la littérature [Collombet, 2005]. L'explication de cette meilleure tenue de la réparation par rapport à la résine d'infiltration provient certainement de la rugosité de l'interface à réparer. En effet cette rugosité augmente la surface de collage par rapport à la surface plane théorique considérée pour le calcul de la ténacité.

En ce qui concerne la réparation avec la résine XU3508/XB3403, on constate que les valeurs de G_{IIc} mesurées sont beaucoup plus dispersées. Après ouverture complète de ces éprouvettes, de nombreuses porosités ont été observées dans la réparation (FIG. III.39).

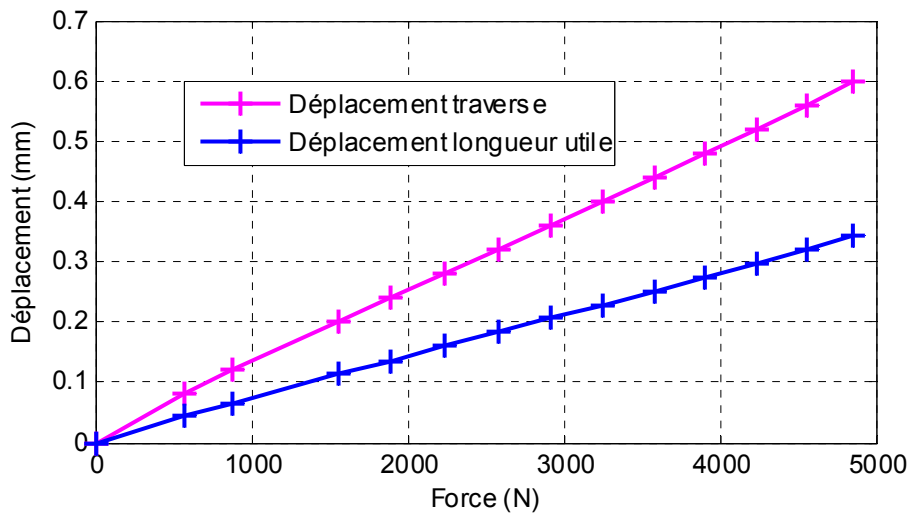
FIG. III.44 – Etude du déplacement transversal en fonction de la variation de la longueur utile

Grâce à cette analyse, il est apparu que le déplacement traverse et le déplacement mesuré optiquement étaient proportionnels avec un facteur de 1,75 en moyenne quel que soit le niveau de charge (FIG. III.44).

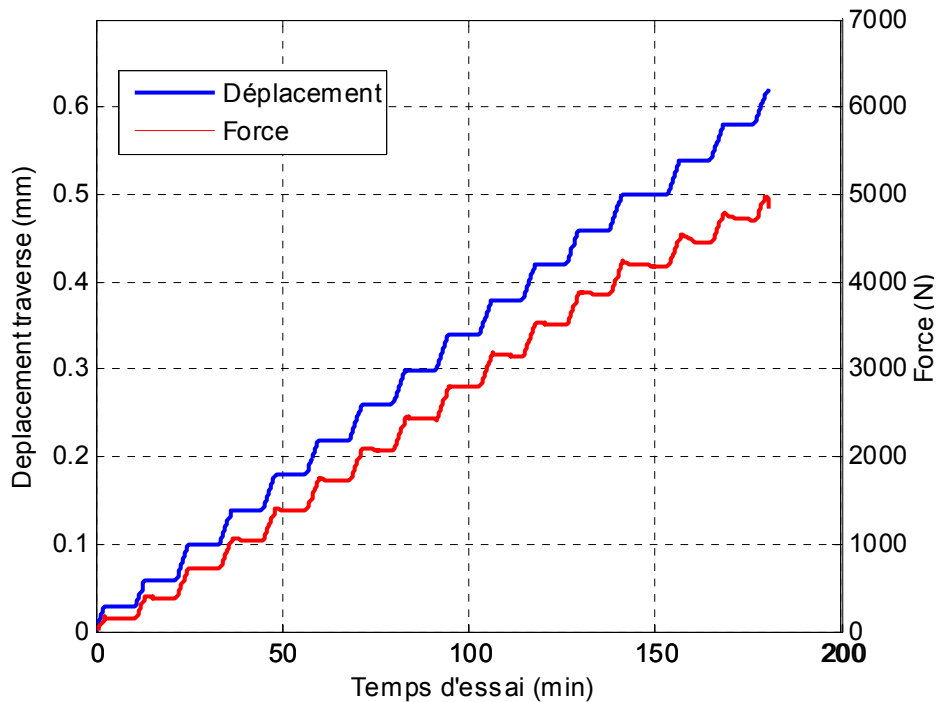
FIG. III.47 – Exemple de cycle utilisé pour les essais de traction rainurée

L'éprouvette est ensuite déchargée pour réaliser l'essai à proprement parler depuis un déplacement et une charge nulle (rattrapage des jeux). Au cours du chargement de traction, des délaminages se propagent de part et d'autre de la fissure transverse à l'interface $0^\circ/90^\circ$. L'essai consiste à suivre ces longueurs délaminées en fonction de la charge et du déplacement imposé pour déterminer la ténacité à chaque point de mesure. Il est à noter que dans cette configuration, la propagation des délaminages est stable. Si le déplacement est arrêté, quelques secondes suffisent à voir la stabilisation de l'avancée de la fissure. A titre de comparaison, le temps de stabilisation de l'avancée de fissure est plus rapide que celui de l'essai DCB ou ENF. Le cycle d'essai ainsi appliqué pour réaliser cet essai est une montée à une vitesse de $0,01 \text{ mm/min}$ (FIG. III.47). Des paliers permettant de relever la longueur des délaminages sont réalisés tous les $0,04 \text{ mm}$ de déplacement traverse.

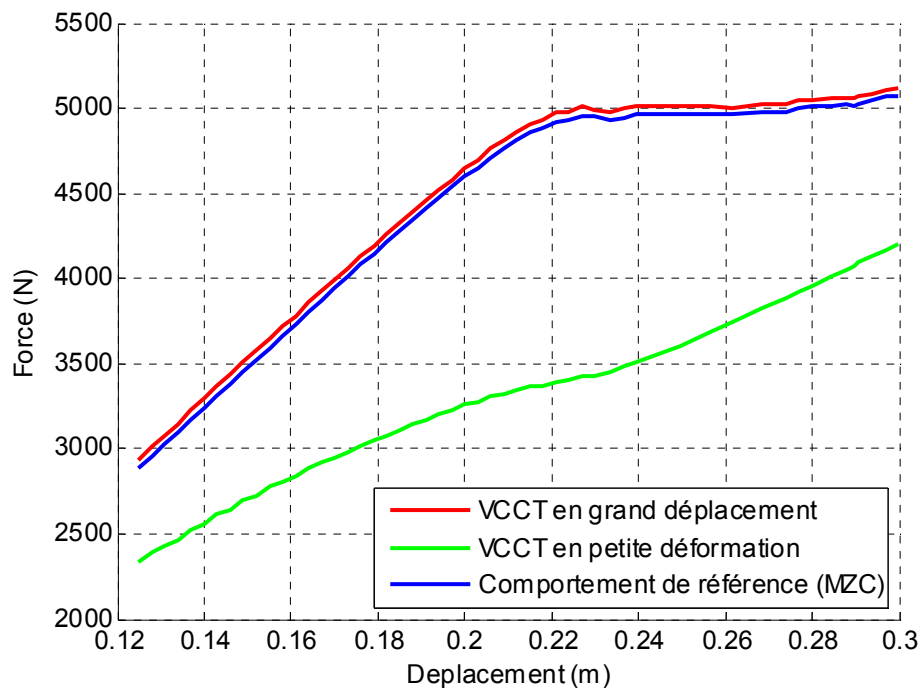
FIG. III.51 – Exemple de comparaison entre un calcul réalisé avec des éléments des zones cohésives et des calculs dérivés de la méthode VCCT

Les déplacements et longueurs de fissures obtenus avec ce modèle, ont ensuite été utilisés dans le modèle VCCT comme des valeurs d'entrée. Le comportement obtenu par ce nouveau modèle devant reproduire les lois et comportements que nous avons implémentés dans le modèle de zone cohésive, cela a permis de choisir les meilleures options de calculs. Nous avons pu par exemple observer que malgré des hypothèses fortes sur la linéarité du comportement pour satisfaire les hypothèses du modèle VCCT, nous avons obtenu de bien meilleures réponses avec des calculs en grands déplacements (FIG. III.51).

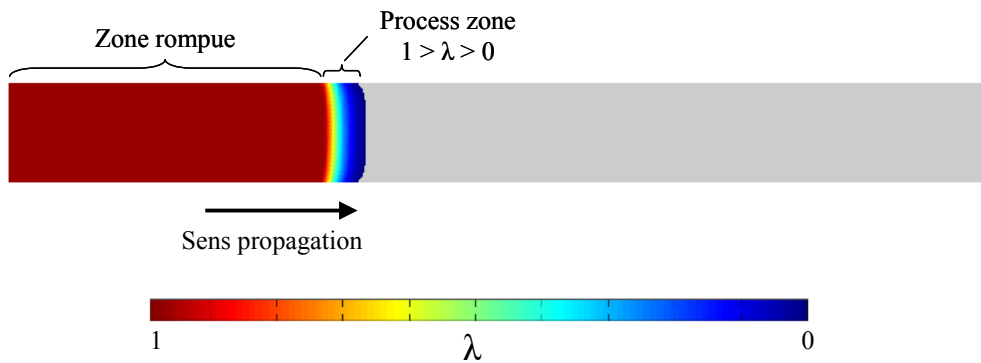
FIG. III.52 – Présentation de la "process zone" définie par un endommagement, λ , compris entre 0 et 1 dans des éléments cohésifs

L'utilisation des éléments cohésifs a soulevé des questions sur la pertinence de la longueur de fissure considérée pour réaliser le calcul de la ténacité. La longueur de fissure a été, dans un premier temps, relevée sur les éléments cohésifs complètement rompus, $\lambda = 1$ (FIG. III.52).

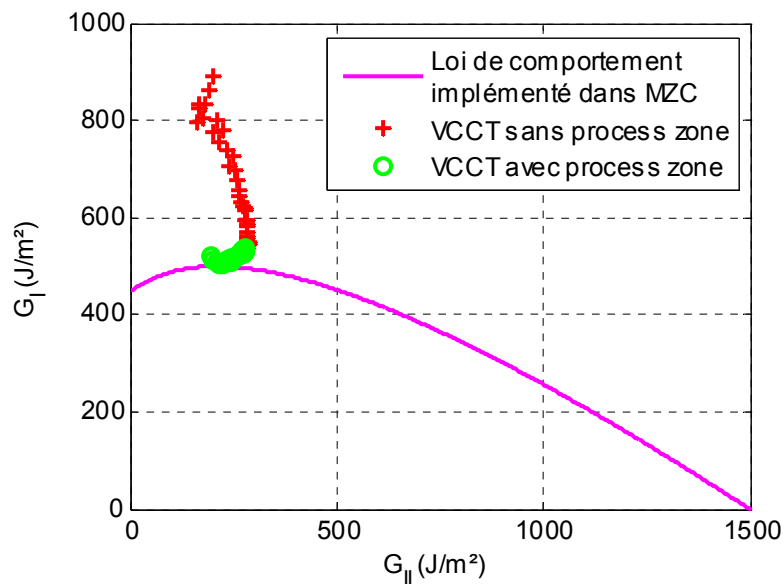
FIG. III.55 – Etude de l'influence de la "process zone" sur la ténacité en mode I et II obtenue avec le modèle VCCT ; le comportement implémenté est celui identifié sur une interface $0^\circ/0^\circ$ sur le matériau T700GC/M21 dans [Prombut, 2007]

L'importance de considérer la zone endommagée mais pas encore rompue dans la longueur de fissure est confirmée par une meilleure description de la ténacité comparée à la ténacité implémentée dans le modèle de zone cohésive (FIG. III.55).

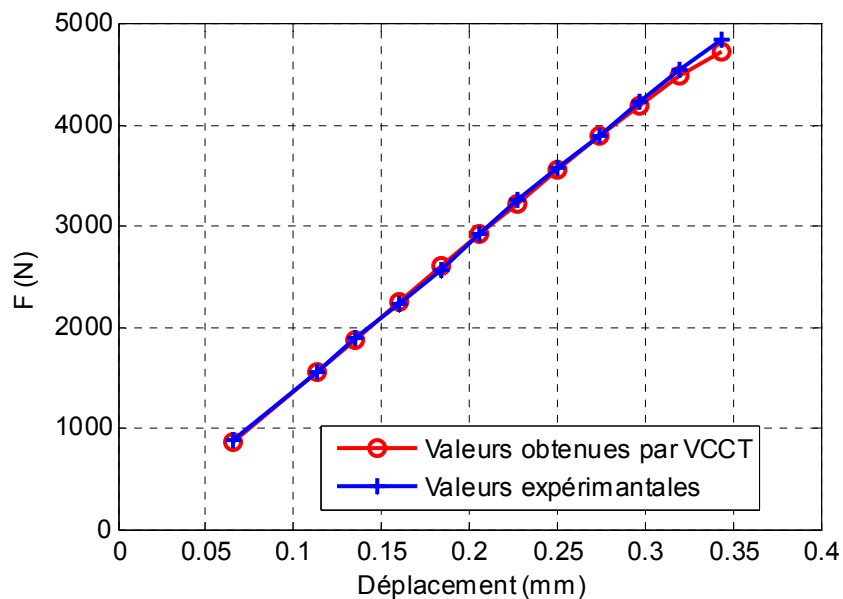
FIG. III.56 – Comparaison entre les valeurs expérimentales et la simulation numérique

Comme pour les autres essais de mécanique de la rupture, la première étape pour analyser les essais sur éprouvettes réparées a été de tester le matériau sain afin d'établir une référence. L'établissement de cette référence a également permis de régler un certain nombre de problèmes liés au passage de l'essai expérimental à l'analyse numérique. En effet, pour l'analyse, les conditions d'essais sont idéalisées comme par exemple l'encastrement de l'éprouvette dans les mors. L'avantage de cette analyse par éléments finis réside dans la possibilité de comparer plusieurs paramètres déjà cités ci-dessus. Parmi ceux-ci, la courbe force déplacement est le premier indicateur utilisé pour vérifier la bonne description de l'essai par la simulation. Les paramètres matériaux utilisés dans le modèle (Tableau III.7), ont pu être validés par une réponse force/déplacement du modèle très similaire au comportement expérimental de l'éprouvette (FIG. III.56).

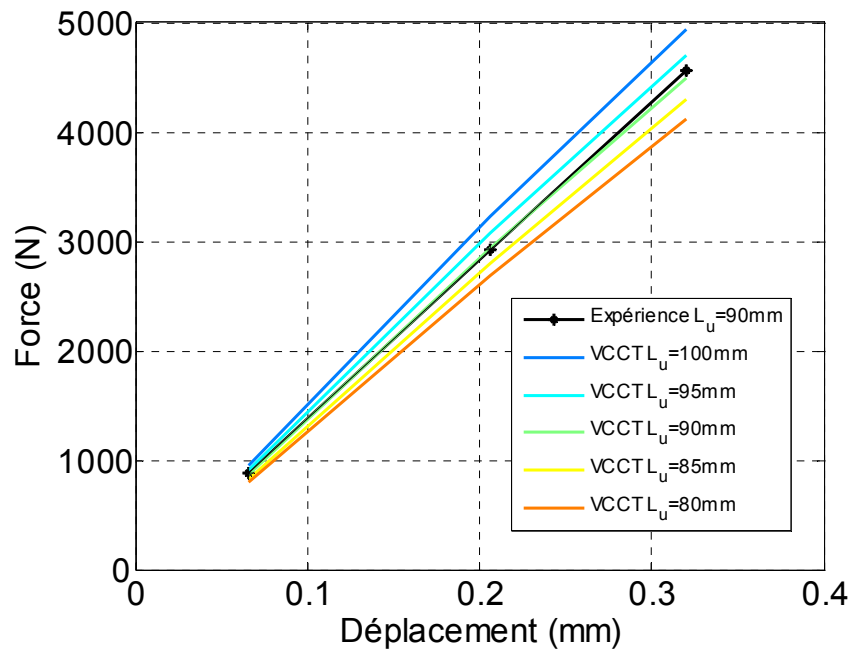
FIG. III.57 – Comparaison de la force mesurée et calculée en utilisant le modèle de traction rainurée avec plusieurs longueurs utiles

Lors des premiers essais, la longueur utile n'était pas mesurée avec précision et nous avons remarqué que la modélisation était grandement influencée par cette dimension (FIG. III.57).

Afin de tout de même déterminer cette longueur utile sur les premiers essais réalisés, une relation a été obtenue en utilisant les simulations de différentes longueurs utiles (FIG. III.57) et en décrivant la loi liant la raideur apparente l'essai à cette longueur utile. Cette loi est représentée à la FIG. III.58 et permet maintenant de retrouver la longueur utile pour une raideur apparente donnée par un essai.
