Analyse des réparations des matériaux composites : mise en œuvre d'un procédé par infiltration et étude du comportement mécanique

Mathieu Hautier

THÈSE

Génie mécanique, mécanique des matériaux

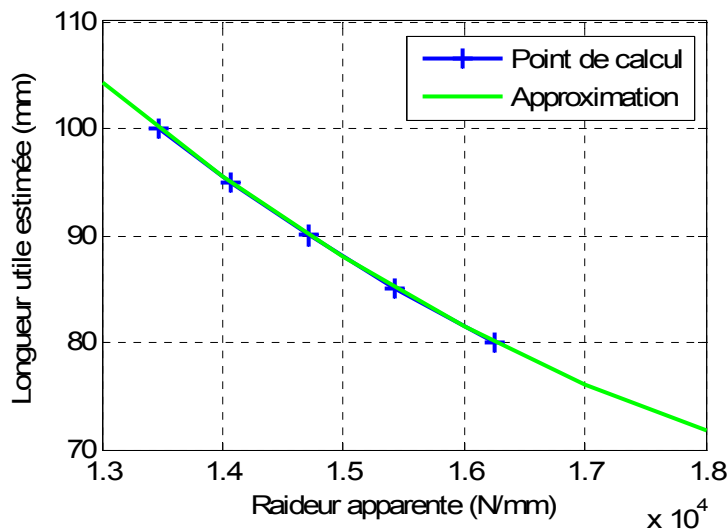
FIG. III.58 – Estimation de la longueur utile des éprouvettes en traction rainurée à partir de la raideur apparente observée pendant l'essai

Afin de tout de même déterminer cette longueur utile sur les premiers essais réalisés, une relation a été obtenue en utilisant les simulations de différentes longueurs utiles (FIG. III.57) et en décrivant la loi liant la raideur apparente l'essai à cette longueur utile. Cette loi est représentée à la FIG. III.58 et permet maintenant de retrouver la longueur utile pour une raideur apparente donnée par un essai.

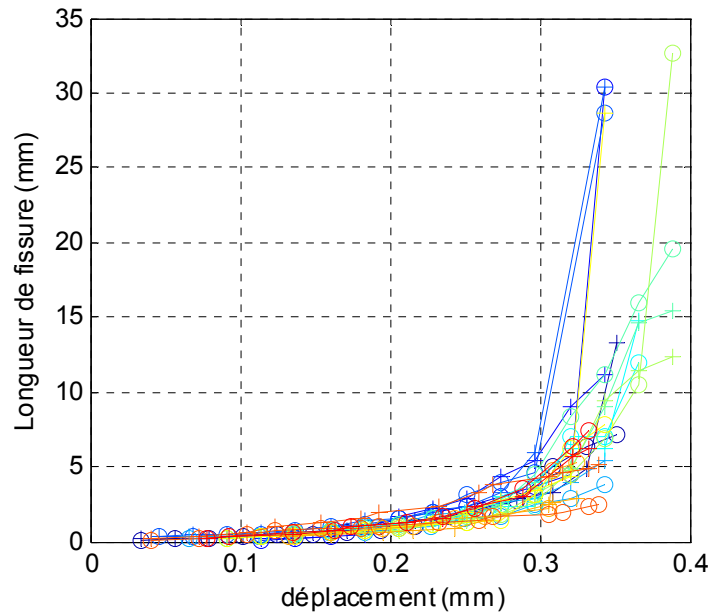
FIG. III.59 – Evolution des longueurs de fissures mesurées au cours des essais de traction rainurée

limites de l'essai. En effet, outre la précision de la mesure de la longueur de fissure, il s'est avéré que la fissure se propageait de manière stable dans un premier temps pour ensuite devenir instable (FIG. III.59). Ces instabilités ont pour conséquence de ne pouvoir déterminer la ténacité et la mixité au-delà d'une longueur de fissure assez faible devant la longueur utile de l'éprouvette. En effet, cette longueur utile est en moyenne de 95 mm et la longueur de fissure moyenne observée de part et d'autre de la fissure transverse a été de 10 mm avant que la propagation ne devienne instable pour un déplacement moyen de 0.35 mm.

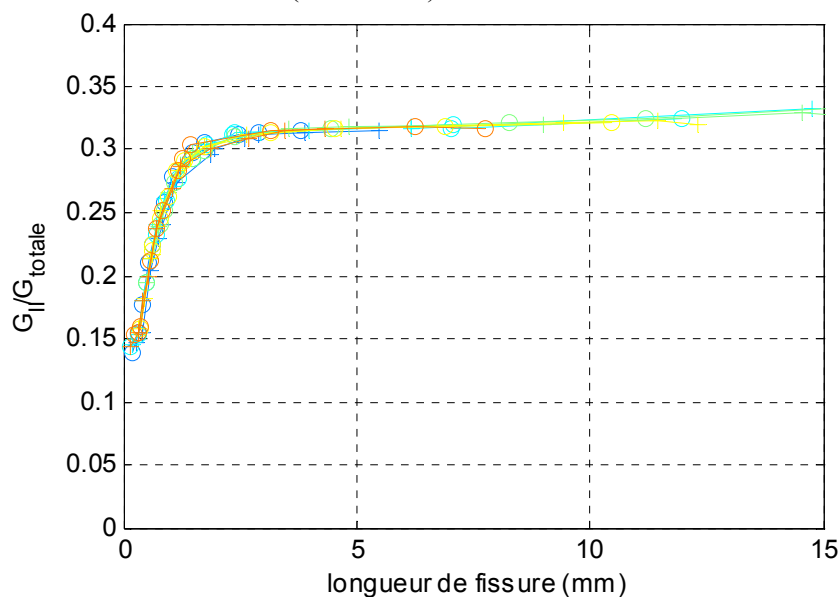
$$\text{mixité} = \frac{G_{II}}{G_I + G_{II}} = \frac{G_{II}}{G_{\text{totale}}}$$

FIG. III.60 – Evolution de la mixité du mode de sollicitation de l'interface en fonction de la longueur de fissure

D'après ces longueurs de fissures et grâce au modèle, la mixité obtenue semble être limitée dans cet essai à 33 % de mode II (FIG. III.60).

En effet, pour les longueurs de fissures obtenues (hormis les points liés à une propagation rapide de la fissure), la mixité évolue de 15% à 33% de mode II très rapidement puis semble atteindre un palier. Il est à noter qu'au début du développement de cet essai, la variation de mixité était fortement sur évaluée notamment à cause de l'hypothèse des petits déplacements (l'évolution était alors de 40 % à 100 % de mode II). Bien que la variation de mixité soit moins importante que prévue initialement, cet essai permet d'obtenir des ténacités d'une interface 0°/90° présentée à la FIG. III.61.

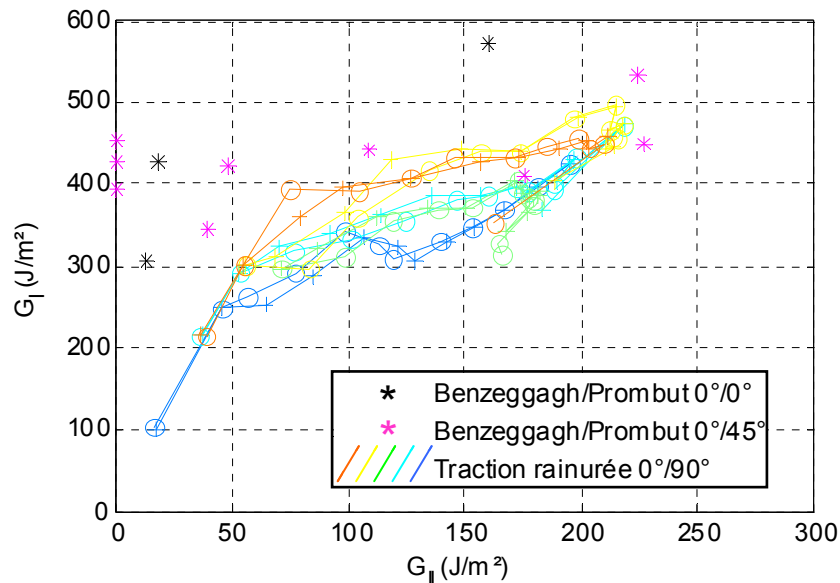
FIG. III.61 – Evolution de la ténacité au cours de l'essai de traction rainurée ; les courbes rose et noir sont les approximations des résultats obtenues par Prombut en utilisant le critère de Benzeggagh-Kenane pour des essais sur des interfaces 0°/0° et 0°/45° de T700GC/M21 [Prombut, 2007]

L'évolution de la ténacité mesurée par la traction rainurée sur l'interface 0°/90° en fonction de la mixité est cohérente avec les travaux de Prombut qui a étudié des interfaces 0°/0° et 0°/45° [Prombut, 2007] sur le même matériau (T700GC/M21). En effet, on observe un renforcement de la ténacité lorsque la mixité augmente jusqu'à 35 % de mode II. Il est à noter que cette comparaison avec les résultats sur des interfaces 0°/45° a été considéré comme légitime au vue des conclusions de Prombut et Lévêque qui montre qu'en dehors de l'interface 0°/0°, les ténacités sont comparables quelle que soit l'orientation des interfaces.

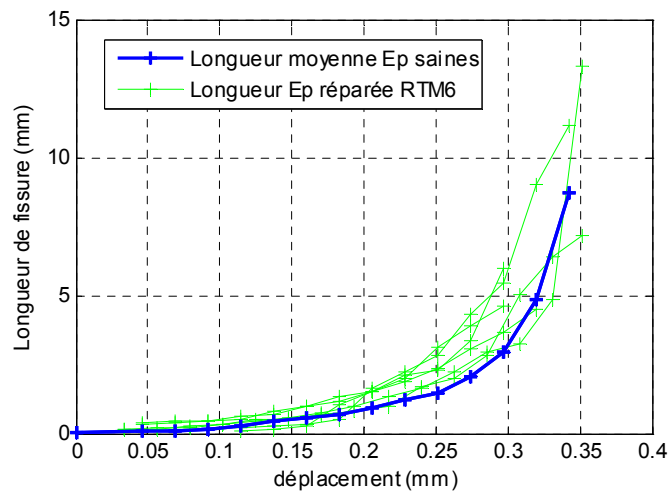
FIG. III.65 – Evolution de la longueur de fissure au cours de l'essai de traction rainurée sur des éprouvettes réparées par la résine RTM6

Les longueurs de fissures relevées sont très proches mais au dessus des longueurs de fissures relevées sur éprouvettes saines (FIG. III.65). Cela laisse supposer que ces interfaces résistent moins bien à cette sollicitation.

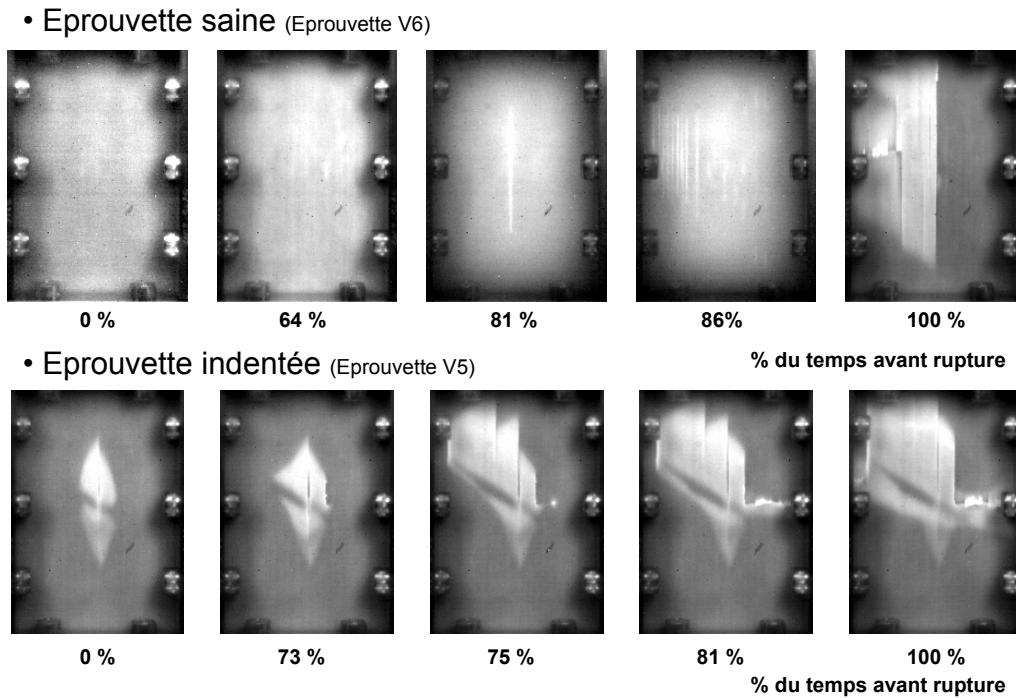
FIG. IV.11 – Observation des événements thermographiques infrarouge survenant dans des éprouvettes saines et endommagées au cours d'un essai de compression

Grâce au suivi par thermographie infrarouge, il apparaît que le comportement entre ces deux états est très différent (FIG. IV.11). On observe notamment une propagation du dommage (délaminage) avec de multiples endommagements matriciels dans le cas des éprouvettes indentées. Les éprouvettes saines en revanche, montrent uniquement des splittings (fissuration matricielle dans l'axe du chargement) sans aucun délaminage avant la rupture finale de l'éprouvette.

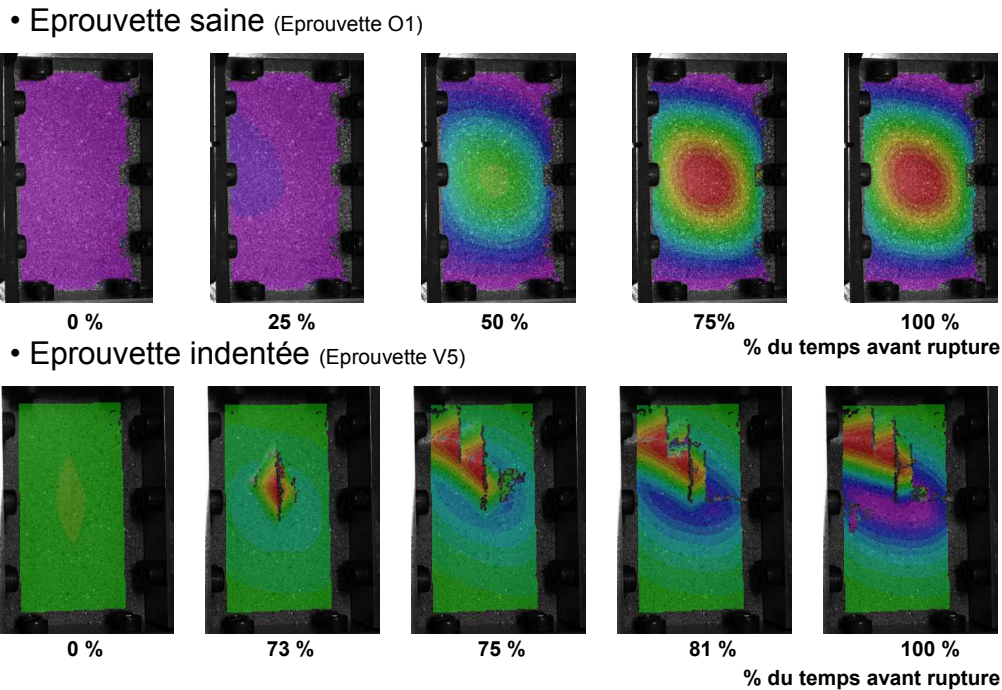
FIG. IV.12 – Exemple d'observation du champ de déplacements hors plan pour des éprouvettes saines et endommagées en face opposée au poinçon au cours d'une compression

La corrélation d'images a également permis de suivre et comprendre un certain nombre de phénomènes entrant en jeu pendant la compression. En effet, comme on peut le voir sur la FIG. IV.12, il existe un flambement local au centre des éprouvettes sur les éprouvettes saines et endommagées.

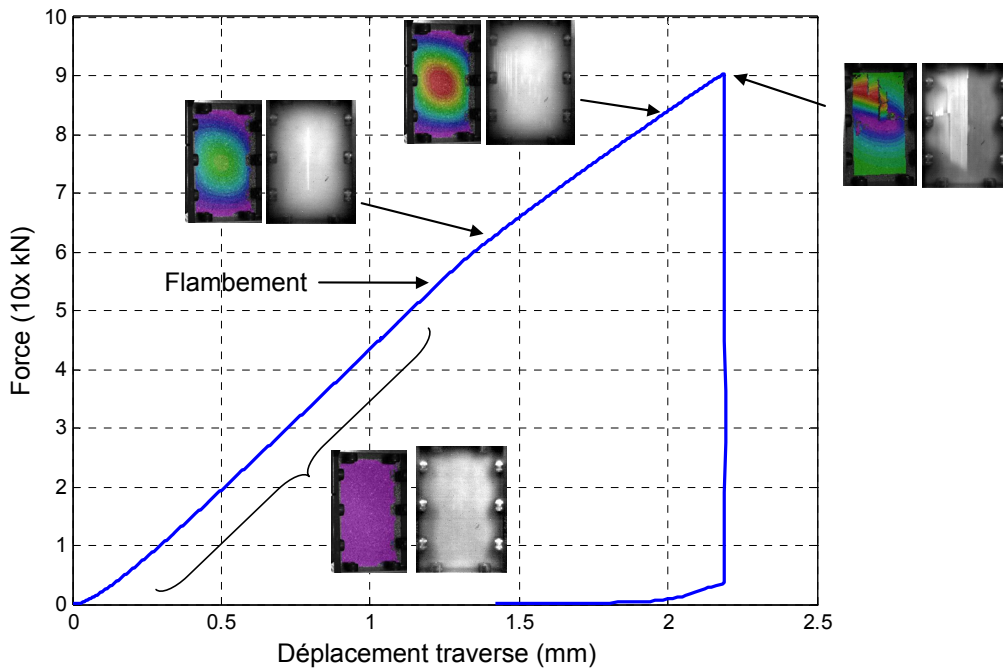
FIG. IV.13 – Evolution de l'observation en thermographie et corrélation d'images en fonction de l'avancée de l'essai pour une éprouvette saine

Les FIG. IV.13 et FIG. IV.14, mettent en relation la charge et l'état de l'éprouvette en termes de comportement (déplacement hors plan mesuré par corrélation d'images) et en termes d'endommagement (délaminages et fissurations mesurée par thermographie infrarouge). Ainsi, pendant la montée en charge linéaire (de 0 à 55 kN environ), le comportement reste plan et aucune amorce ou propagation de dommage n'apparaît.

Grâce à ce suivi en corrélation d'images et thermographie infrarouge, la description de l'évolution de l'endommagement a été précise et a permis de mettre en avant que le dommage le plus profond des éprouvettes endommagées (interface 0°/60°) se propage en même tant que le flambement local des éprouvettes ce qui entraîne la rupture finale des éprouvettes pour le cas des éprouvettes endommagées. Pour les éprouvettes saines, le flambement apparaît également vers 55 kN, mais la rupture finale intervient bien plus tard (~90 kN) avec l'apparition progressive de splittings dans les plis à 0° à l'extérieurs pour une rupture en mode fibre dans ces même plis.

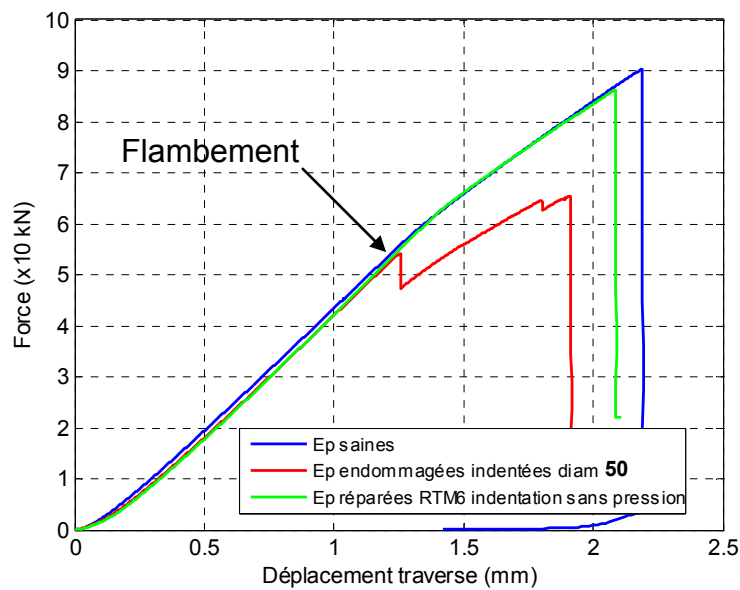
FIG. IV.17 – Comportement des épreuves saines, endommagées et réparées avec la configuration type (5 épreuves/cas)

Le comportement global des épreuves réparées est très similaire à celui des épreuves saines avec la même inflexion due au flambement vers 55 kN (FIG. IV.17) ce qui est confirmé par la corrélation d'images.

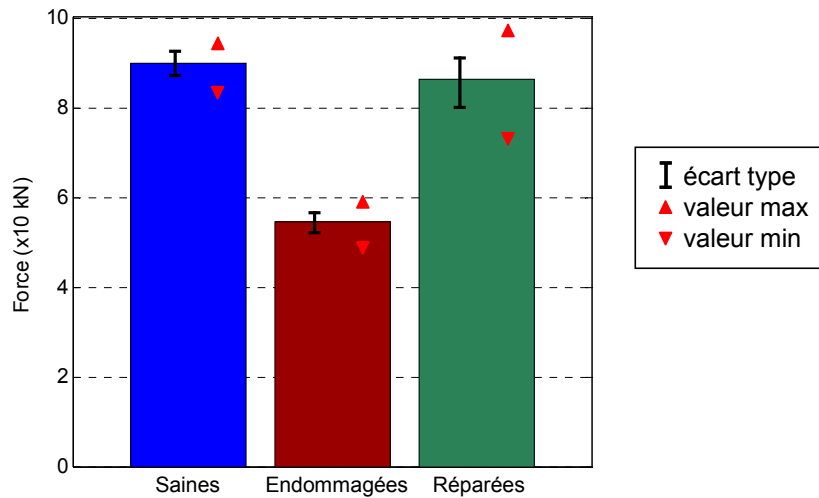
FIG. IV.18 – Charge à rupture de CAIR sur 5 éprouvettes réparées avec RTM6 sans pression d'injection

Si l'on s'intéresse à la charge à rupture (FIG. IV.18), on observe une légère chute de 5% sur la valeur moyenne. Il est cependant à noter que la charge à rupture moyenne des épreuves réparées se trouve au dessus du minimum des épreuves saines. On peut en conclure une bonne tenue en compression de cette réparation type.

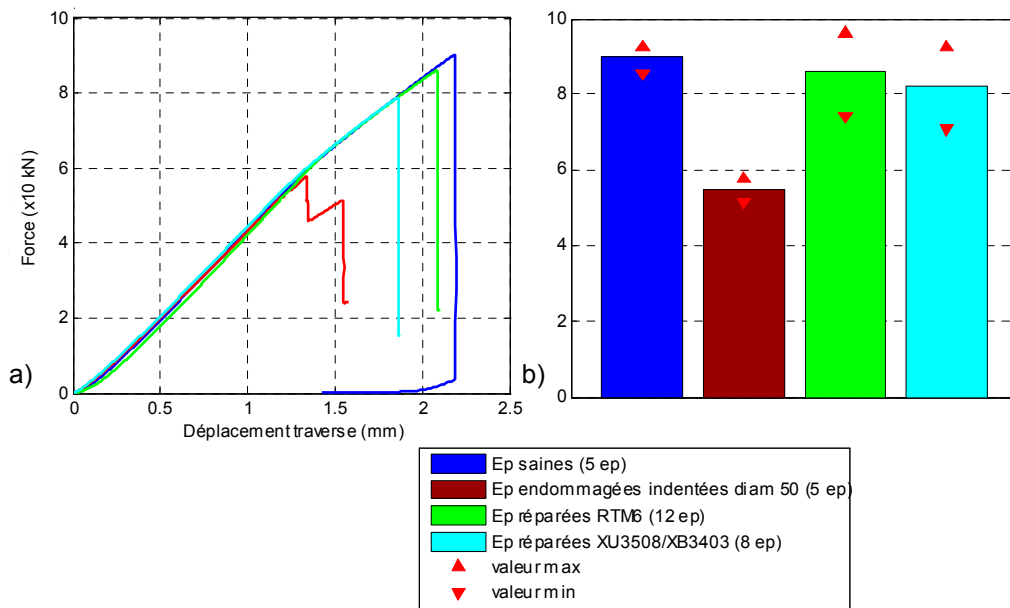
FIG. IV.24 – Influence de la ténacité de la résine de réparation sur la tenue de la réparation en compression : a) Comportement ; b) Valeurs à rupture

Le deuxième paramètre procédé est le choix de la résine de réparation avec une mise en œuvre différente (cycle de cuisson exposé au Chapitre II) et des propriétés de ténacité différentes (voir au Chapitre III). Comme indiqué précédemment, deux résines aux ténacités très différentes ont été sélectionnées afin d'étudier l'influence de cette propriété sur la tenue mécanique structurale de la réparation. Cette étude est particulièrement importante car, il a été démontré au Chapitre III que pour une sollicitation de l'interface de réparation seule, la ténacité de la résine de réparation avait une conséquence directe sur la tenue de celle-ci. De plus, dans notre cas, il n'est pas possible d'utiliser la matrice du matériau d'origine pour réaliser la réparation pour des questions de procédé évoquées au Chapitre II. Des résultats obtenus avec ces deux résines de réparation, il semble que cette propriété de ténacité influence finalement très peu la tenue en compression (FIG. IV.24). On note d'ailleurs que les éprouvettes réparées avec la résine plus tenace (XU3508/XB3403) ont une charge à rupture moyenne légèrement moins importante que les éprouvettes réparées avec la résine RTM6, avec une dispersion des valeurs équivalente.

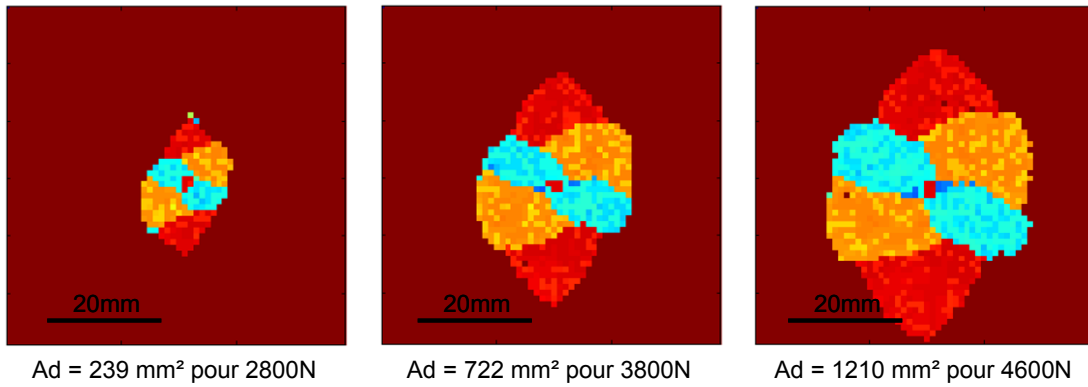
FIG. IV.34 – Exemple d'évolution de dommage induit par un poinçonnement progressif à différentes charges; les délaminages sont quantifiés grâce à des contrôles ultrasonores (*Ad*=Aires délaminée)

Afin d'étudier l'influence de la qualité de la réparation, une stratégie particulière de poinçonnement et de re-poinçonnement a été mise en place. En effet, un unique type de poinçonnement à une charge précise et un diamètre d'encastrement, ne permet pas de conclure sur la qualité de la réparation sauf si celle-ci a une meilleure tenue. Le délaminage résultant sur éprouvette réparée, serait alors moins important que le dommage d'origine pour une même sollicitation. Pour éviter ce problème et ne pas être gêné par la dispersion des résultats, plusieurs valeurs de la charge pour chacun des flasques d'encastrement, ont été déterminées expérimentalement afin d'obtenir une taille de délaminage croissante tout en limitant le nombre de fibres rompues. Un endommagement progressif sur une éprouvette saine a ainsi permis de faire la sélection de charges pertinentes pour l'étude de la réparation. Par exemple, pour des éprouvettes de T700GC/M21, avec un empilement de $[0_2/+60_2/-60_2]_s$ et des flasques de 50 mm de diamètre, un endommagement à 2800, 3800 et 4600 N présente une taille progressive et reproductible. Il est intéressant de noter que ces chargements successifs sur une même éprouvette n'ont aucun effet sur l'évolution de la taille finale de l'endommagement (FIG. IV.34 & FIG. IV.35). On peut donc envisager, pour chaque éprouvette testée, de réaliser un chargement progressif et d'observer l'état d'endommagement à plusieurs charges. Des contrôles ultrasonores systématiques ont permis de quantifier les tailles de délaminages en termes d'aires délaminées projetées qui seront indiquées pour chaque résultat (*Ad*).

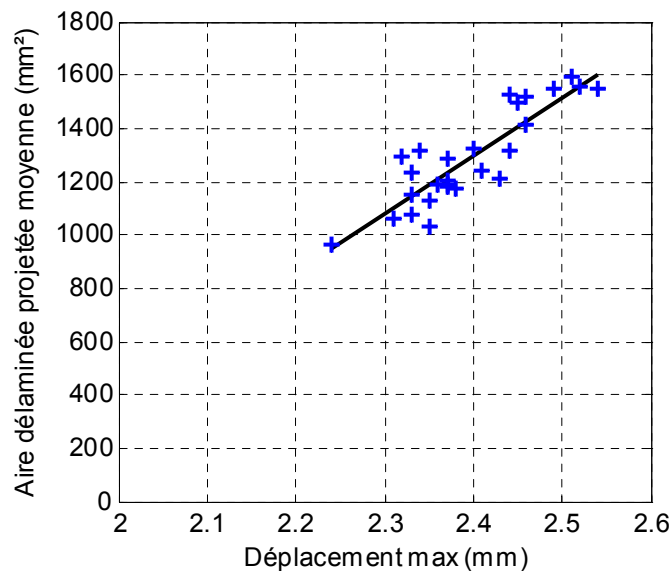
FIG. IV.38 – Aires délaménées projetées observées en fonction du déplacement maximal atteint au cours du chargement en poinçonnement à 4600 N

La dispersion observée après l'inflexion correspond à la disparité d'endommagement que nous avons caractérisé par contrôle ultrasonore. De manière analogue aux déplacements relevés, on observe une aire délaminée projetée moyenne de 1359 mm² et une dispersion importante (écart type de 15% et min-max de $\pm 25\%$). On observe d'ailleurs une relation linéaire entre l'aire délaminée et le déplacement maximal observé pour atteindre la charge de 4600 N (FIG. IV.38).

Si l'on considère l'écart entre les aires délaménées et la courbe moyenne des aires délaménées présentée sur la FIG. IV.38 en noire, cette dispersion apparente devient beaucoup plus petite avec un écart type

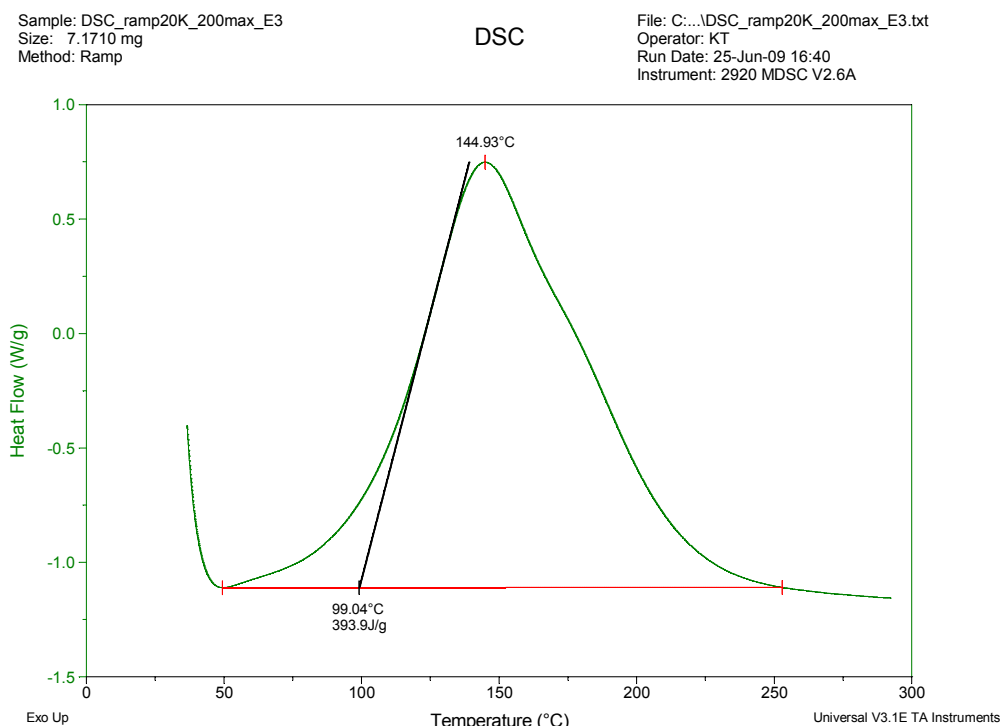
FIG. IV.46 – DSC de la résine XU3508/XB3403 pour une rampe de 20 °C/min sans modulation ou correction de Cp

La documentation de la résine XU3508/XB3403, propose un cycle de cuisson de 4 heures à 60 °C et une post cuisson de 6 heures à 80 °C. Ce type de cycle est très long pour une application industrielle et pour la réparation par infiltration proposée. Nous avons grâce à des mesures de DSC réduit ce cycle de cuisson à 1 heure à 120 °C en s'assurant que la résine n'était pas dégradée pendant ce nouveau cycle de cuisson par rapport à l'ancien. Pour cela, nous avons vérifié que a priori aucun composant de la résine ne se dégradait thermiquement à 120 °C (FIG. IV.46).
