**Contribution à l'étude des arthroplasties totales de
hanche à double mobilité: Analyse clinique et
mécanique. Confrontation des données expérimentales à
l'étude des pièces ayant fonctionné in vivo**

THESE
présentée par

Pour obtenir le grade de Docteur
de l'Ecole Nationale Supérieure des Mines de Saint-Etienne
et de l'Université Jean Monnet de Saint Etienne

Soutenue à Saint Etienne, le 29 Mai 2006

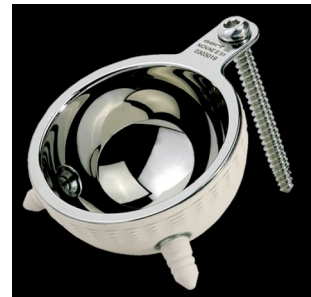
Réf : Novae® Evolution

-- en décembre 1998, le cotyle 1 patte avec press fit et revêtement bi-couche, consistait en une cupule, comportant un effet press fit périphérique, une patte supérieure et deux plots, ischiatique et pubien. Il s'agit du premier modèle de cette gamme destiné à être implanté en press fit, c'est à dire avec un diamètre de fraisage légèrement sous-dimensionné par rapport au diamètre de la cupule fixée. La tête métallique était incluse dans un insert en polyéthylène rétentif lui-même libre dans la cupule.

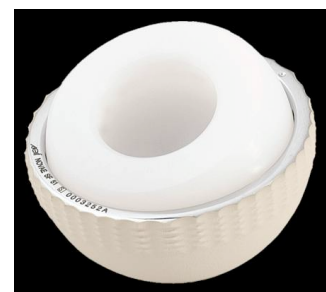
Réf : Novae® SunFit®

-- en février 2000, le cotyle press fit sans patte et sans plot consistait en une cupule en acier inoxydable 316L revêtue d'alumine et d'hydroxyapatite en bicouche avec effet press fit. La tête métallique était incluse dans un insert en polyéthylène rétentif lui-même libre dans la cupule.

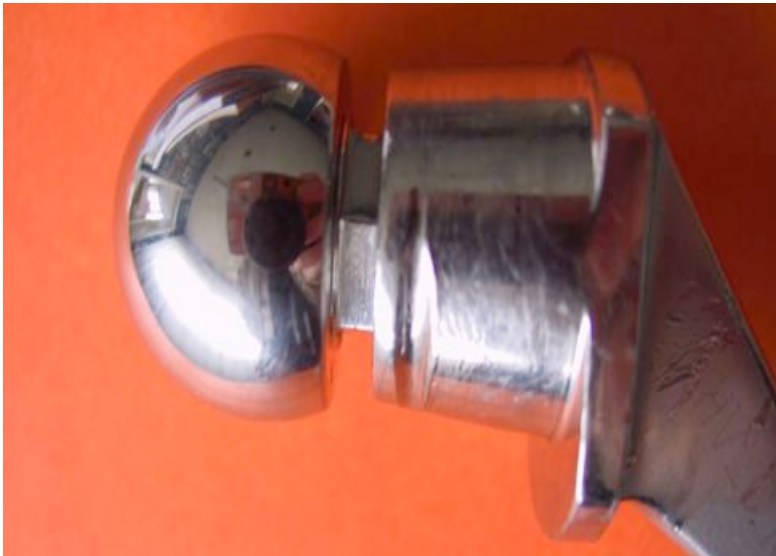
Figure 21

Dans ces trois observations, il est impossible d'extraire manuellement la tête du polyéthylène. Dans l'observation 3, avec un col long, il existe une usure homogène, circumférentielle du listel de rétention, ne permettant pas l'issue de la tête. Il n'y a pas d'anomalie sur le rebord plat équatorial du polyéthylène. Dans les quatre observations, il existe une dégradation du métal en miroir sur une face du col et sur le bord de la cupule tripode (figure 21).
